TOM A, ROZDZIAŁ 2**SPIS TREŚCI:****1. METRYKA PROJEKTU**

Przedmiot inwestycji	Remont budynku III Liceum Ogólnokształcącego Im. Św. Jana Kantego w Poznaniu
Adres inwestycji	Poznań, ul. Strzelecka 10
Inwestor	III Liceum Ogólnokształcące im. św. Jana Kantego w Poznaniu 61-845 Poznań, ul. Strzelecka 10
Stadium opracowania	Projekt budowlany wykonawczy
Autor opracowania	Biuro projektowe AWAKON Awana Borowicz. Poznań, ul. Pietrusińskiego 25, tel. 728393261
Zakres opracowania	Projekt budowlany/wykonawczy naprawy i zabezpieczenia ściany zewnętrznej w budynku C

2. TEMAT I ZAKRES OPRACOWNIA

Tematem opracowania jest projekt budowlano-konstrukcyjny prac naprawczych pękniętej ściany oficyny zachodniej w kompleksie budynków III LO, przygotowany na podstawie ekspertyz technicznych z 1977 i 2009 roku oraz ekspertyzy geotechnicznej z 2009r. a także na podstawie obserwacji i badań własnych wykonanych podczas wizji lokalnych.

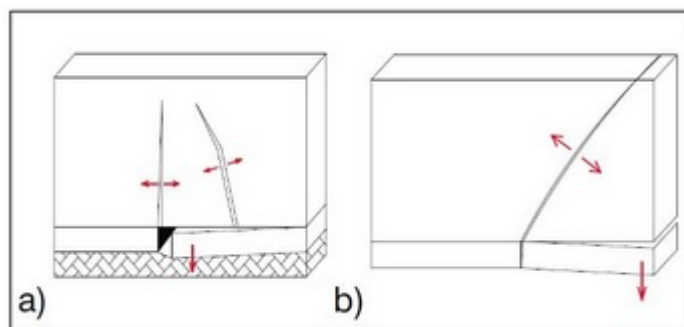
Ryc.5 Zarysowania wywołane odkształceniem podłoża. a) nierównomierne zagęszczenie podłoża; b) zwiększone osiadanie gruntu pod skrajnym fragmentem budynku

Obserwacje powstałego pęknięcia ściany nie potwierdzają do końca opisanych powyżej przypadków, jednak w połączeniu z rysami powstałymi w wyniku skurczu ściany i/lub naprężeń ścinających wywołanych nierównomierną pracą odmiennie obciążonych fragmentów ścian mogły powiększyć ich zakres zarówno jeżeli chodzi o wysokość jak i o szerokość pęknięcia.

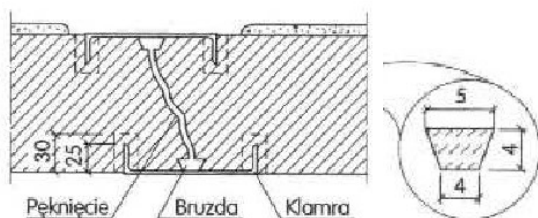
b. Gdy pęknięcia mają większą szerokość lub sięgają znacznie w głąb muru, należy poza opisanymi wyżej procedurami dokonać sklamrowania szczeliny. Przy znacznych pęknięciach, przechodzących na wylot przez ścianę należy wykonać klamrowanie obustronne. Rozstaw klamer powinien wynosić około 35-40cm. Do klamrowania należy użyć prętów zbrojeniowych żebrowanych z hakami wprowadzonymi w materiał ściany nie spoiny!

lub prętów spiralnych ze stali nierdzewnej (festspiro, helifix). Kotwy należy osadzać na klej cementowy. Ze względu na głębokość spoin należy wykonać ich wypełnienie za pomocą iniekcji ciśnieniowych przy użyciu specjalnych preparatów do iniekcji.

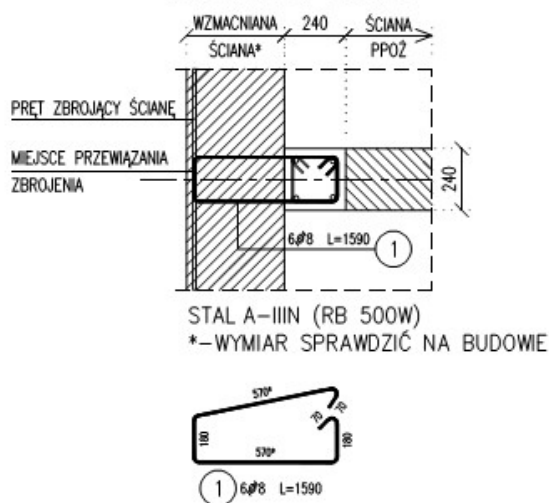
**DETAL KOTWIENIA WZMACNIANEJ ŚCIANY
ZE ŚCIANĄ PPOŻ. WYK. x2
PRZEKRÓJ POZIOMY**

- naprawa elementów więźby dachowej i wykonanie zabezpieczenia górnej strefy omawianej, północno-zachodniej ściany murowanej poddasza. Zakres naprawy obejmuje wszystkie ramy dachowe segmentu „C” ze szczególnym uwzględnieniem ram w obrębie dachu nad klatką schodową. Sposób naprawy elementów więźby za [3] przedstawiono na szkicu załączonym do projektu. Po wykonaniu wzmocnienia więźby należy przywrócić kotwienie wychylonej ściany północno-zachodniej w poziomie każdej jętki. Detal kotwienia również pokazano na szkicu. Dodatkowe usztywnienie poprzeczne w obrębie ściany poddasza zapewniają nowoprojektowane ściany oddzielenia ppoż. usztywnione żelbetowymi elementami (podwaliny, wieńce i trzpienie), do których należy przykotwić na całej ich wysokości wychyloną ścianę północno-zachodnią. Kotwienie należy wykonać w postaci 6 zamkniętych strzemion o średnicy 8mm, rozmieszczające je w poziomie prętów zbrojących ścianę i spinając je z nimi oraz „przekładając” przez zbrojenie trzpienia nowoprojektowanej ściany ppoż.
