OPIS TECHNICZNY – TOM A, ROZDZIAŁ 5**1. Metryka projektu**

Przedmiot inwestycji	Remont budynku III Liceum Ogólnokształcącego im. św. Jana Kantego w Poznaniu
Adres inwestycji	Poznań, ul. Strzelecka 10
Inwestor	III Liceum Ogólnokształcące im. św. Jana Kantego w Poznaniu 61-845 Poznań, ul. Strzelecka 10
Stadium opracowania	Projekt budowlany/wykonawczy
Autor opracowania	Pracownia Projektowa "Akantus" Poznań, ul. Wielka 21, tel. 8338706
Zakres opracowania	Projekt budowlany/wykonawczy remontu korytarzy, klatki schodowej, sal dydaktycznych nr 12, nr 110 z zapleczem, nr 207, nr 208, nr 210 z zapleczem w budynku C

Przedmiotem niniejszego opracowania jest projekt remontu korytarzy, klatki schodowej, sal dydaktycznych nr 12, nr 110 z zapleczem, nr 204, nr 207, nr 208, nr 210 z zapleczem w budynku C.

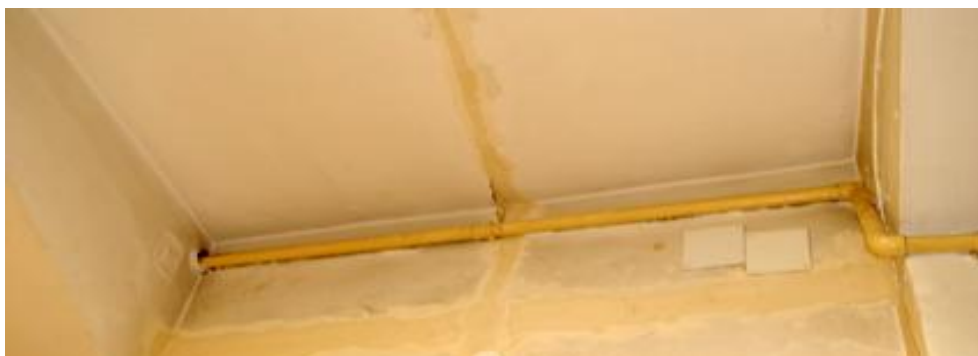
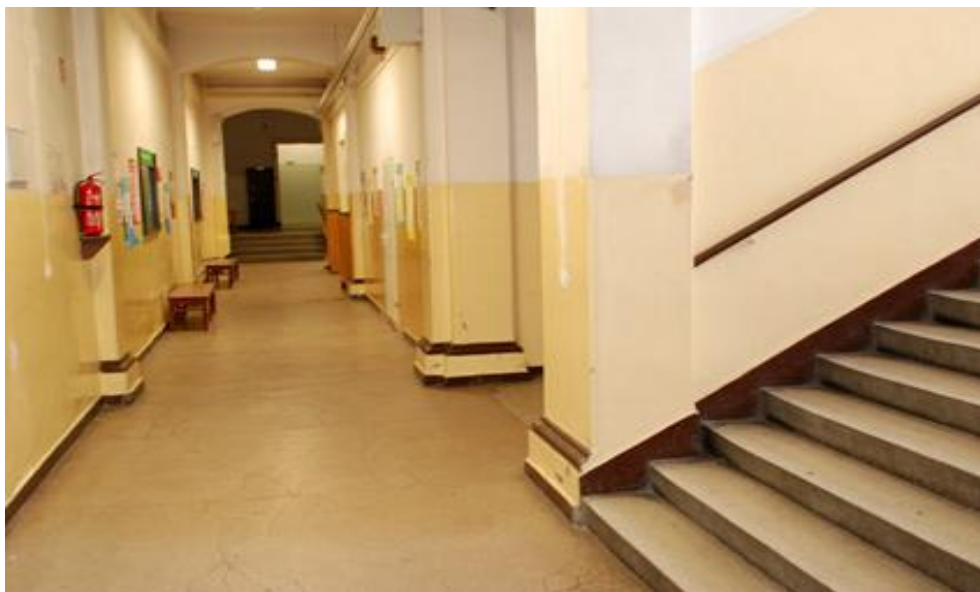
5.1.1. **Ściany** - malowane są farbą emulsyjną w kolorze białym, w partii dolnej wykonana jest lamperia (do wys. 1,60m) malowana farbą olejną w kolorze żółtym. Występują liczne odspojenia, spękania i ubytki tynku. Szczególnie duże zniszczenia tynku widoczne są w rejonie cokołu. Na ścianach występują ślady po wykonaniu instalacji elektrycznej – zabetonowane widoczne ciągi instalacyjne. Pilastry ściennie z profilowanymi cokołami mają widoczne liczne ubytki betonu, tynku i farby. Na ścianach występuje tynk zwykły, gładki, nie dekorowany, nie przedstawiający wielkich wartości estetycznych. **Tynki nie przedstawiają żadnej wartości zabytkowej.**

5.1.2. **Posadzka** – wykonana jest z lastrico, jest bardzo zniszczona, występują liczne spękania i ubytki. Cokoły betonowe malowane farbą wykazują liczne ubytki betonu i farby.

5.1.3. **Sufit** – malowany jest farbą emulsyjną w kolorze białym. Występują bardzo liczne głębokie spękania tynku oraz ubytki farby. Widoczne są ślady po wykonaniu instalacji elektrycznej – zabetonowane widoczne ciągi instalacyjne. Występują tynki pod stropami ceglanymi oraz tynki pod stropami drewnianymi.

Elementy instalacji elektrycznych i niskoprądowych należy prowadzić w bruzdach, uzupełnić i naprawić tynk oraz pomalować ściany zgodnie z podaną niżej kolorystyką.

Z uwagi na bardzo zły stan techniczny posadzki parteru oraz konieczność prowadzenia nowoprojektowanych przewodów wodnej hydrantowej, projektuje się wymianę posadzki.

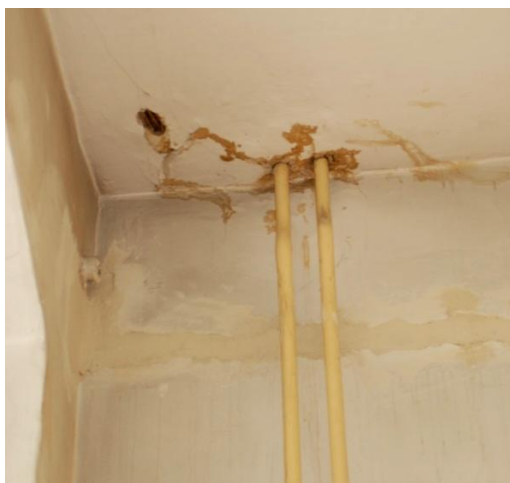
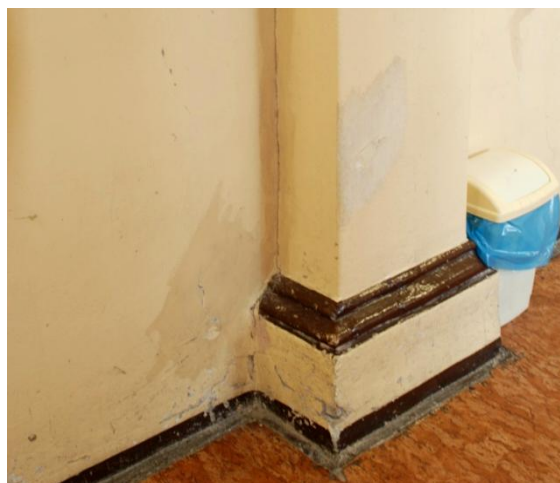
5.3.1. **Ściany** - malowane są farbą emulsyjną w kolorze białym, w partii dolnej wykonana jest lamperia (do wys.1,60 m) malowana farbą olejną w kolorze żółtym. Występują liczne odspojenia, spękania i ubytki tynku. Szczególnie duże zniszczenia tynku widoczne są w rejonie cokołu. Na ścianach występują ślady po wykonaniu instalacji elektrycznej – zabetonowane widoczne ciągi instalacyjne.

Pilastry ściennie z profilowanymi cokołami mają widoczne liczne ubytki betonu, tynku i farby.

5.3.2. **Posadzka** – wykładzina sztuczna – linoleum w kolorze beżowym. Wykładzina jest w bardzo złym stanie technicznym, posiada widoczne liczne uszkodzenia fizyczne i przebarwienia. Ubytki wykładziny uzupełniane są inną wykładziną. Cokoły malowane są farbą.

5.3.3. **Sufit** – malowany jest farbą emulsyjną w kolorze białym. Występują bardzo liczne głębokie spękania tynku oraz ubytki farby. Widoczne są ślady po wykonaniu instalacji elektrycznej – zabetonowane widoczne ciągi instalacyjne.

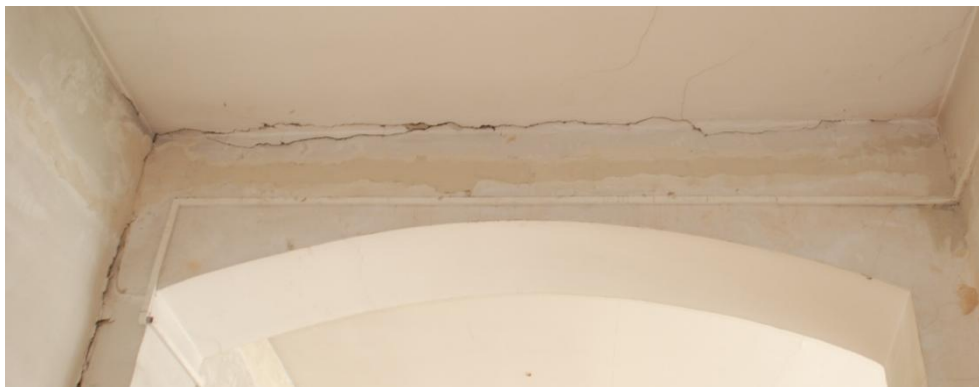
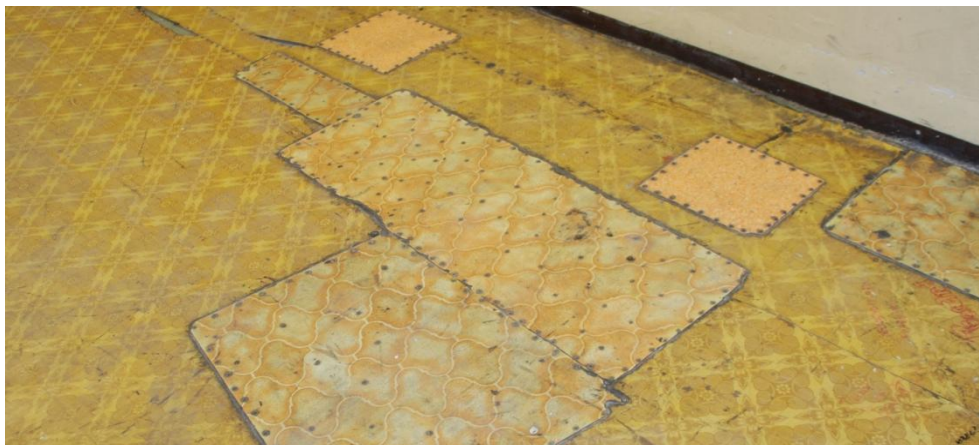
5.5.1. **Ściany** - malowane są farbą emulsyjną w kolorze białym, w partii dolnej wykonana jest lamperia (do wys.1,60m) malowana farbą olejną w kolorze żółtym. Występują liczne odspojenia, spękania i ubytki tynku. Szczególnie duże zniszczenia tynku widoczne są w rejonie cokołu. Na ścianach występują ślady po wykonaniu instalacji elektrycznej – zabetonowane widoczne ciągi instalacyjne.

Pilastry ściennie z profilowanymi cokołami mają widoczne liczne ubytki betonu, tynku i farby.

5.5.2. **Posadzka** – wykładzina sztuczna – linoleum w kolorze beżowym. Wykładzina jest w bardzo złym stanie technicznym, posiada widoczne liczne uszkodzenia fizyczne i przebarwienia. Ubytki wykładziny uzupełniane są inną wykładziną. Cokoły malowane są farbą.

spękania tynku oraz ubytki farby. Widoczne są ślady po wykonaniu instalacji elektrycznej – zabetonowane widoczne ciągi instalacyjne.

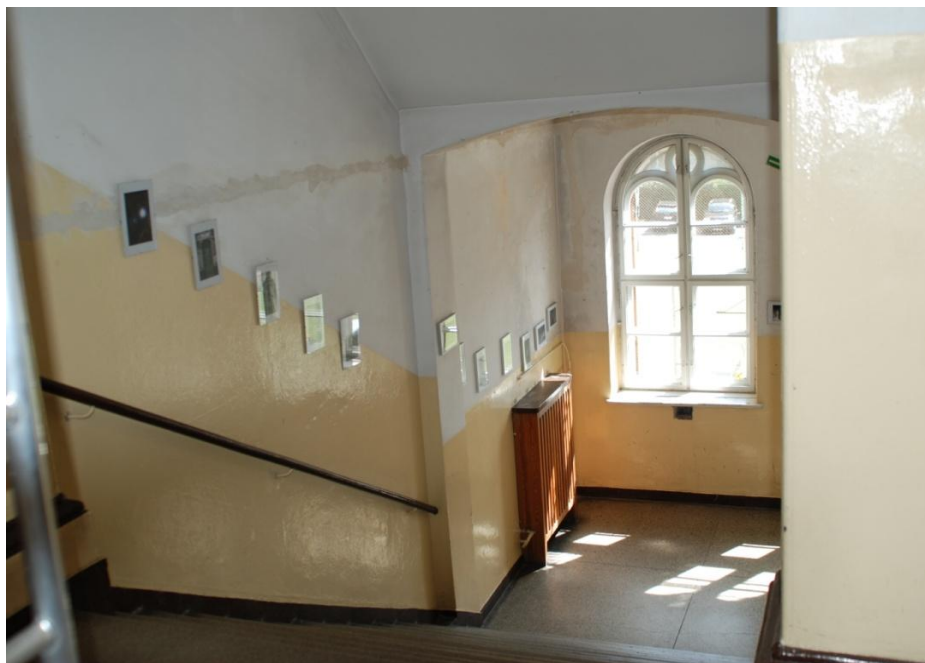
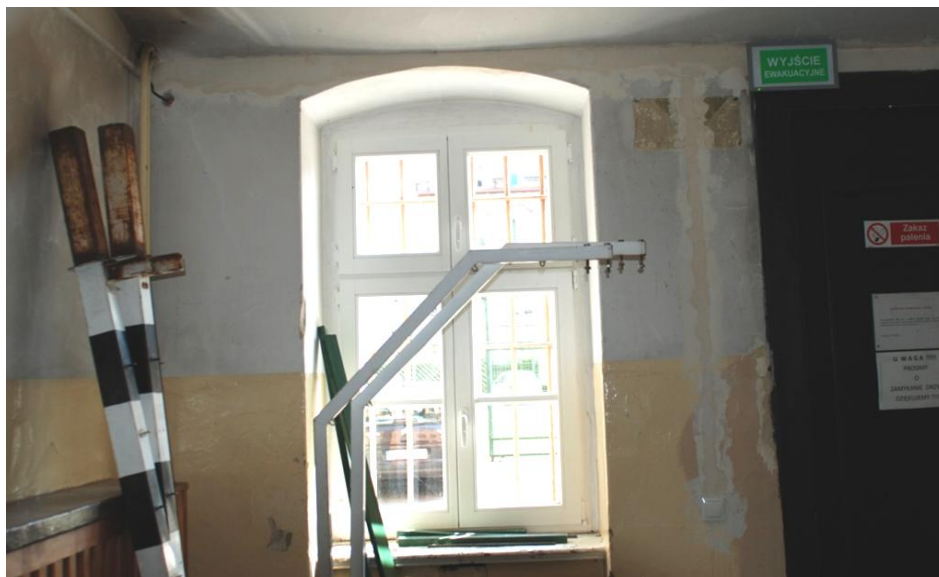
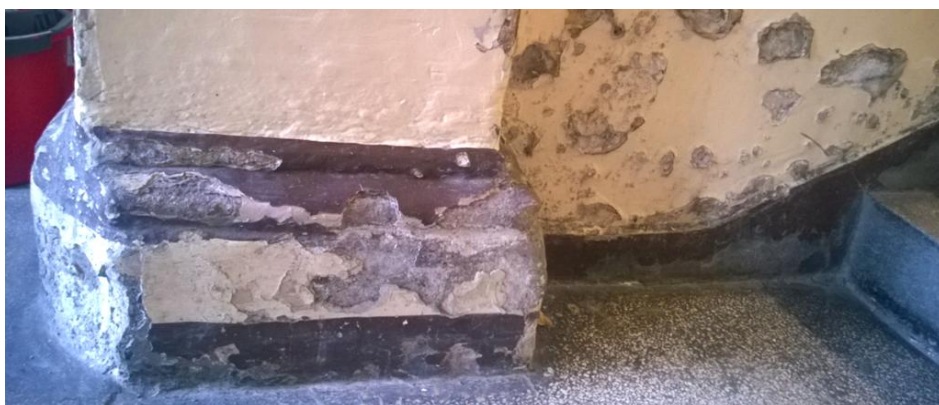
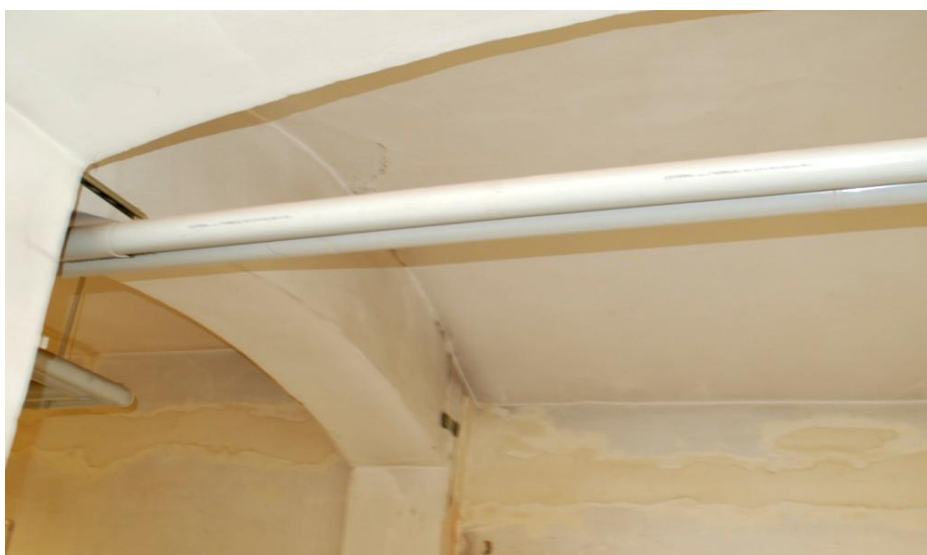
6.1.1. **Ściany** - malowane są farbą emulsyjną w kolorze białym, w partii dolnej wykonana jest lamperia (do wys.1,60m) malowana farbą olejną w kolorze żółtym. Występują liczne odspojenia, spękania i ubytki tynku. Szczególnie duże zniszczenia tynku widoczne są w rejonie cokołu. Na ścianach występują ślady po wykonaniu instalacji elektrycznej – zabetonowane widoczne ciągi instalacyjne. Pilastry ściennie z profilowanymi cokołami mają widoczne liczne ubytki betonu, tynku i farby. Na ścianach występuje tynk zwykły, gładki, nie dekorowany, nie przedstawiający wielkich wartości estetycznych. **Tynki nie przedstawiają żadnej wartości zabytkowej.**

6.1.2. **Posadzka** – wykonana jest z lastrico, jest bardzo zniszczona, występują liczne spękania i ubytki. Cokoły betonowe malowane farbą wykazują liczne ubytki farby. W ciągach komunikacyjnych posadzki na I piętrze i II piętrze wyłożone są wykładziną sztuczną.

6.1.3. **Sufit** – malowany jest farbą w kolorze białym . Występują bardzo liczne głębokie spękania tynku oraz ubytki farby. Widoczne są ślady po wykonaniu instalacji elektrycznej – zabetonowane widoczne ciągi instalacyjne. Występują tynki pod stropami ceglanymi.

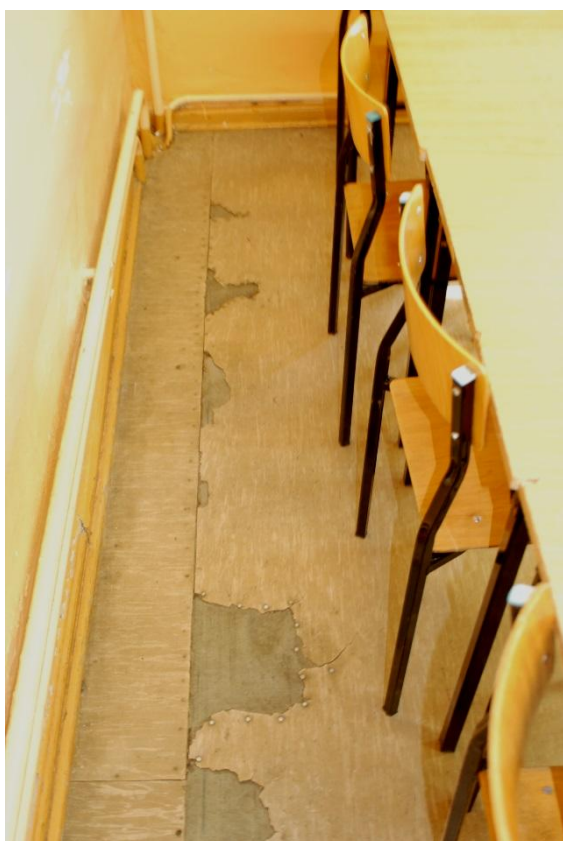
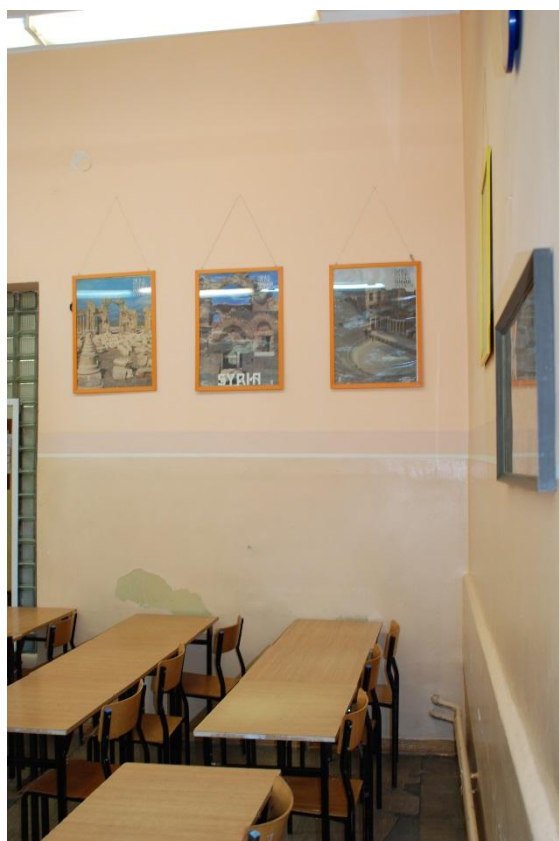
7.2.5. **Ściany** - Malowane farbą emulsyjną w kolorze jasno pomarańczowym, dołem lamperia (do wys.1,60m) malowana farbą olejną w kolorze beżowym i pomarańczowym. Głębokie spękania tynku, liczne poziome ubytki farby w dolnych partiach. Na ścianach występuje tynk zwykły, gładki, nie dekorowany, nie przedstawiający wielkich wartości estetycznych. **Tynki nie przedstawiają żadnej wartości zabytkowej.**

7.2.6. **Posadzka** - Wykładzina sztuczna. Wykładzina zniszczona, przetarta, ubytki uzupełnione inną wykładziną. Cokół wykonany z drewna, zniszczony, wielokrotnie malowany, liczne ubytki farby.

7.2.7. **Sufit** – malowany jest farbą emulsyjną w kolorze białym. Występują bardzo liczne spękania tynku oraz ubytki farby. Widoczne są ślady po wykonaniu instalacji elektrycznej – zabetonowane widoczne ciągi instalacyjne.

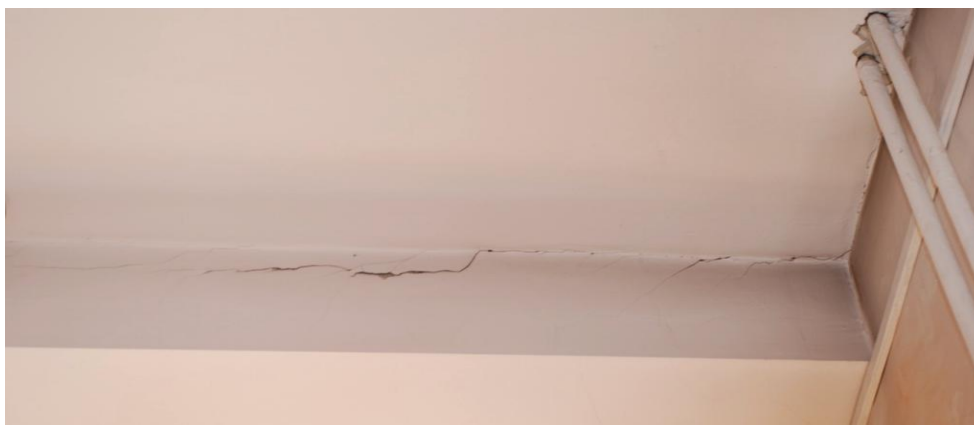
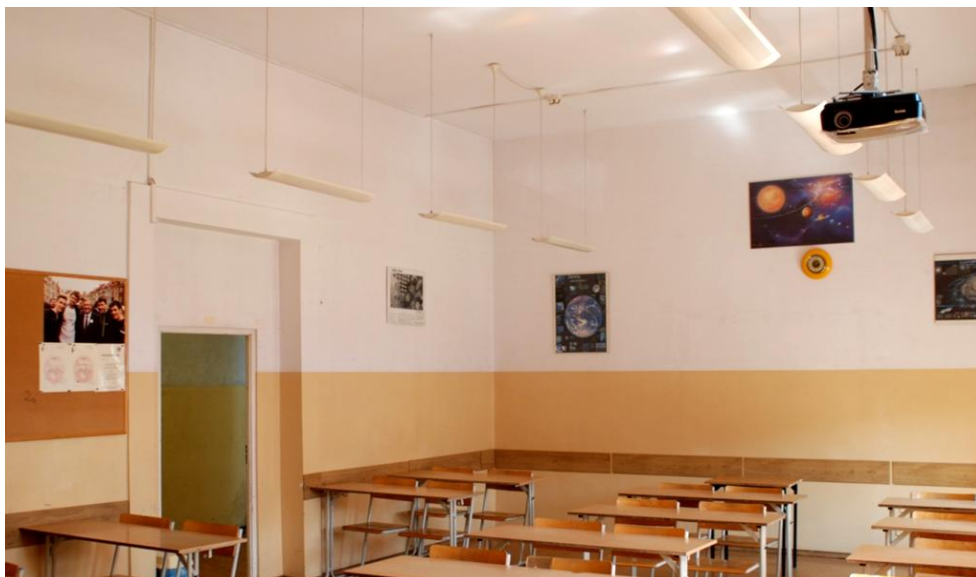
8.2.5. **Ściany** - Malowane farba emulsyjną w kolorze białym , dołem lamperia (do wys.1,68m) malowana farbą olejną w kolorze pomarańczowym. Ściany brudne, liczne spękania tynku, ciągle pęknięcia tynku na linii połączenia sufitu ze ścianą. Na ścianach występuje tynk zwykły, gładki, nie dekorowany, nie przedstawiający wielkich wartości estetycznych. **Tynki nie przedstawiają żadnej wartości zabytkowej.**

8.2.6. **Posadzka** - wykładzina sztuczna w kolorze jasno-brązowym. Wykładzina miejscami wytarta, nieliczne uszkodzenia i przebarwienia. Cokół wykonany jest z linoleum (bez wyoblenia) z licznymi uszkodzeniami. Poziom podłogi w sali dydaktycznej jest podniesiony w stosunku do poziomu posadzki w korytarzu, występuje próg wys. 18,0 cm. Poziom posadzki zaplecza jest wyższy od poziomu posadzki pracowni o 4,0 cm, występuje próg o wys. 22,0 cm w stosunku do posadzki korytarza.

8.2.6.1. **Sufit** - Malowany farba emulsyjna w kolorze białym . Tynk miejscami spękany. Instalacja nowa prowadzona w osłonkach na suficie .

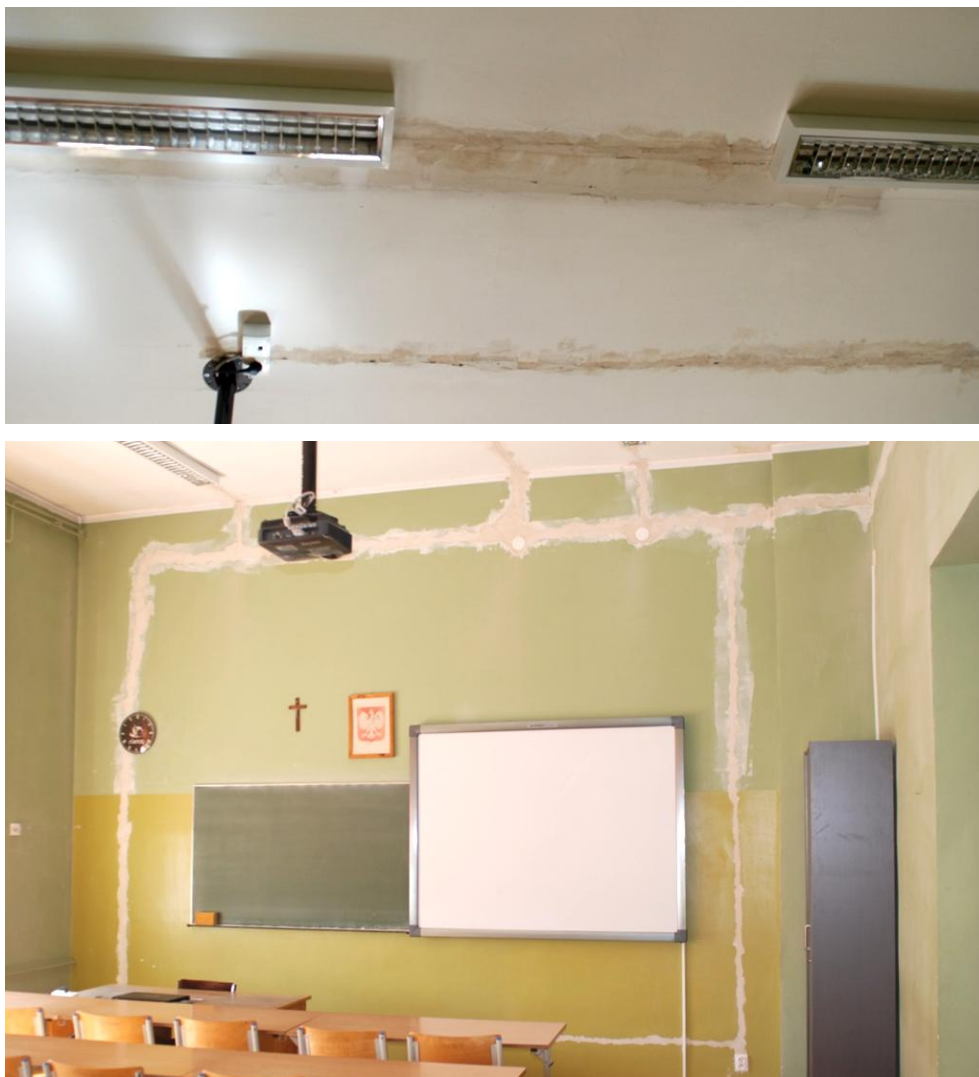
9.2.6. **Posadzka** - wykładzina sztuczna, imitacja drewna. Wykładzina miejscami wytarta, liczne uszkodzenia, przetarcia i przebarwienia. Cokół wykonany z linoleum (bez wyoblenia) z licznymi uszkodzeniami i ubytkami na długości.

9.2.7. **Sufit** - Malowany farba emulsyjna w kolorze białym . Liczne spękania tynku i wyschnięte zacieki. Ślady po wykonaniu instalacji elektrycznej – zabetonowane, widoczne ciągi instalacyjne.

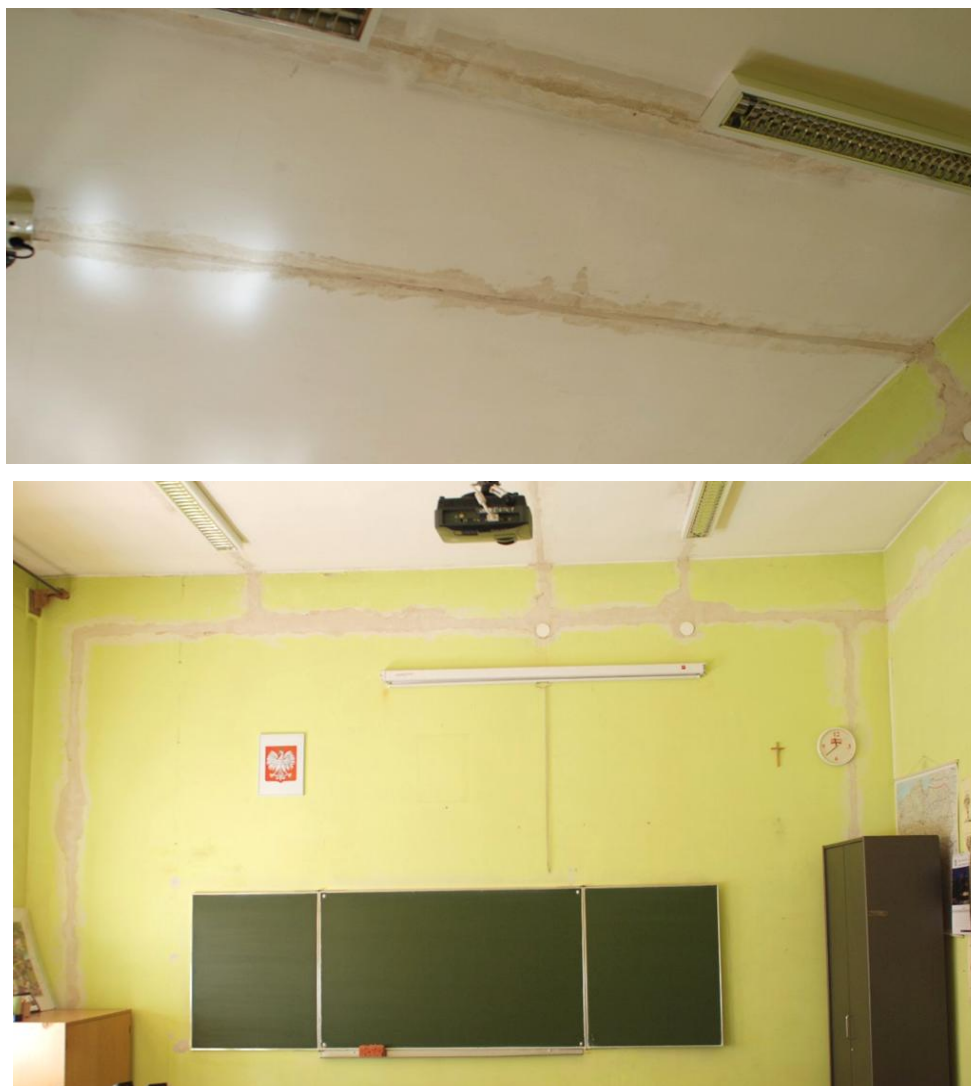
10.2.6. **Posadzka** - wykładzina sztuczna - linoleum, imitacja drewna. Wykładzina miejscami wytarta, liczne uszkodzenia, przetarcia i przebarwienia. Cokoły wykonane z drewna, zniszczone, wielokrotnie malowane

10.2.7. **Sufit** - Malowany farba emulsyjna w kolorze białym . Liczne spękania tynku. Ślady po wykonaniu instalacji elektrycznej – zabetonowane, widoczne ciągi instalacyjne.

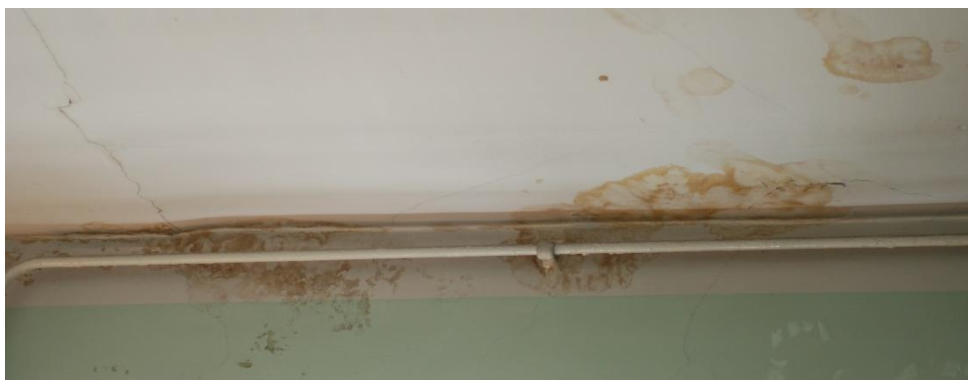
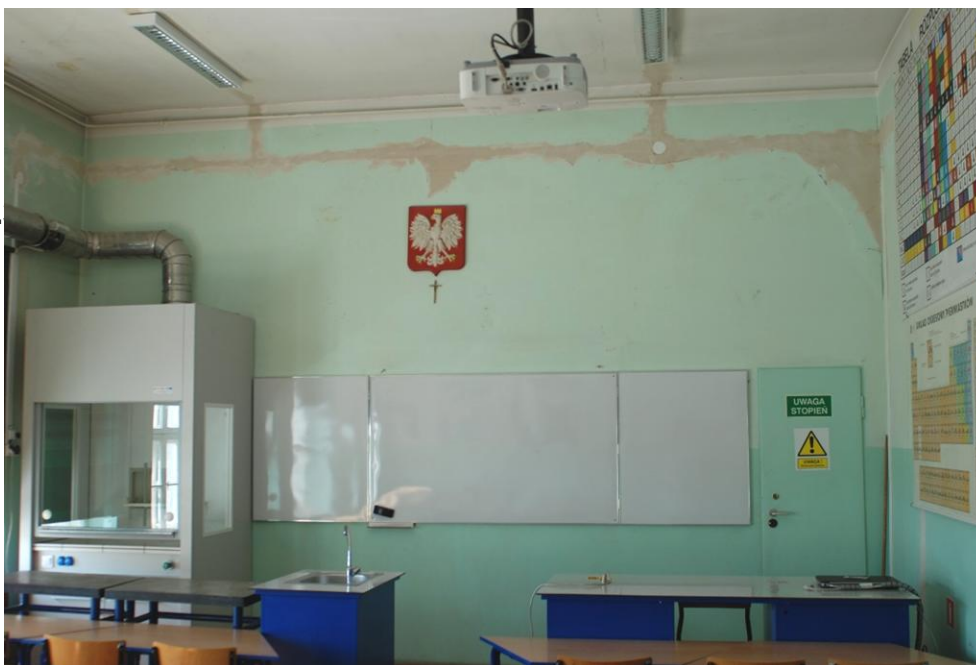
11.2.5. Ściany w pracowni - Malowane farbą emulsyjną w kolorze jasno zielonym, dołem lamperia (do wys.1,63 m) malowana farbą olejną w kolorze zielonym. Nieliczne spękania i ubytki tynku.

Miejscowe spękania warstwy farby w dolnych partiach ścian. Ślady po wykonaniu instalacji elektrycznej – zabetonowane, widoczne ciągi instalacyjne. **Ściany zaplecza pracowni** - Malowane farbą emulsyjną w kolorze zielonym, dołem lamperia (do wys.1,70m) malowana farbą olejną w kolorze zielonym. Liczne spękania i ubytki tynku, szczególnie w narożnikach. Ślady po wykonaniu instalacji elektrycznej – zabetonowane, widoczne ciągi instalacyjne.

11.2.6. Posadzka - wykładzina sztuczna – linoleum – imitacja drewna. Wykładzina w bardzo złym stanie – liczne uszkodzenia fizyczne i przebarwienia. Ubytki wykładziny. Brak cokołów. Podium nauczycielskie o wys. 14,0 cm, wyłożone wykładziną sztuczną (jak w całej pracowni). Poziom podłogi w sali dydaktycznej jest podniesiony w stosunku do poziomu posadzki w korytarzu, występuje próg wys.

5,0 cm. **Posadzka zaplecza pracowni** - wykładzina sztuczna w kolorze białym. Wykładzina w bardzo złym stanie – liczne uszkodzenia fizyczne i przebarwienia od chemikaliów. Cokoły drewniane w postaci wałka, liczne uszkodzenia. Podwyższony poziom podłogi w stosunku do korytarza, próg wys. 18,0 cm .

11.2.7. **Sufit pracowni** - Malowany farba emulsyjna w kolorze białym . Tynk miejscami spękany. Instalacja nowa prowadzona w osłonkach na suficie . **Sufit zaplecza** - Malowany farba emulsyjna w kolorze białym . Bardzo liczne spękania tynku i stare ślady po zaciekach. Głębokie spękania tynku w narożnikach pomiędzy ścianą a sufitem.
