PROGRAM PRAC KONSERWATORSKICH
DOTYCZĄCY ELEWACJI ZABYTKOWEGO GMACHU ORAZ
OGRODZENIA ZESPOŁU SZKÓŁ OGÓLNOKSZTAŁCĄCYCH
NR I IM. KAROLA MARCINKOWSKIEGO W POZNANIU

Konserwator Dziej Sztuki
mgr Katarzyna Michalak

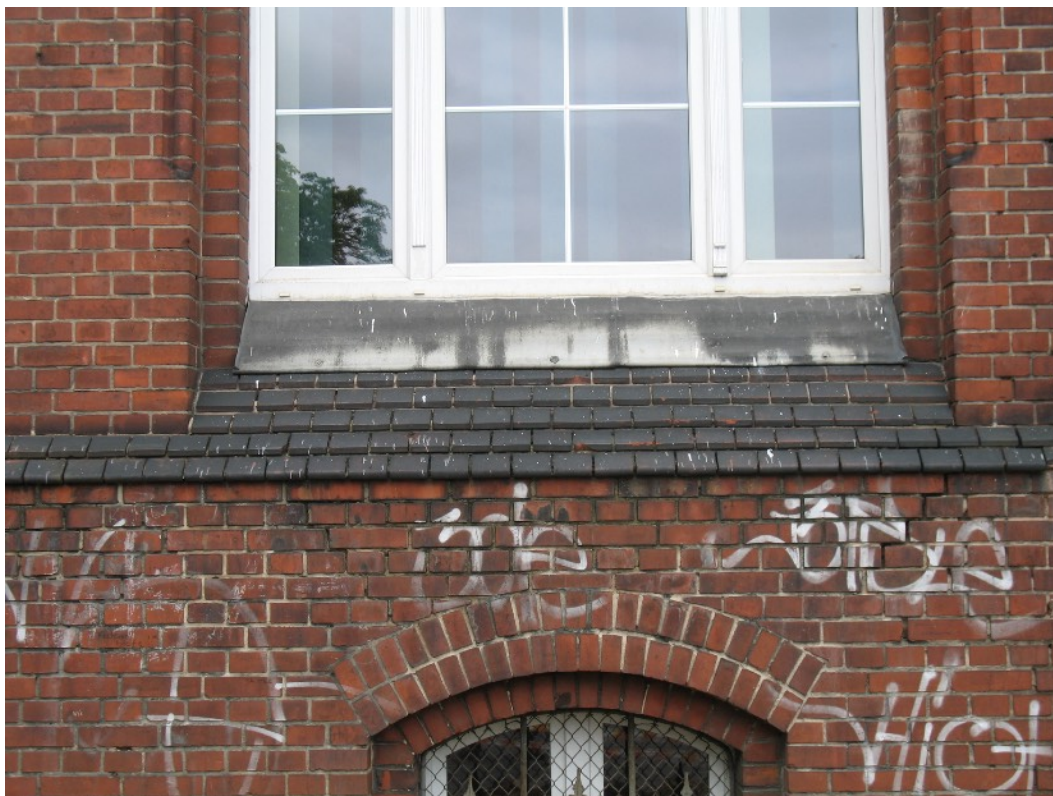
Fot. 7 Zbliżenie na silne zabrudzenia cegły w strefie parapetowej. Widoczne także graffiti oraz wypłukane fugi.

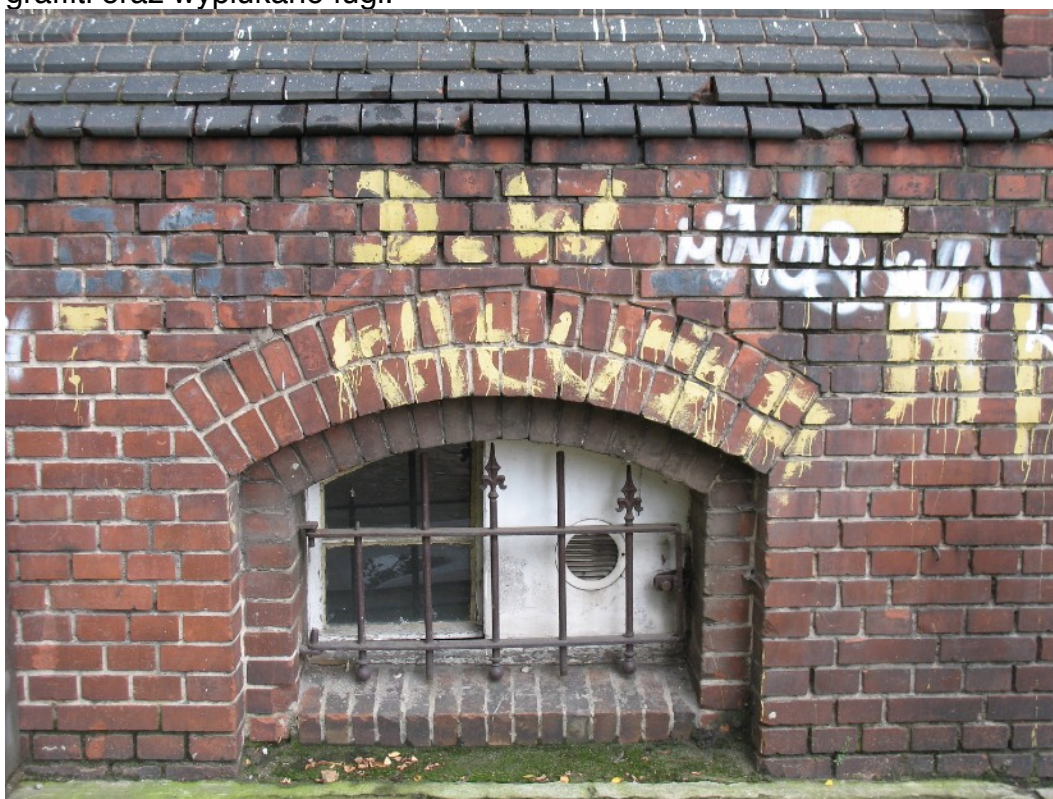
Fot. 8 Zbliżenie na strefę cokołową. Widoczne silne zabrudzenia oraz uszkodzenia kształtek parapetowych, graffiti, wypłukane fugi, porost mikroorganizmów i ubytek w kracie - brak jednej z lilijek.

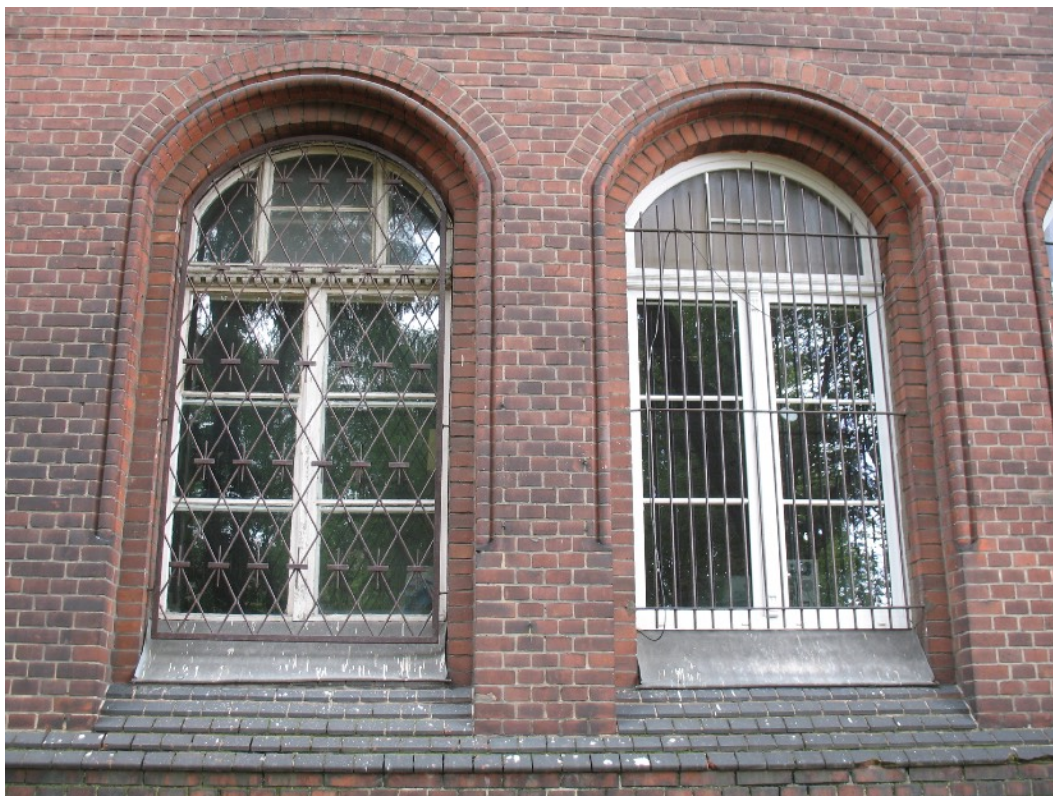
Metalowe kraty okien piwnicznych i pierwszej kondygnacji nie są jednorodne. Istnieje kilka typów krat mniej lub bardziej estetycznych. Niektórym kratom brakuje szczebli czyli nie są właściwym zabezpieczeniem. Metal ogólnie zachowany jest w dostatecznym stanie. Pokrywające go powłoki farby przestały być już szczelne. Obserwuje się spęcherzenia i rdzawe naloty świadczące o procesach korozyjnych zachodzących na metalu. Poza tym poprzez kilkukrotne malowania kraty straciły swoją ostrość profili i estetykę.

Fot. 9 Niejednorodność stylistyczna krat.

1. Ze względu, iż na obiekcie znajduje się kilka rodzajów krat najwłaściwsze dla odbioru estetycznego obiektu byłoby ich ujednolicenie.
2. Kraty należy oczyścić z warstw farb metodami chemicznymi przy użyciu zmywacza farb. Jeśli będzie możliwy demontaż krat zaleca się oczyszczenie poprzez piaskowanie.
3. Powierzchnię metalu należy zmatowić poprzez przeszlifowanie i odtłuścić acetonem.
4. Zabezpieczenie elementów metalowych przed dalszą korozją, poprzez związanie rdzy z podłożem - metalem i utworzenie powłoki ochronnej za pomocą alkoholowego roztworu taniny.
5. Zagruntowanie powierzchni podkładami antykorozyjnymi do metalu. Zaleca się naniesienie antykorozyjnej powłoki cynkowej.
6. Końcowe malowanie powierzchni metalu farbą nawierzchniową w kolorze imitującym wygląd starego kutego żelaza.

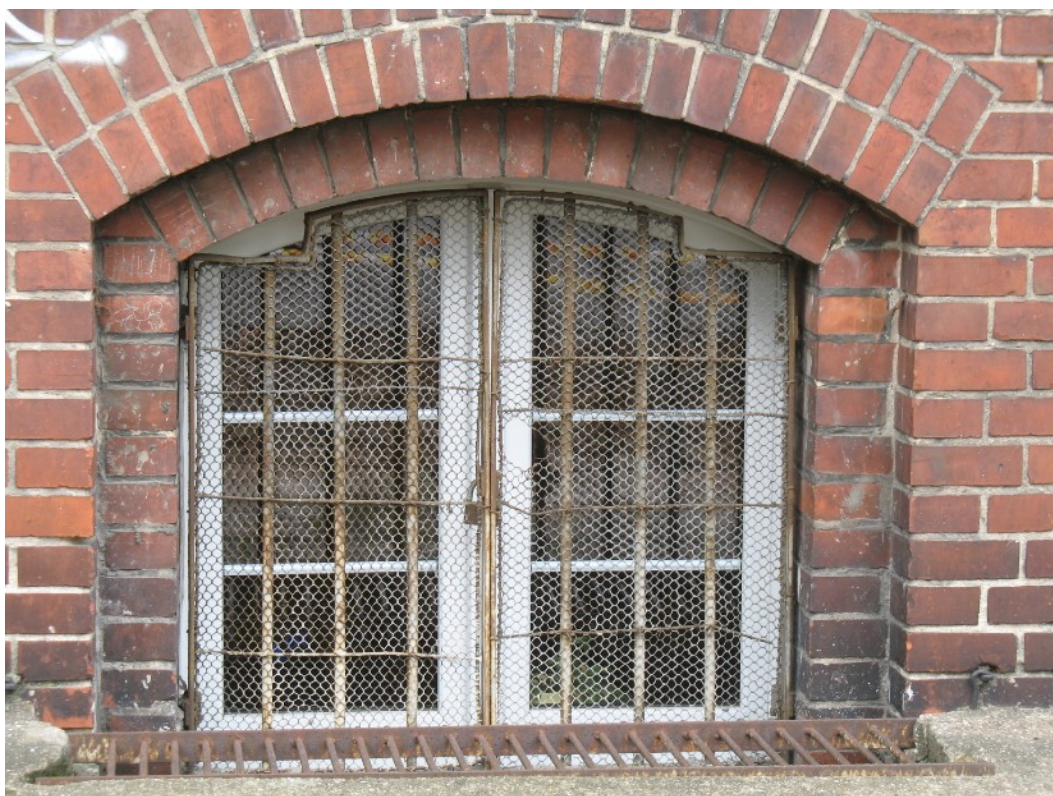
Fot. 10 Nieestetyczna krata okna piwnicznego.

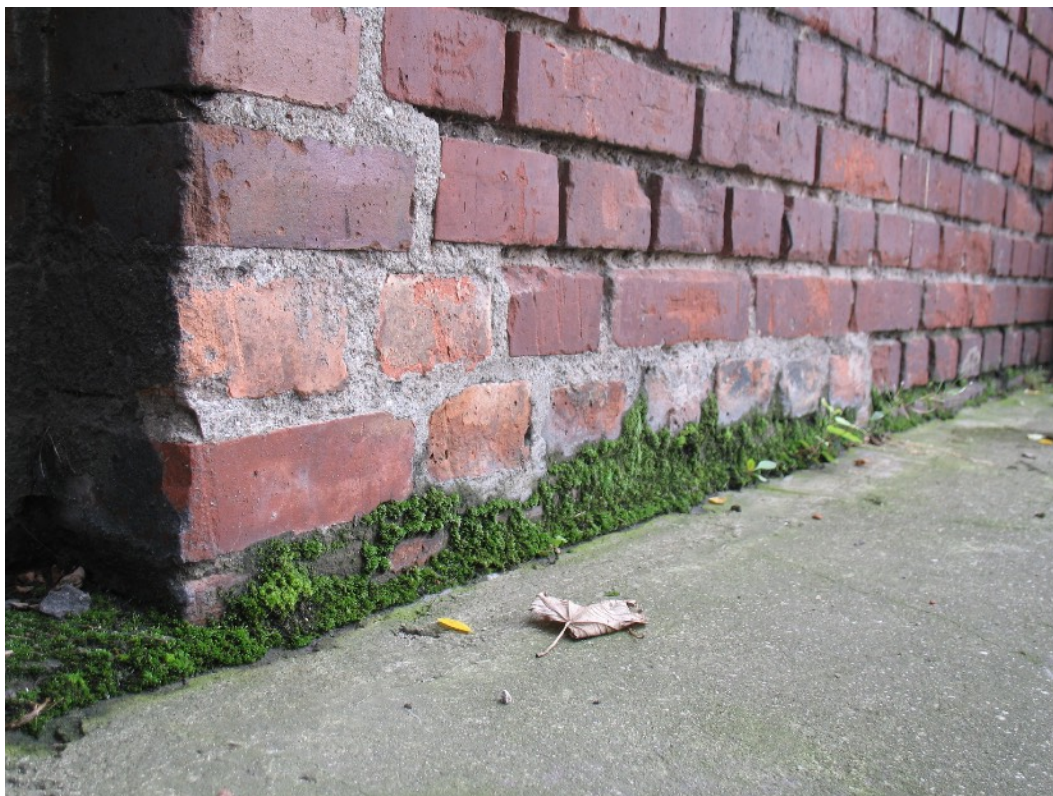
Fot. 11 Nieestetyczne uzupełnienie narożnika, wykonane ze zwykłej cegły oraz porost mchu świadczący o zawilgoceniu strefy cokołowej.

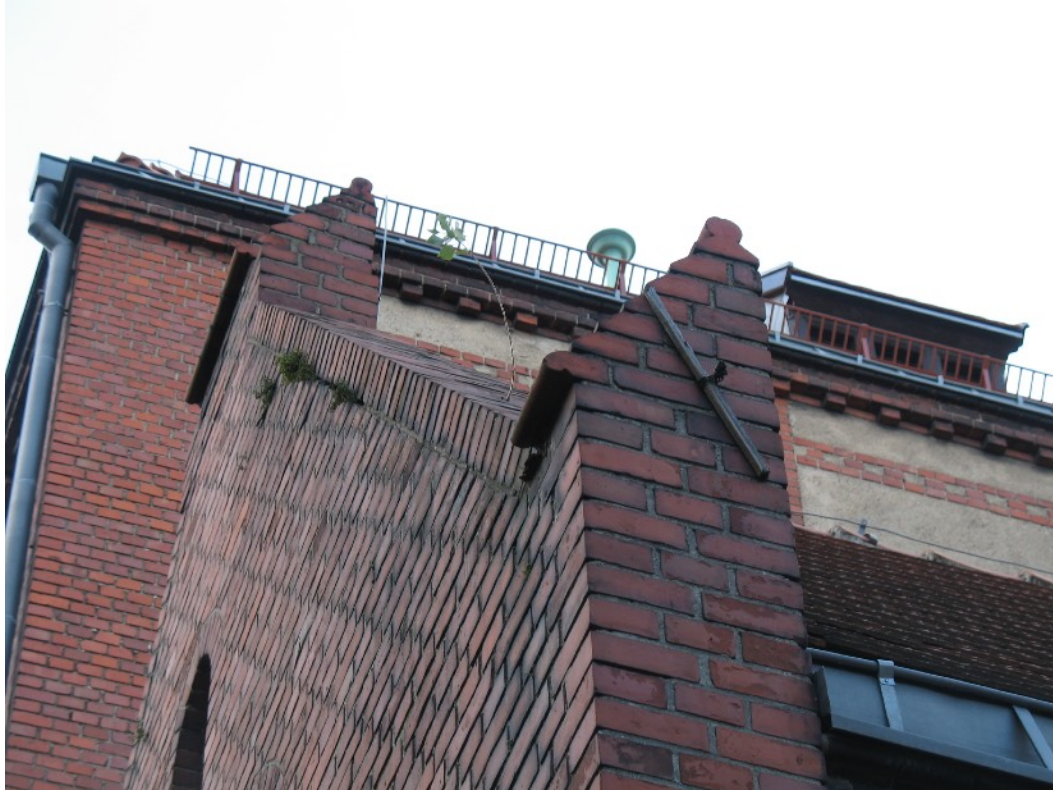
Fot. 12 Porost mikroorganizmów oraz wyższej roślinności zielonej.

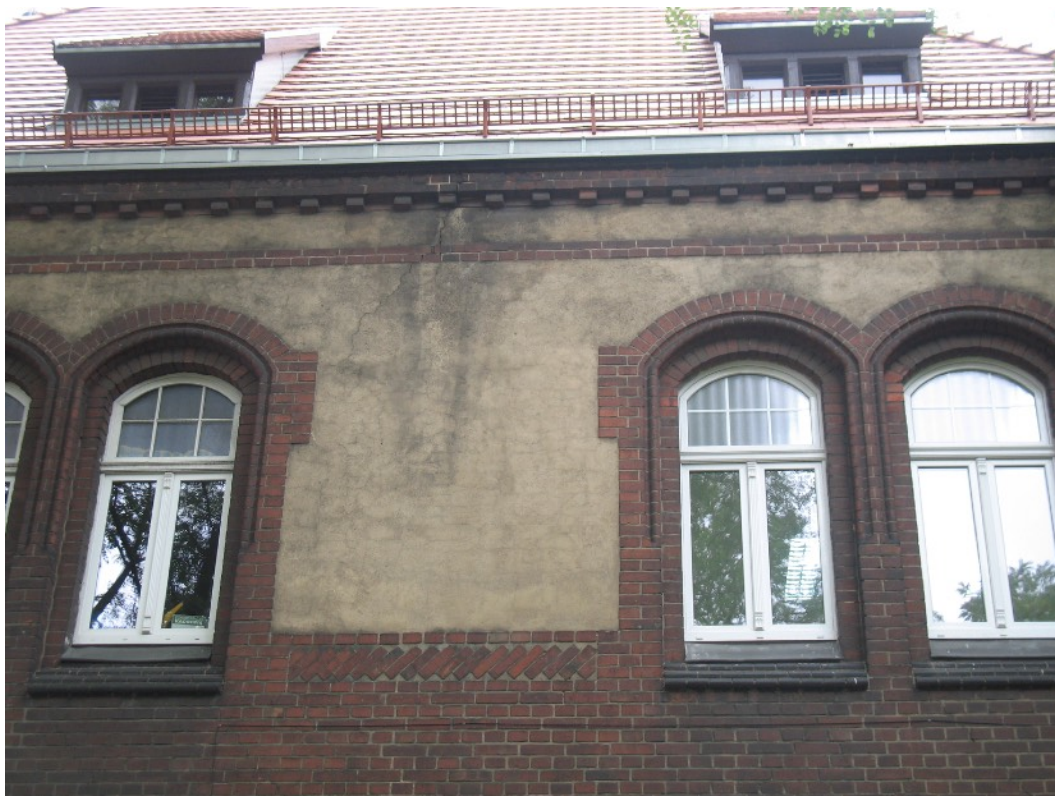
Tynkowane płyciny dekorujące i rozczłonkowujące ceglane lico gmachu i tynki łączników na elewacji zachodniej nie są zachowane w dobrym stanie. Większość tynków ma bardzo słabą wytrzymałość mechaniczną, pudruje się ze względu na wypłukanie spoiwa, niektóre tynki uległy spękaniu, dezintegracji i ostatecznie odspojeniu, odsłaniając mur ceglany. Te najbardziej zniszczone, na

Fot. 13 Stan zachowania tynkowanych płycin - widoczne zabrudzenia i siatka spękań oraz większe pęknięcia.

1. Mechaniczne usunięcie skorodowanych, odspojonych i spękanych partii tynków w płycinach dekorujących elewację oraz na tynkowanych łącznikach skrzydeł elewacji zachodniej.
2. Wykonanie dezynfekcji tynków w miejscach porastanych lub narażonych na porastanie przez mikroorganizmy poprzez spryskanie preparatem biobójczym.
3. Mechaniczne poszerzenie i pogłębienie spękań i szczelin, tak by umożliwić ich późniejszą właściwą naprawę.
4. Stabilizacja pozostałości soli rozpuszczalnych w wodzie w obrębie miejsc po skuciu tynków poprzez naniesienie preparatu stabilizującego sole.
5. Wykonanie impregnacji gruntującej gruntem wzmacniającym, głęboko penetrującym, dobranym do podłoża i farby scalającej.

6. Uzupełnienie ubytków w tynkach zaprawą mineralną dostosowaną parametrami do oryginalnej, podbarwianą w masie na kolor oryginalnego tynku - beżowy.
7. Opracowanie kolorystyczne tynków poprzez laserunkowe rozmalowanie w kolorze oryginalnego, naturalnego tynku. Zaleca się laserunki krzemianowe.

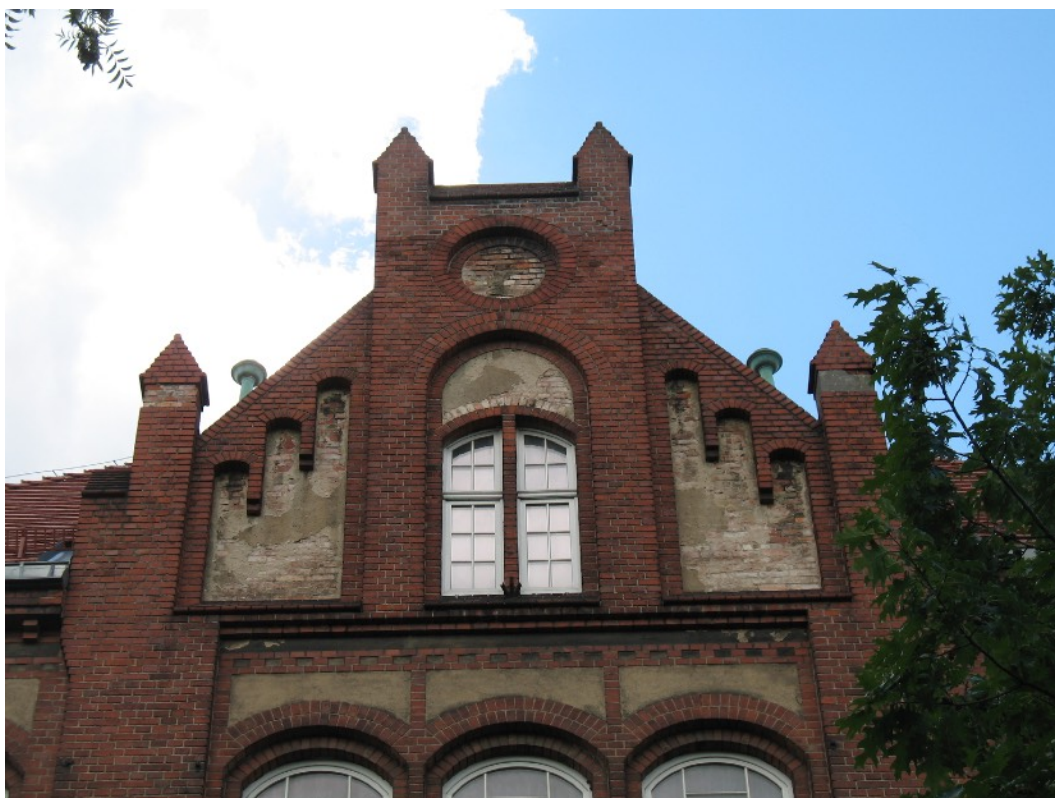
Fot. 14 Stan zachowania płycin tynkowanych na szczycie północnym.

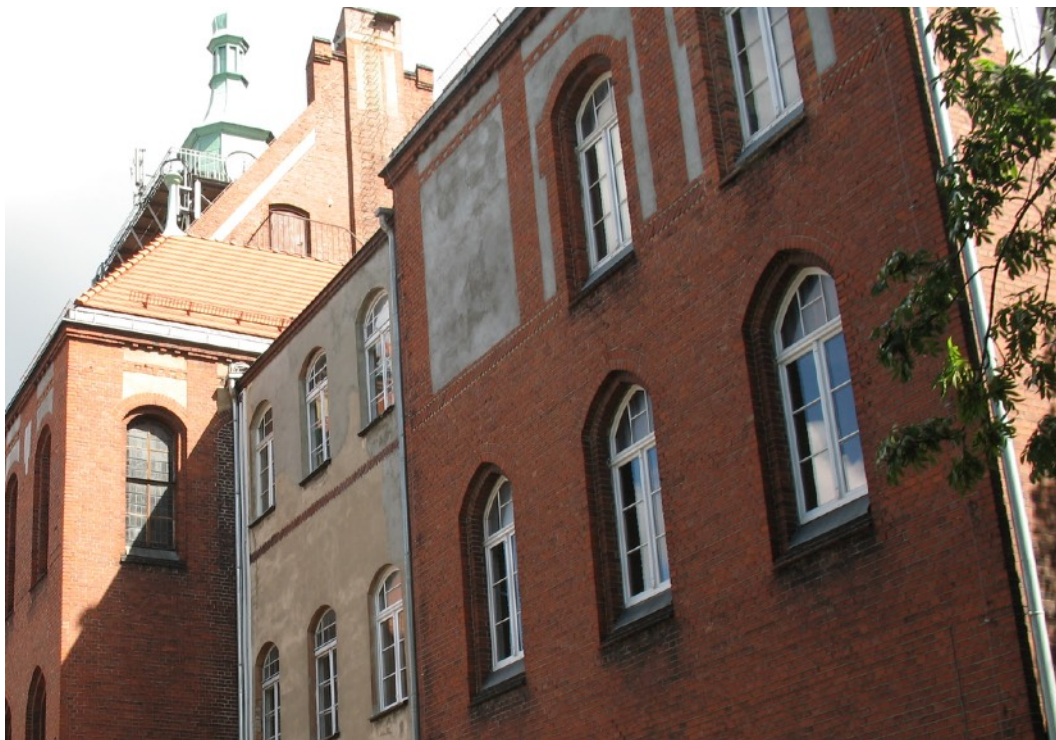
Fot. 15 Nowe tynki płycin skrzydła południowego.

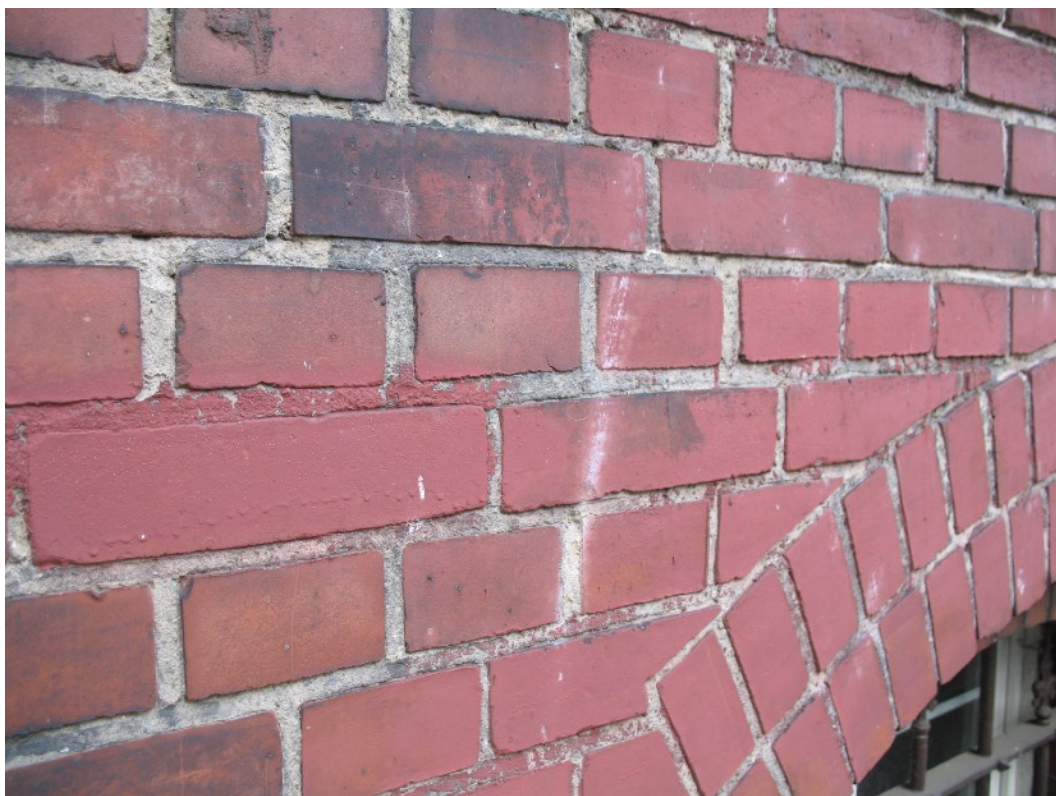
Fot. 16 Nieestetyczne przemalowania cegieł.

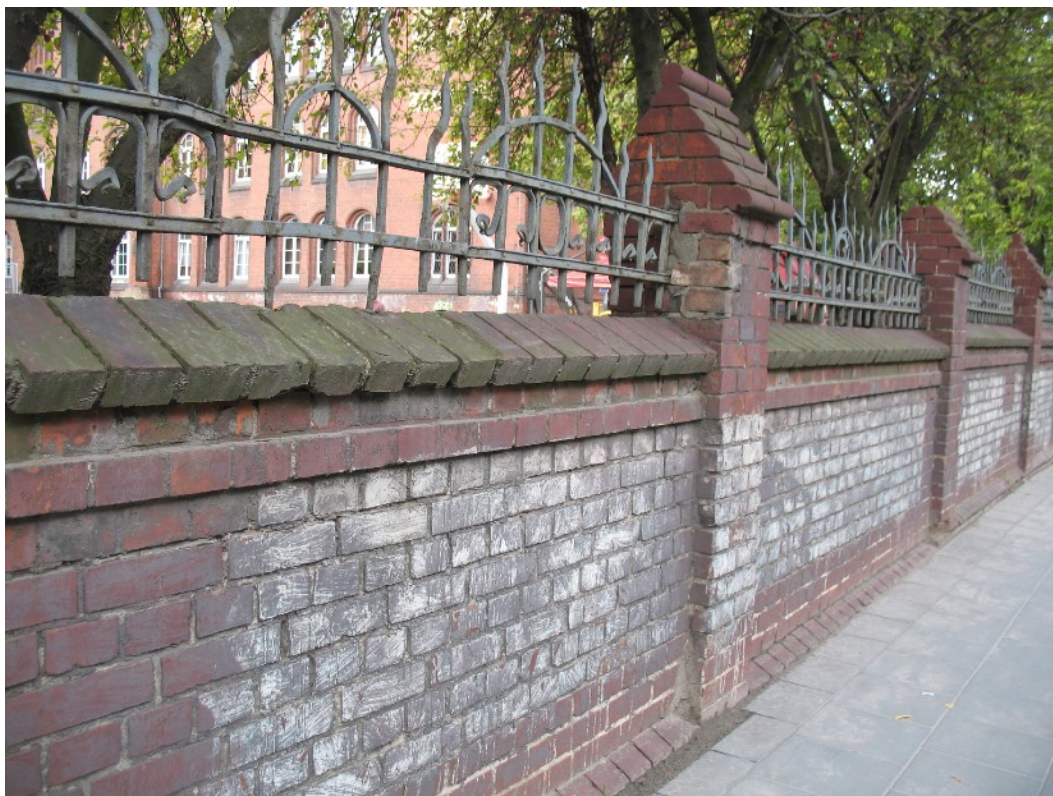
Fot. 17 Fragment ogrodzenia od ul. Bukowskiej. Widoczny porost mikroorganizmów, wygięcia i korozja krat, wtórne, nieestetyczne uzupełnienia na słupku, przemalowania na ceglach.

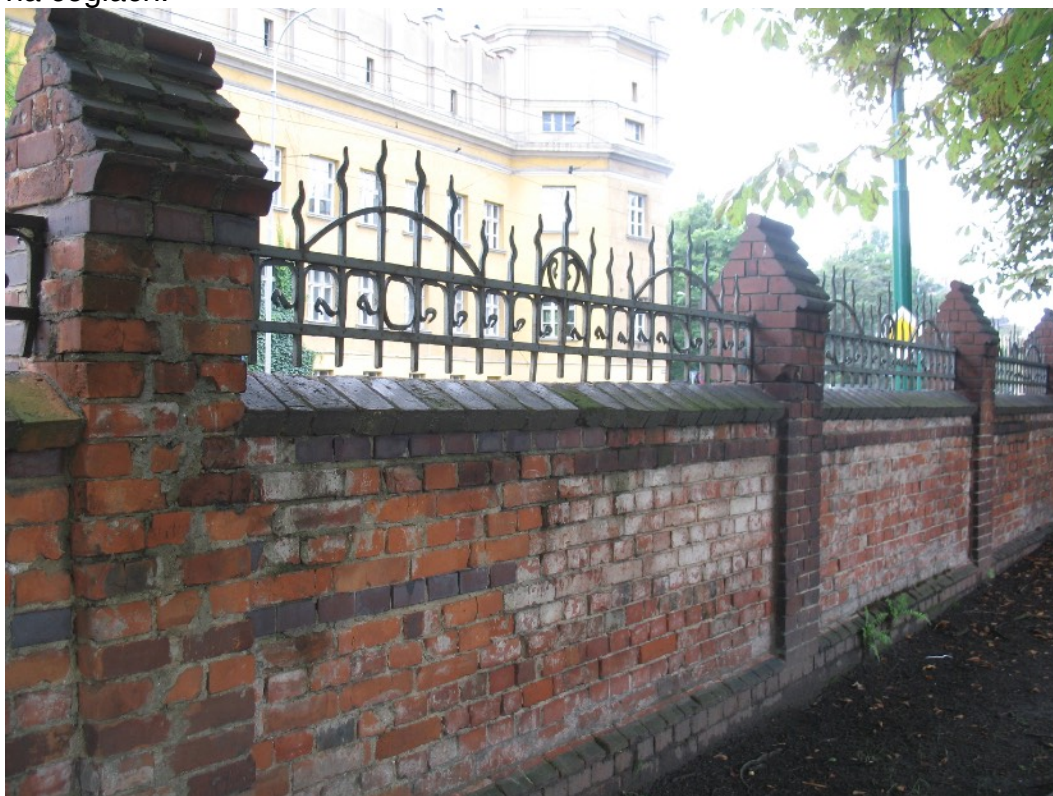
Fot. 18 Fragment ogrodzenia od strony wewnętrznej. Widoczne wysolenia na przęsłach oraz wtórne, nieestetyczne uzupełnienia w wążku na słupku.

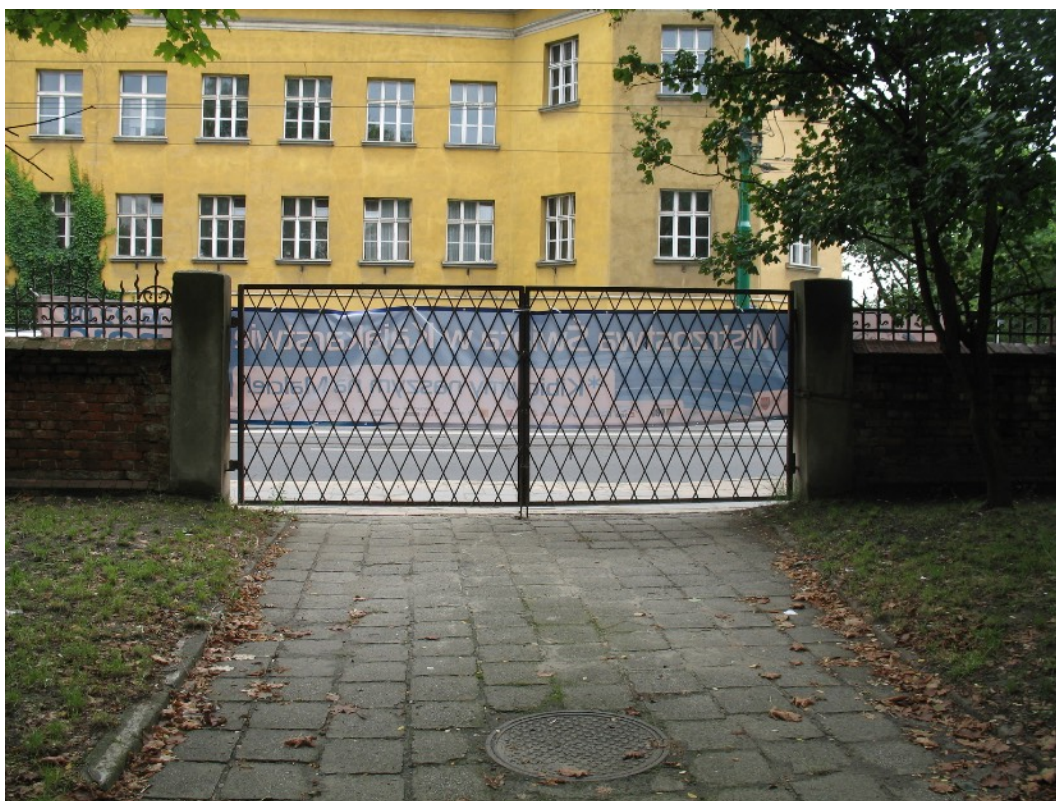
Fot. 20 Wtórna nieestetyczna brama od strony ul. Grunwaldzkiej.

2. Rozbiórka wtórnych partii ogrodzenia, takich jak: czapy słupków wykonanych nie z kształtek ale zwykłej prostopadłościenną cegły czy betonowych słupków bramy wjazdowej od ul. Grunwaldzkiej.

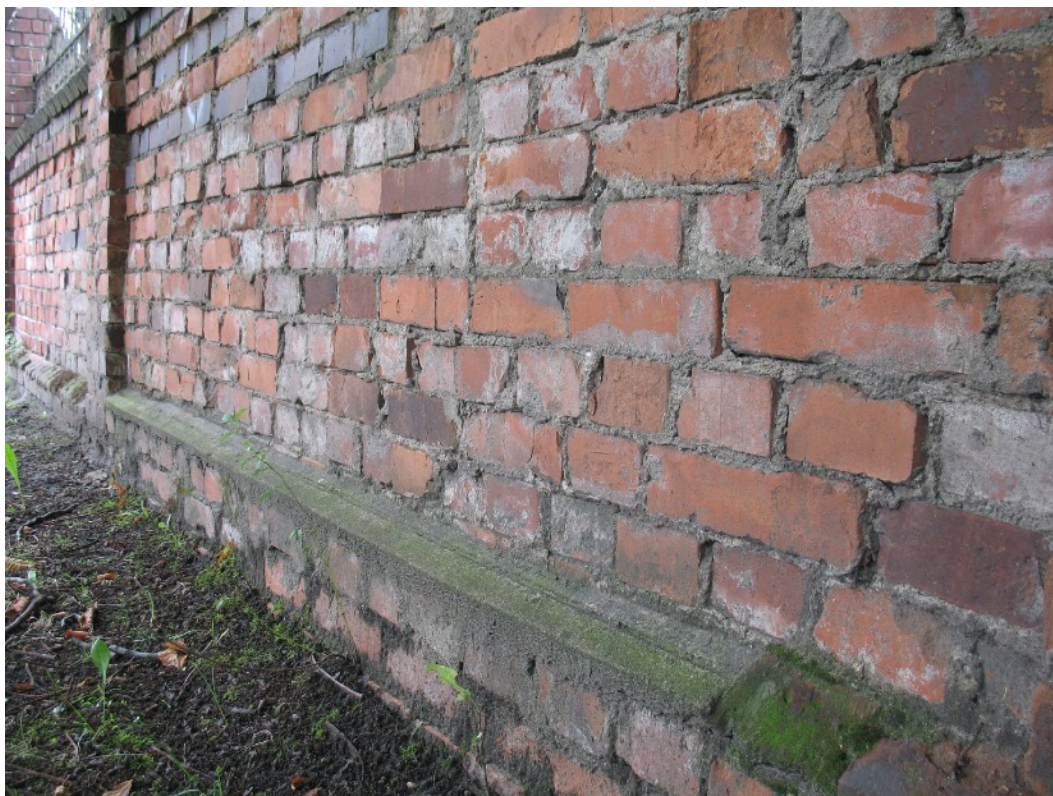
Fot. 21 Brak rolki z kształtek - „cementowa rekonstrukcja”.

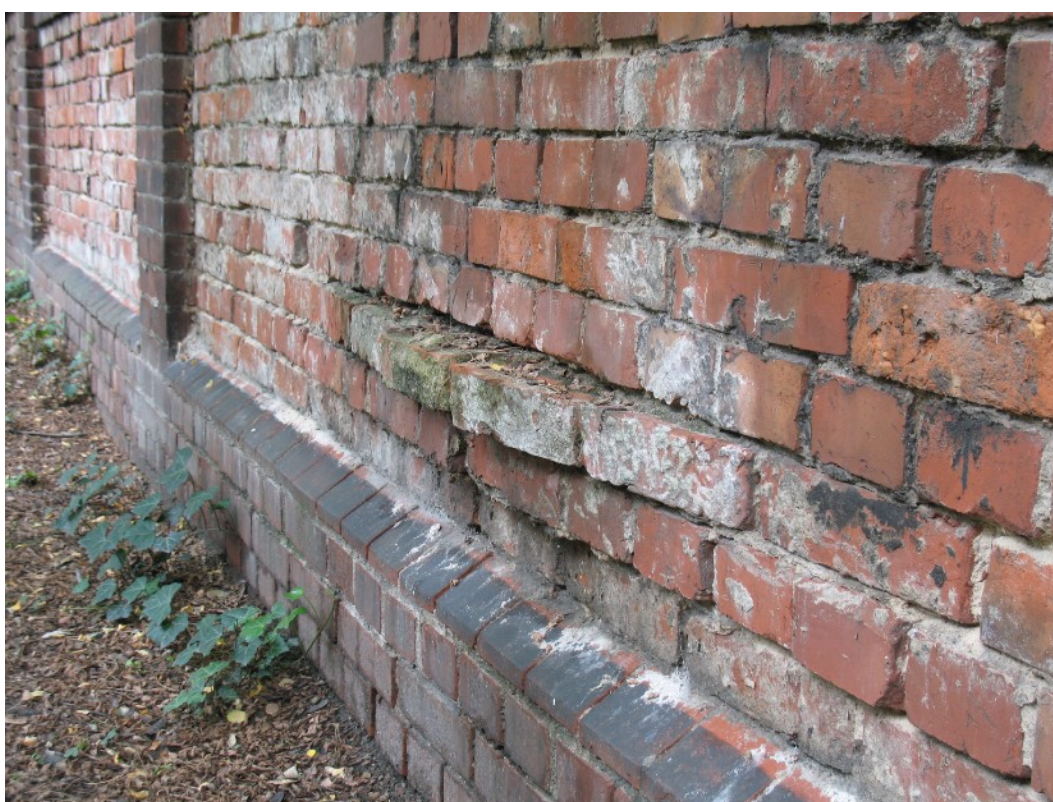
Fot. 22 Przykład wybrzuszenia, wypchnięcia cegieł w przęśle muru.

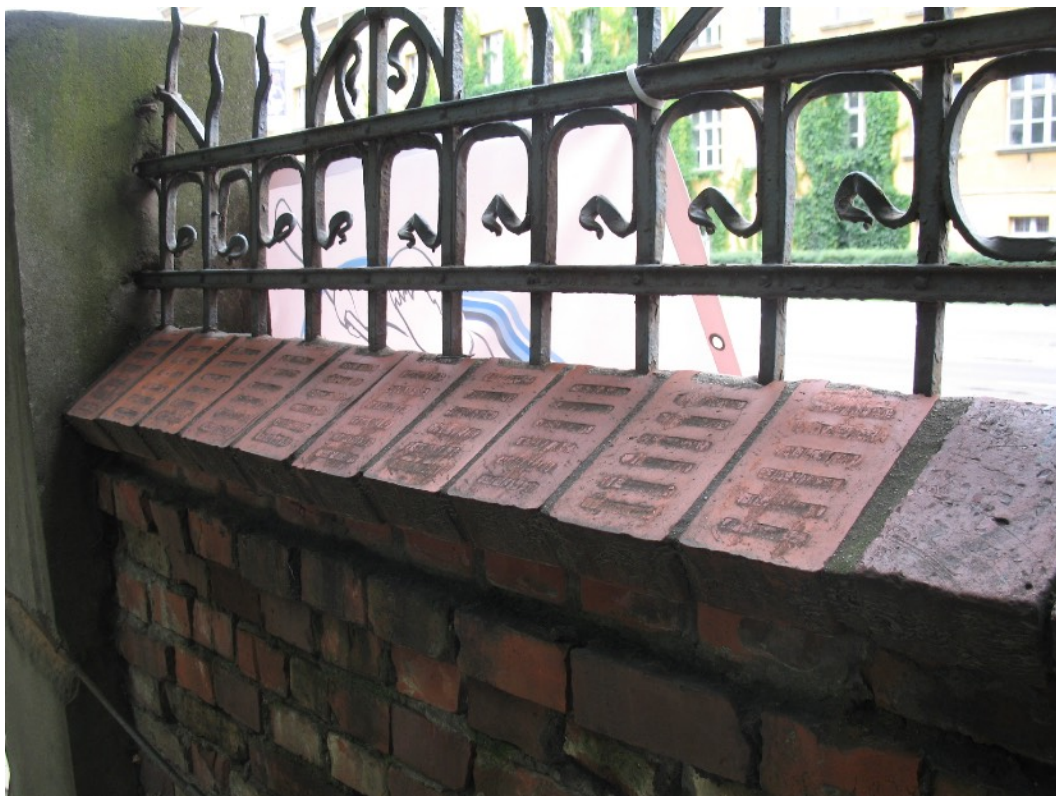
Fot. 23 Wtórny fragment daszku wieńczącego przęsło - wykonany z cegły dziurawki.

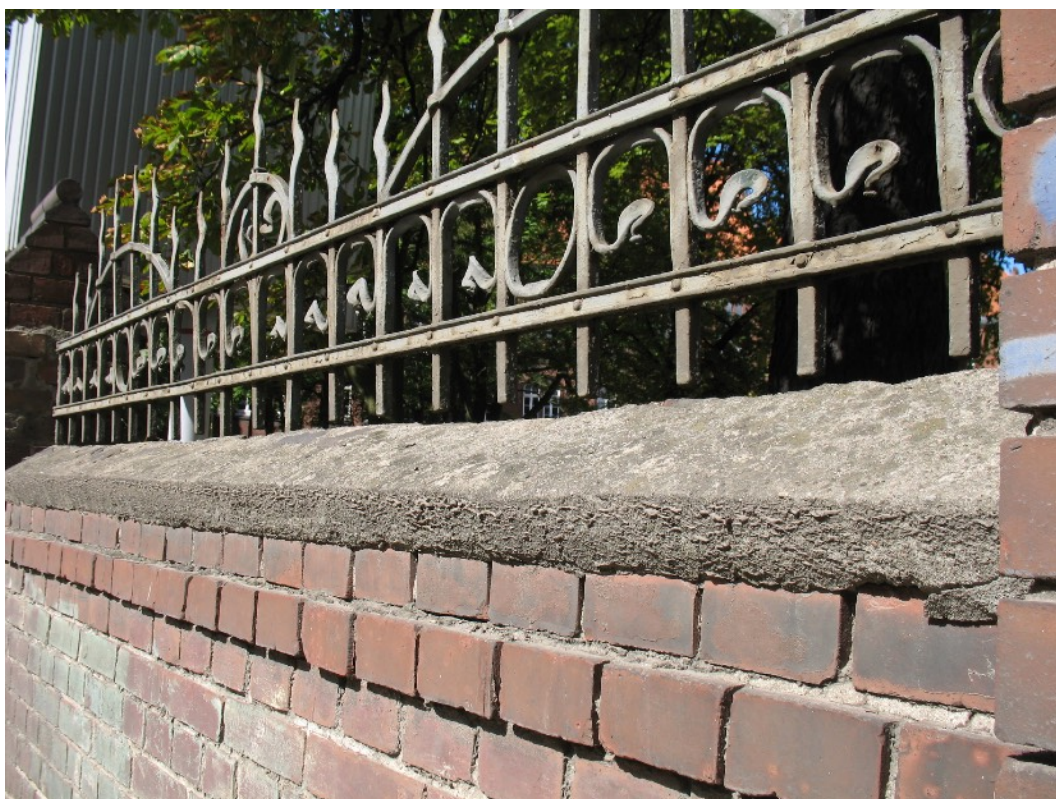
Fot. 24 Betonowa niewłaściwa „rekonstrukcja” daszka wieńczącego przęsło.

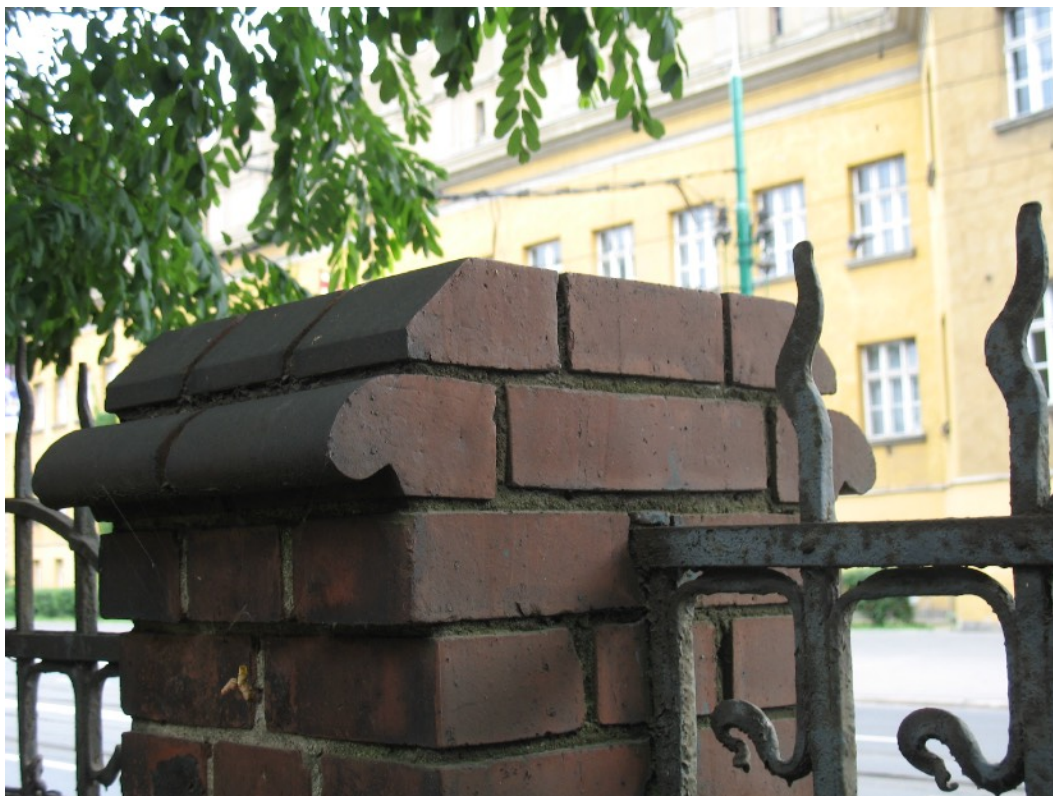
Fot. 25 Przykładowe ubytki w czapie słupków ogrodzenia. Widoczna również korozja krat.

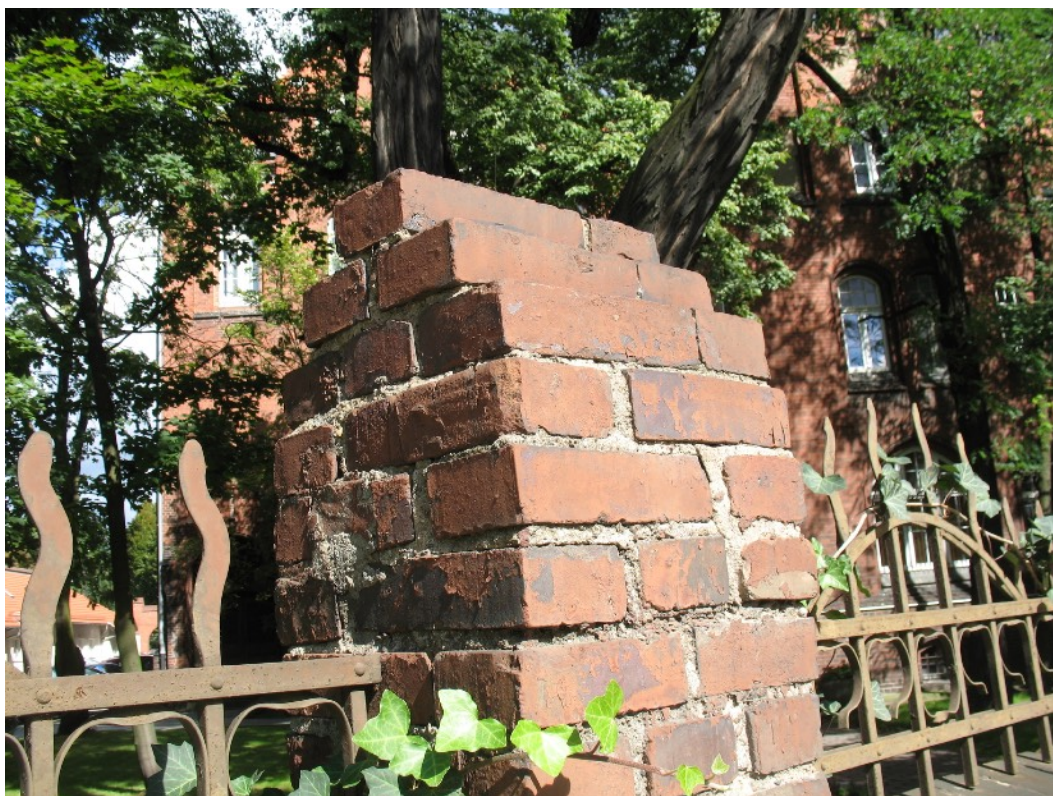
Fot. 26 Przykład niewłaściwych rekonstrukcji czap słupków ogrodzenia. Widoczne również mało estetyczne rekonstrukcje metalowych krat.

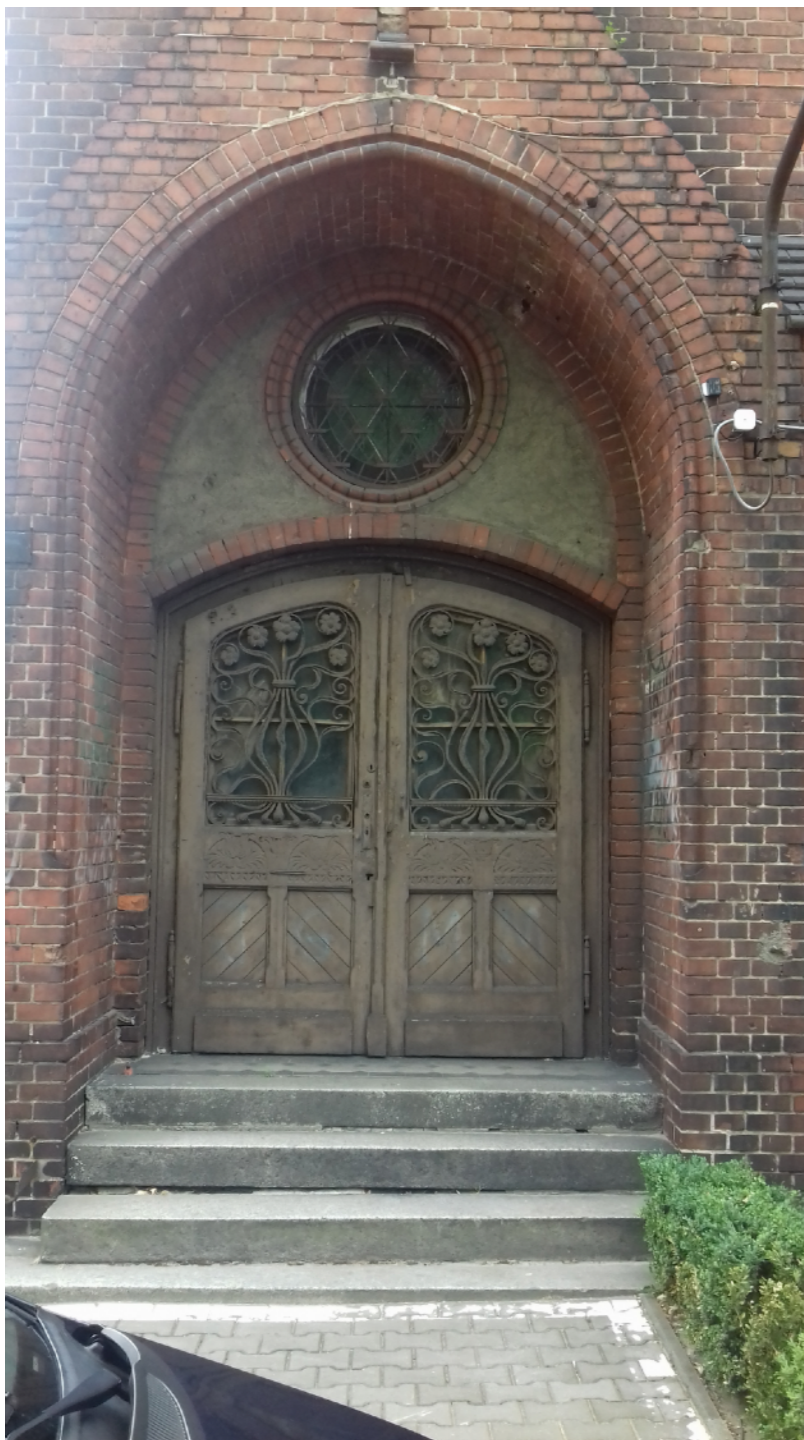
Stan zachowania stolarki drzwiowej w elewacji południowej dość zły. Widać, iż drzwi nie są użytkowane. Są silnie zabrudzone. Powłoki malarskie intensywnie łuszczą się. Brakuje klamki. Wymiany będzie wymagało szklenie. Kraty z widocznymi ogniskami korozji. Powłoki je pokrywające intensywnie łuszczą się.

Fot. 27 Drzwi w elewacji południowej, które poddane zostaną konserwacji. Widoczne również granitowe schody.

1. Usuwanie chemiczne powłok malarskich z powierzchni drewna przy pomocy odpowiednio dobranych past na bazie chlorku metylu.
2. Impregnacja grzybo- i owadobójcza całości stolarki odpowiednio dobranymi środkami chemicznymi na bazie permetrinu.
3. Wzmacnianie strukturalne osłabionej powierzchni drewna roztworem żywic termoplastycznych.
4. Wykonanie niezbędnych napraw stolarskich konstrukcji oraz uzupełnienie ubytków w drewnie.

5. Uzupełnienie drobnych ubytków przy użyciu kitów akrylowych/wynylowych do drewna.
6. Opracowanie powierzchni uzupełnień.
7. Opracowanie kolorystyczne powierzchni drewna w technice i kolorystyce dostosowanej do pierwotnych powłok na drewnie i zatwierdzonej przez Miejskiego Konserwatora Zabytków.
8. Oczyszczenie oraz antykorozyjne zabezpieczenie okuć drzwi.

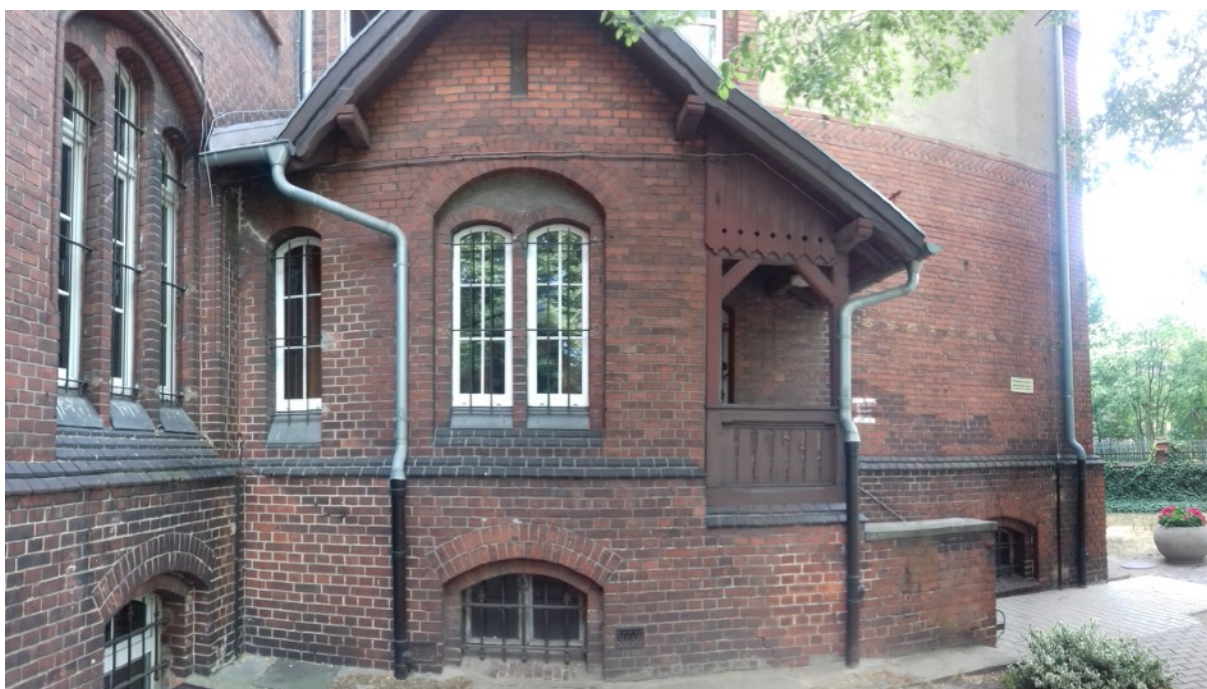
Fot. 29. Drewniane elementy w obrębie wejścia do sekretariatu.

Drewniane elementy w obrębie wejścia do sekretariatu w dość dobrym stanie zachowania. Balustrada jak i podbicie daszku pokryte dość współczesnymi powłokami w kolorze brązowym. W dolnych partiach drewno nieco zawilgocone z złuszcżającymi się powłokami malarskimi. Belki okapu z widocznymi pęknięciami po rozeschnięciu drewna.

1. Usuwanie chemiczne powłok malarskich z powierzchni drewna przy pomocy odpowiednio dobranych past na bazie chlorku metylu.
2. Impregnacja grzybo- i owadobójcza całości stolarki odpowiednio dobranymi środkami chemicznymi na bazie permetrinu.
3. Wzmacnianie strukturalne osłabionej powierzchni drewna roztworem żywic termoplastycznych.
4. Uzupełnienie ubytków w drewnie metodą flekowania oraz przy użyciu kitów akrylowych/winylowych do drewna.
5. Opracowanie powierzchni uzupełnień - wyszlifowanie.
6. Opracowanie kolorystyczne powierzchni drewna w technice i kolorystyce dostosowanej do pierwotnych powłok na drewnie i zatwierdzonej na podstawie prób kolorystycznych przez Miejskiego Konserwatora Zabytków.

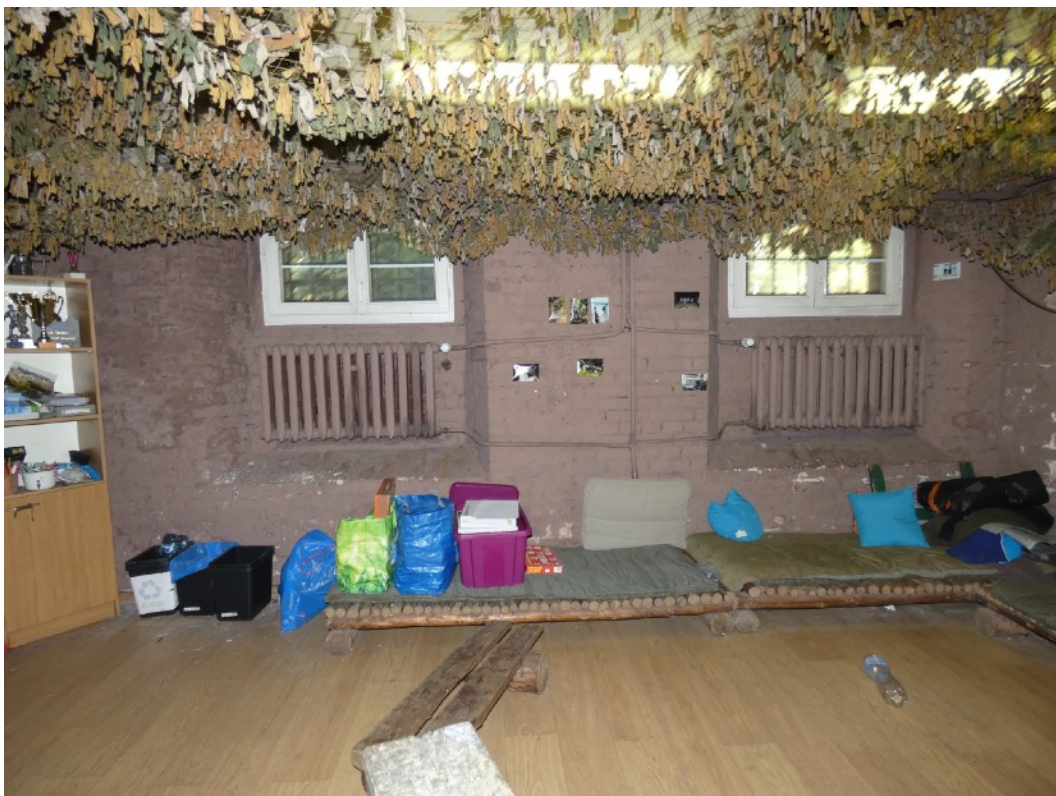
Podziemne części budynku stykają się z zawilgoconym podłożem przez wodę opadową jak i prawdopodobnie wodę gruntową, która może występować w strefie posadowienia fundamentów. Budynek nie posiada izolacji przeciwwilgociowej pionowej i poziomej co wykazała odkrywka w związku z czym woda bez przeszkód przesiąka kapilarnie do substancji budowlanej i niszczy cegłę licową, przekrój ścian jak i tynki wewnętrzne. Silnie zasolone i zawilgocone są tynki ścian piwnicznych jak i ściany licowane cegłą. Najgorsze zawilgocenia widoczne są w pomieszczeniach magazynowych i harcówce jednak problem zawilgocenia dotyczy także sal lekcyjnych. Ściany ceglane są wtórnie malowane, natomiast w salach występują przemalowania olejne.

Fot. 30 Pomieszczenie harcówki z widocznymi zawilgoceniami wewnętrznych ścian ceglanych.

1. Usunąć wszelkie zawilgocone tynki i wymienić je na tynki renowacyjne w systemie WTA.
2. Należy usunąć wszelkie powłoki olejne utrudniające oddychanie ścian. Ściany należy malować farbami paroprzepuszczalnymi.
3. Wykonać dezynfekcję pomieszczeń, w których występowały wykwity solne i zawilgocenia.
4. W pomieszczeniach licowanych cegłą należy rozważyć przeprowadzenie konserwacji cegły. W przypadku gdy stan cegły i zawilgocenie ścian będzie znaczne należy wykonać na tych ścianach tynki tracone umożliwiające konserwację ścian w przyszłości po wyeliminowaniu źródła ich zawilgocenia.
5. Po wykonaniu izolacji pionowych zaleca się osuszanie pomieszczeń osuszaczami powietrza.

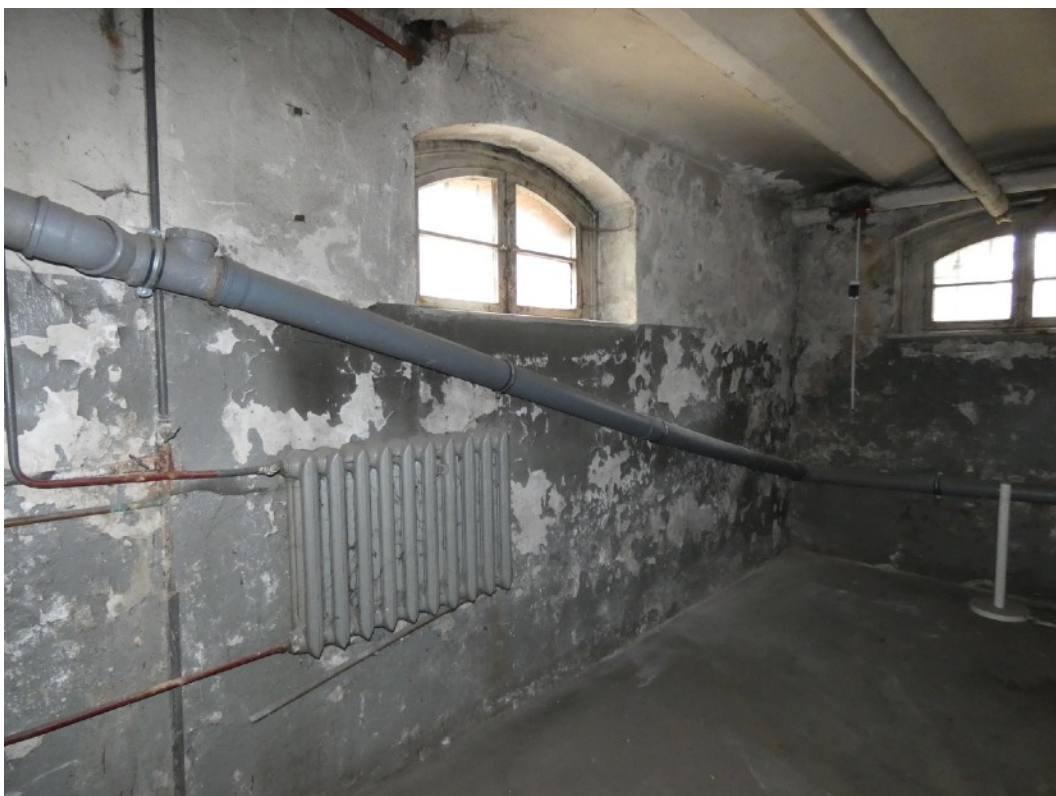
Fot. 31 Pomieszczenia magazynowe z silnie zawilgoconymi i zasolonymi tynkami.
