OPIS TECHNICZNY

**Projekt budowlany renowacji elewacji budynku
Szkoły Podstawowej z Oddziałami Integracyjnymi nr 40
im Mieszka I-ego w Poznaniu**

Lokalizacja : ul.Garbary 82, 61-758 Poznań

Stadium : projekt budowlany

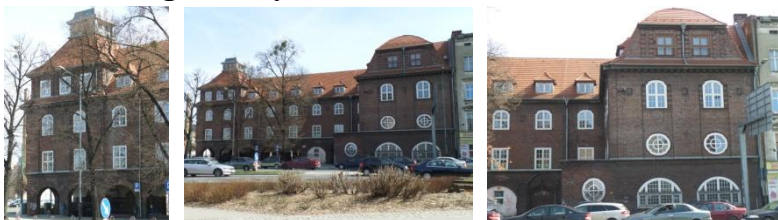
3.1 Strona zewnętrzna - skrzydło od ul. Garbary - elewacja zachodnia 1.

Stan techniczny elewacji zachodniej od strony ul. Garbary jest bardzo podobny do pozostałych płaszczyzn.

Zastosowana cegła klinkierowa nigdy nie była poddawana jakiegokolwiek konserwacji dlatego na powierzchni ścian widoczne są wszystkie podjęte przez ubiegłe 100 lat funkcjonowania budynku prace. Do dzisiaj nie naprawiono płytkich uszkodzeń po działaniach wojennych sprzed 75 laty co jest szczególnie widoczne w licznych odpryskach cegieł w skupiskach powierzchniowych o tych samych cechach usterek.

Naprawiono tylko duże ubytki wątku ceglanego w sposób bardzo daleko odbiegający od pierwowzoru i pierwotnie wbudowanego materiału. Użyto cegieł o odmiennych kolorach jak i zastosowano spoinę na bazie cementu zasadniczo inną niż pierwotna. Widoczne są także bardzo liczne ubytki materiału w fugach zniszczonych poprzez wieloletnie wypłukiwanie ich przez wodę opadową i wietrzenie działaniem wiatru oraz zmiennymi warunkami minimalnych i maksymalnych temperatur powietrza. W drastycznych lokalizacjach brakuje zawartości zaprawy w spoinach po kilkanaście centymetrów w głąb muru co szczególnie jest widoczne na płaszczyznach przyziemia muru. Podjęte niegdyś prace naprawcze dotyczą także elementów ozdobnych typu np. gzymsy, które to wykonano na tyle nieudolnie, że konieczne jest skorygowanie osadzenia cegieł i przeplatających je dachówek aby nawiązywały do linii z pierwotnie wbudowanymi elementami ozdobnymi.

Szczególne braki opierzenia parapetowego, którego brak być może był podyktowany świadomym wyborem autora projektu dla celu uzyskania zlicowania okien ze ścianami dzisiaj budzi obawy o poprawność tego rozwiązania ze względu na widoczne mocno wypłukane wapienne spoiny pomiędzy ceglami szczególnie w linii parapetów zewnętrznych. W/w problemu pozbawione są tylko te z okien, które z uwagi na swoją lokalizację mają parapet będący równocześnie opierzeniem gzymsu występującego pod zamontowaną stolarką. W odniesieniu do stanu technicznego muru ceglanego przyczyną uszkodzeń pojawiających się na jego powierzchni są także ślady po licznych pnączach wczepionych latami w zaprawę wapienną spoin pomiędzy ceglami. Szczególnie dostrzega się resztki suchych pnączy na opracowywanej elewacji jak i od strony północnej na ul. Estkowskiego.

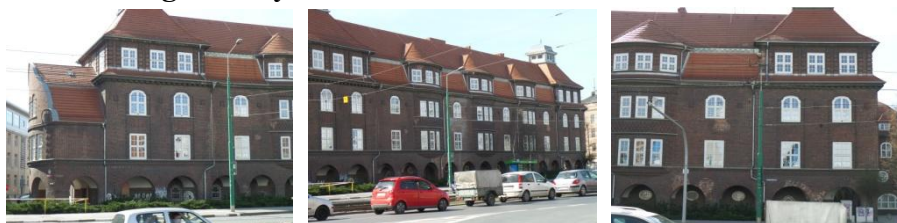
3.2 Strona zewnętrzna - skrzydło od ul. Estkowskiego - elewacja północna 1.

- b). Wątek ceglany murów : zastosowanie układu cegieł na ścianach elewacji od tej strony jest spójne z kładem od ul. Garbary. Wszelkie zagadnienia usterek także się powielają tematycznie oraz przyczynowo. Ściana z uwagi na północną wystawę jest bardzo narażona na działania niekorzystne czynników atmosferycznych jednak jej kompozycja w przyziemiu arkadowym spowodowała jej skuteczną ochronę przed niszczącym działaniem wiatru i wody opadowej.

Amortyzujące czynniki pogodowe słupy arkad zostały w dużej mierze uszkodzone i pozbawione zwartości muru jednak cofnięta za słupy ściana przyziemia w partiach dolnych została częściowo osłonięta słupami i oszczędzona przed możliwymi skutkami zniszczeń. Słupy podtrzymujące arkady na wysokości piątej cegły od dołu zostały wymurowane z odsadzką wysuniętą na zewnątrz co budzi obawy przed możliwością zatrzymywania się wody opadowej i wnikania jej w głąb muru.

To samo tyczy się spoin, których wtórne wykonanie wykazuje użycie zaprawy cementowej. Pęknięcia w wątku ceglany na powierzchni ściany dostrzega się w kilku miejscach, które zobrazowano na rysunkach inwentaryzacyjnych.

- g). Gzyms okapowy : gzyms podokapowy, kordonowy oraz gzymsy pośrednie są analogiczne do wszystkich pozostałych występujących na elewacjach budynku.
Gzyms pod okapem w kilku miejscach jest pęknięty i wymaga napraw w terminie odwrotnym z uwagi na jego lokalizację nad miejscami ogólnie dostępnymi dla osób korzystających z chodnika dla pieszych znajdującego się bezpośrednio przy budynku.

- i). Cokół budynku : odsadzka na słupach arkad została opisana powyżej natomiast ściana zewnętrzna cofnięta pod arkady nie posiada żadnej odsadzki. Generalnie obie ściany arkadowa i pełna zlokalizowane na tej elewacji w parterze wykazują znaczne ubytki materiału w spoinach, miejscowe ubytki cegieł i zniszczenia spowodowane przez malunki farbami w sprayu.

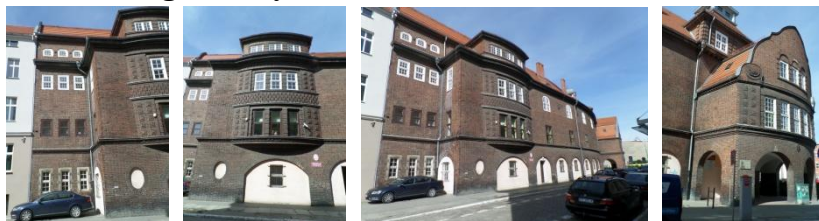
3.3 Strona zewnętrzna - skrzydło od ul. Szyperskiej - elewacja wschodnia 1.

b). Wątek ceglany murów : analogiczny i spójny z wcześniej podjętymi opracowaniami dla sąsiednich elewacji. Fasada od ulicy Szyperskiej wybudowana została na linii łuku w odcinku pomiędzy masywem wejścia głównego i wykuszem po stronie południowej. W przyziemiu znajdują się zamurowane arkadowe blendy w miejscach po podcieniu arkadowym, który kompozycyjnie niegdyś był konsekwencją zastosowania spójnego rozwiązania dla obu wcześniej opisywanych elewacji. Arkady okalały budynek prawie ze wszystkich jego stron i pomimo, że elewacje obiektu nie powielają się to wbudowane detale oraz właśnie arkady były klamrą łączącą bardzo przemyślaną kompozycję obraną przez autora gmachu. Wprowadzona przed laty zmiana zezwalająca na zamknięcie arkad burzy myśl przewodnią projektanta i z całą pewnością okalecza budynek.

Na powierzchniach ścian powyżej parteru można zauważyć ślady zamurowań w postaci Jasno czerwonej cegły ale także widoczne są wyraźne ślady działań wojennych po których do dnia dzisiejszego nie podjęto żadnych napraw. Wyrwa w murze po uszkodzeniu pociskiem jest siedliskiem dla ptaków oraz łatwym miejscem do postępującej destrukcji muru.

Dostrzega się także ślady radykalnych napraw np. w kładzie lewej strony wykusza. Miejsca pęknięć muru oraz ubytków w cegle bądź ewidentnych braków materiału zobrazowano na rysunkach inwentaryzacyjnych.

- i). Cokół budynku : w tej lokalizacji elewacyjnej cokół budynku jest bardzo zniszczony. W licznych miejscach uzewnętrzniają się braki cegieł lub ubytki ich fragmentów. Znaczemu wypłukaniu i zwiertzeniu ulega także spoina pomiędzy cegłami w partiach przyziemia na całej długości ściany elewacji. Fragmenty otynkowanych blend w miejscach po arkadach także nie są zabezpieczone przed śniegiem i wodą opadową - ich stan techniczny od linii styku z płytką chodnikową jest zły.

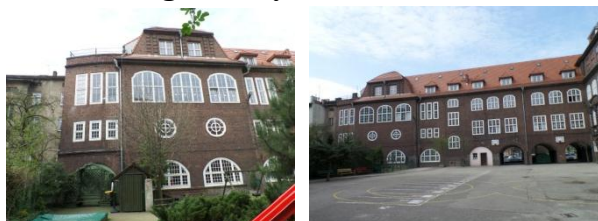
3.4 Strona wewnętrzna - skrzydło od ul. Garbary - elewacja wschodnia 2.

- b). Wątek ceglany murów : zachowano użycie tego samego materiału ceramicznego co dla kładów ścian od strony zewnętrznej budynku jak i spójnego sposobu murowania. Stan techniczny ściany w tej elewacji jest bez znacznych powierzchniowo ubytków i naruszeń wątku poza kilkoma miejscami pęknięć jak i zamurowań starych otworów. Zaślepieniu uległy dwa okna piwniczne w przyziemiu elewacji oraz dwie arkady - skrajna po stronie lewej oraz sąsiednia umieszczona przy przejściu do ulicy Garbary . W przypadku okien piwnicznych do ich zamurowania użyto materiału ceramicznego o zróżnicowanej barwie w stosunku do oryginalnych cegieł o kolorystyce naturalnej cegły pełnej. Natomiast zamurowane arkady otynkowano i pomalowano. Wszystkie ściany tzw. wewnętrzne dziedzińca zostały naprawione w przestrzeni spoin poprzez ich wyfugowanie materiałem zwartym w kolorze szarym sugerującym zastosowanie zaprawy o znacznej zawartości cementu. Zabieg został przeprowadzony od poziomu gruntu do wysokości podstawy wyjścia łęków attykowych z słupów – zarówno na słupach jak i na powierzchniach jednolitych ścian. Wszystkie destrukcje występujące na płaszczyźnie ściany pokazano na rysunkach inwentaryzacyjnych.

- g). Gzyms okapowy : powtarzalny, zgodny z wzorem użytym na elewacjach od strony zewnętrznej. W kilku miejscach gzyms jest pęknięty i wymaga interwencji naprawczej.
- i). Cokół budynku : ceglany bez wyszczególnienia , opisany w punkcie wątku ceglanego muru z widniejącym procesem naprawczym spoin pomiędzy ceglami.

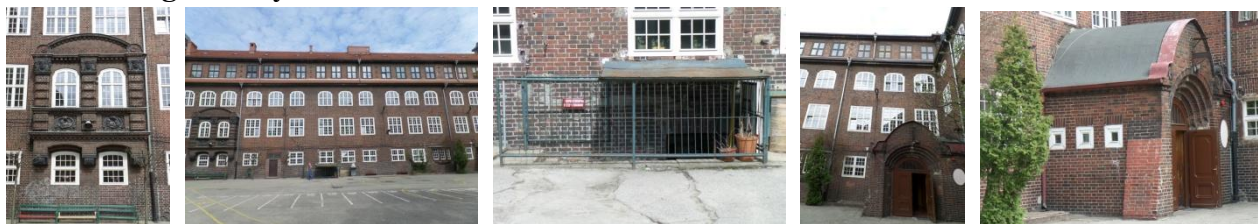
3.5 Strona wewnętrzna - skrzydło od ul. Estkowskiego - elewacja południowa 1.

- b). Wątek ceglany murów : spójny materiał oraz sposób murowania, zgodny dla wszystkich elewacji. Charakterystycznym elementem występującym w tej elewacji jest ozdobny wykusz, wejście do budynku z dziedzińca oraz zejście do piwnicy. W przypadku tych dwóch pierwszych wymienionych elementów elewacji będących jej zachowanymi oryginalnymi fragmentami składowymi to forma zejścia do kondygnacji piwnic budzi optyczny niepokój z uwagi na zdecydowane wtórne zadanie i metalowe zabezpieczenie biegu schodów, które z całą pewnością nie powstało pierwotnie. Wątek ceglany na tej części budynku jest popękany w licznych miejscach. Widoczna jest także duża ilość miejsc po kotwieniu różnych latami mocowanych do ściany elementów wspierających oraz okablowania elektrycznego czy krat okiennych. Ściana wykazuje także ślady zmian funkcji niektórych otworów okiennych i drzwiowych. Pod wykuszem w jednym z otworów okiennych niegdyś znajdowały się drzwi a jedyne jednoskrzydłowe drzwi elewacji były kiedyś znacznie szersze niż obecnie wbudowane. Także na tej elewacji dokonano „wzmocnienia” fugowania cegieł do poziomu linii parapetów okien parteru. Drobnym aczkolwiek ciekawym elementem elewacji jest pojedyncze okno wykuszowe znajdujące się w starej oryginalnej drewnianej konstrukcji wsporczej. Samo drewno wymaga konserwacji i kompleksowego uszczelnienia na styku z murem oraz z stolarką okienną. Portal wejściowy z murem przyporowym jest kompletnym bardzo ozdobnym elementem elewacji jednak część jego ceglanej powierzchni w lewej przyporze została pomalowana na kolor czerwony co wymaga oczyszczenia. Także dach wejścia wykonany z pokrycia papowego zmusza do wprowadzenia zamiany na dachówkę w celu zachowania charakteru obiektu. Wszelkie usterki i dostrzeżone problemy techniczne zostały naniesione na rysunku inwentaryzacyjnym elewacji.

- g). Gzyms okapowy : jego kształt i forma jest kontynuacją obwodowego gzymsu podokapowego spójnego z pozostałymi gzymsami sąsiednich elewacji. Na fragmencie gzymsu wieży umieszczonej po prawej stronie elewacji widoczne jest pęknięcie z odkrytym zbrojeniem co wymaga szybkiej interwencji naprawczej.

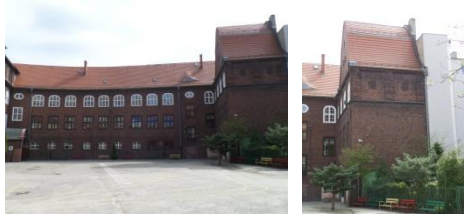
3.6 Strona wewnętrzna - skrzydło od ul. Szyperskiej - elewacja wschodnia 2.

- b). Wątek ceglany murów : powtarzalny jak dla pozostałych ścian. W elewacji występują zmiany funkcji okien i drzwi szczególnie skomasowane po

prawej stronie elewacji. Dostrzegamy tam zamurowany otwór najprawdopodobniej okna piwnicznego – jest on częściowo zamurowany cegłą o mieszanej kolorystyce. W elewacji pojawiają się także zamurowane arkady w postaci blend otynkowanych oraz wyniesienie terenu z wylewki platformowych schodów betonowych, które najprawdopodobniej są elementem wtórnym wykonanym przy okazji zamurowywania arkad. Okna przyziemia posiadają otynkowane ramki wokół ich obwodu, które pojawiły się jako detal jeszcze tylko raz w budynku przy trzech oknach elewacji zewnętrznej od strony ul. Szyperskiej.

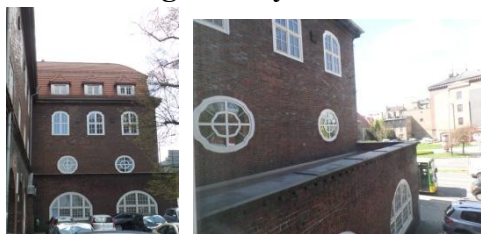
3.7 Strona zewnętrzna - skrzydło przy ul. Garbary - elewacja północna 2.

Wszystkie elementy występują spójnie jak na elewacji przy ul. Garbary.

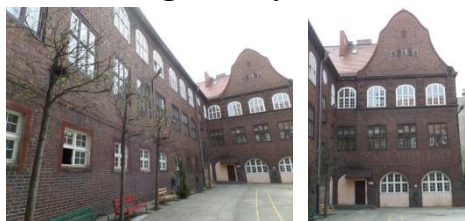
3.8 Strona wewnętrzna - skrzydło przy ul. Szyperskiej - elewacja północna 2.

Wszystkie elementy występują spójnie jak na elewacji przy Szyperskiej poza stolarką okienną znajdującą się na najwyższym poziomie poddasza nad biblioteką. Trzy drewniane krosnowe okna są oknami oryginalnymi – jedynymi jakie się zachowały. Na ich powierzchni widoczne są resztki białej farby.

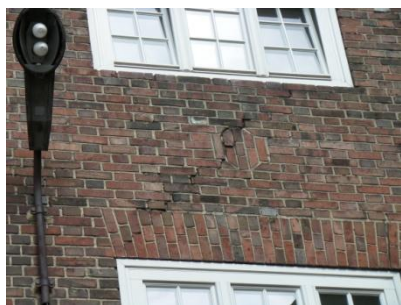
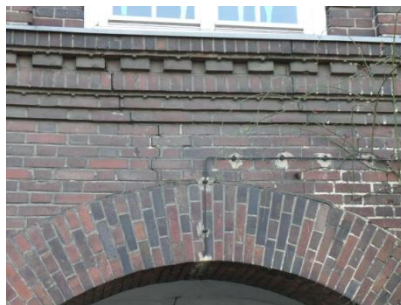
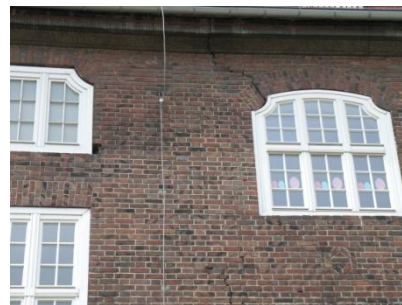
Analiza lokalizacji pęknięć muru znajdujących się pomiędzy nadprożami okien a parapetami okien oraz pomiędzy gzymsem okapowym a nadprożami okien na kondygnacji pod gzymsem wsparta obserwacją wypłukanych spoin we wszystkich ceglanych parapetach okiennych dała odpowiedź jednoznaczną.

Należy pamiętać, że spoina występująca pomiędzy ceglami klinkierowymi ma strukturę piaskowo-wapienną a tym samym łatwo daje się usunąć, wykruszyć i wypłukać. Stuletnie deszcze miały pełne prawo dokonać tego typu zniszczeń.

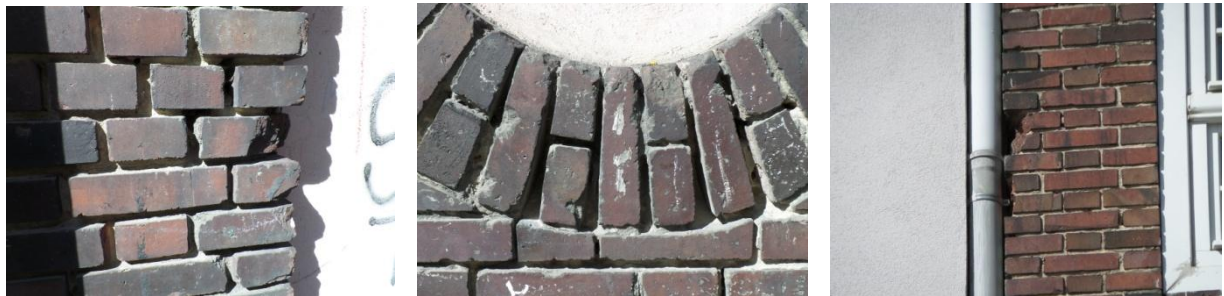
Ubytki fugi oraz cegły w różnych lokalizacjach : cokół, blenda eliptyczna, kanał rury spustowej.

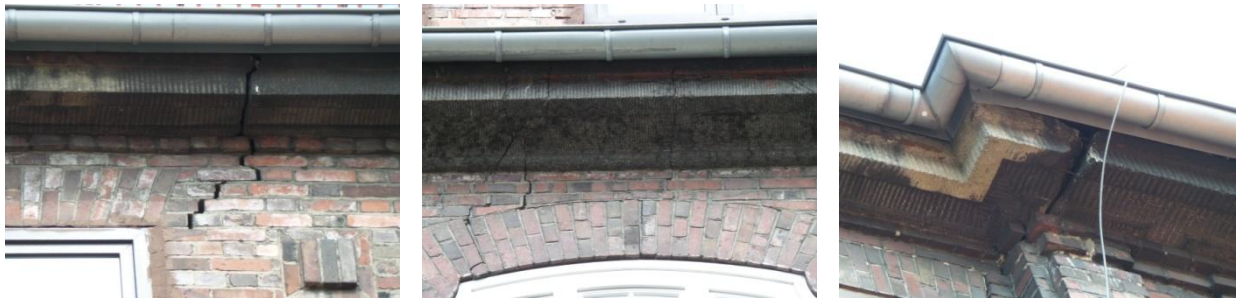
Fatalny stan techniczny opierzeń dopuścił do gromadzenia się pod nimi wody opadowej, która drażyła np. gzymsy czego dzisiejszym skutkiem pomimo wymienionych kilka lat temu opierzeń na gzymsach są ich wiele lokalizacyjne pęknięcia poprzeczne. Z kolei linie pęknięć gzymsów przenoszone są na płaszczyzny ścian – gdzie wyraźnie widać kontynuację szczelin. Dotyczy to zjawisko zarówno pęknięć na łączeniach gzymsu okapowego z ścianami pionowymi jak i gzymsów pośrednich czy gzymsu kordonowego nad kondygnacją parteru.

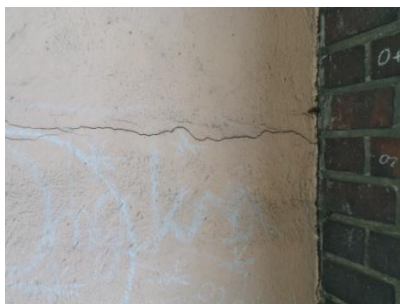
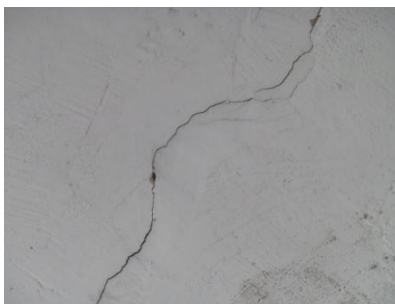
Obecnie sklepienia są pomalowane ale nie mamy wiedzy czy tynk zastosowany na ich powierzchniach nie był np. tynkiem cementowym co na podłożu ceglanym z wapiennymi spoinami mogło doprowadzić do nieplanowanych skurczy co w efekcie dało obecny obraz w postaci zarysowań.

Rysy na ścianie podcienia i na suficie w podcieniu.

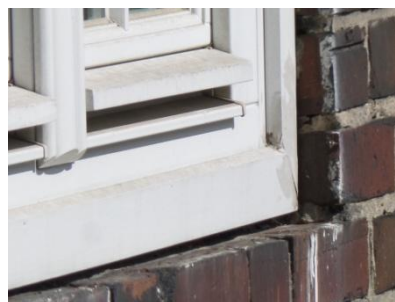
Cofnięcie okien w stosunku do lica muru o około 3-4 cm.

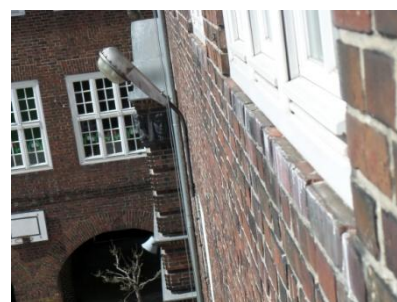
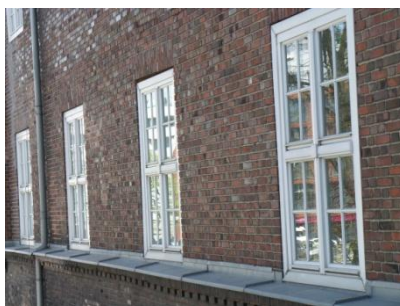
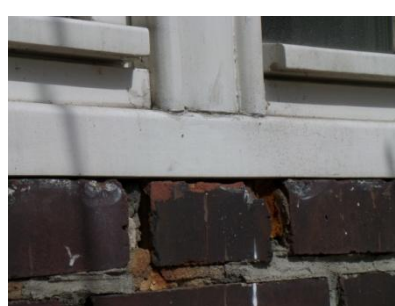
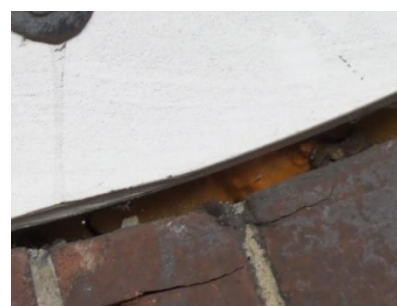
Parapet okien opierzeniem gzymsu. Wyflukane spoiny parapetu okna. Szczelna pomiędzy ramą okna a murem.

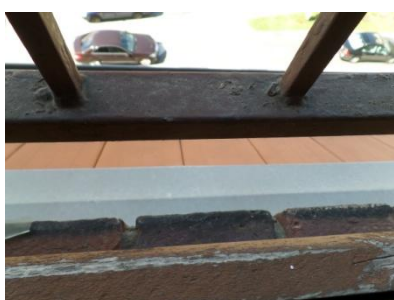
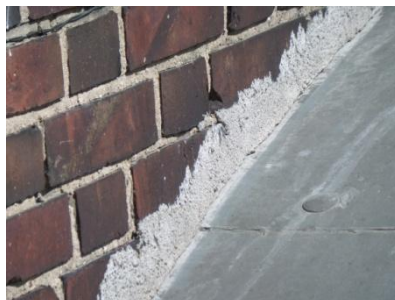
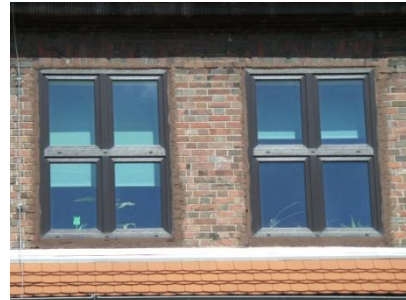
Wyflukane spoiny – widok z góry. Styk opierzenia z murem.

Maskowanie szczelny wokół okien.

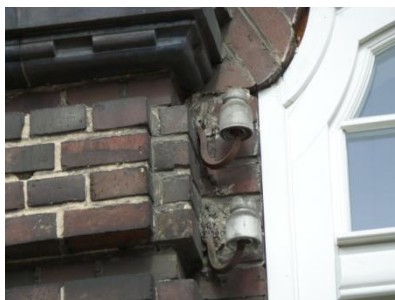
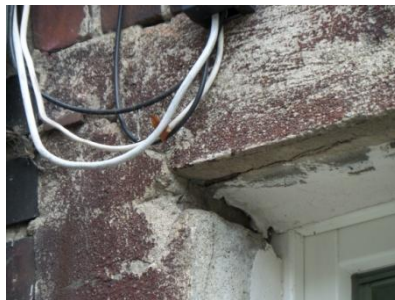
Mocowanie różnych elementów na ścianach : instalacji elektrycznej, kotew, krat itp.

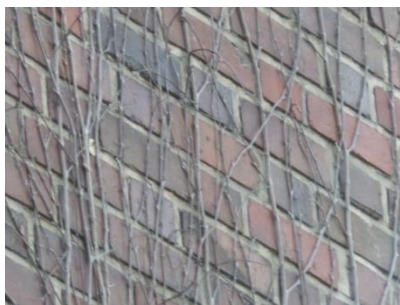
Porośnięta elewacja pnączem.

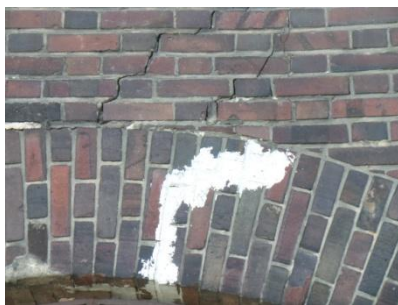
Maskowanie otworów.

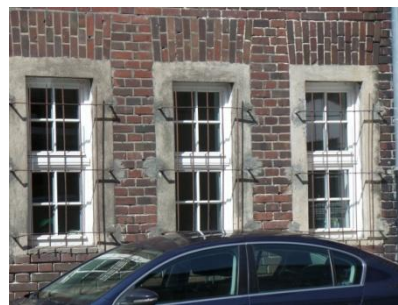
Wtórne kraty na elewacji.

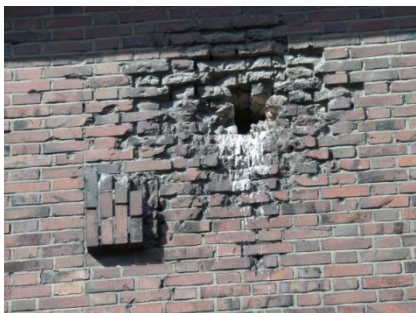
Nienaprawione skutki działań wojennych.

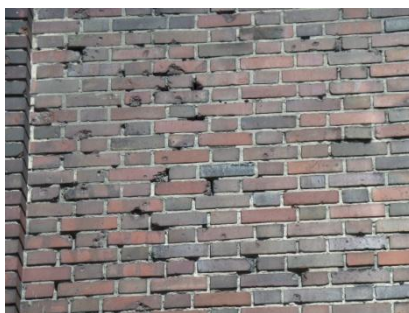
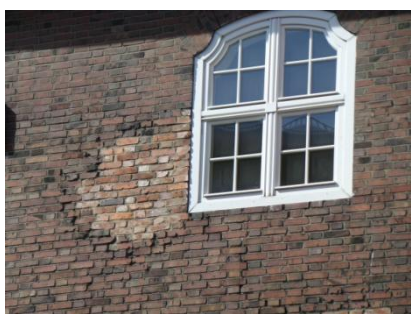
Skutki wadliwie podjętych napraw.

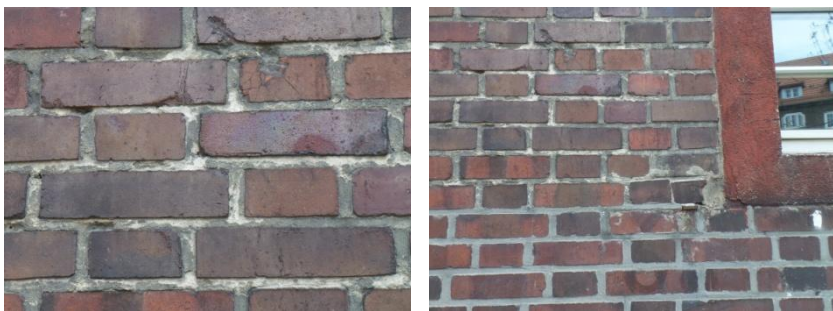
Wapienna spoina pomiędzy ceglami oraz spoina cementowa wprowadzona do poziomu okien parteru.
