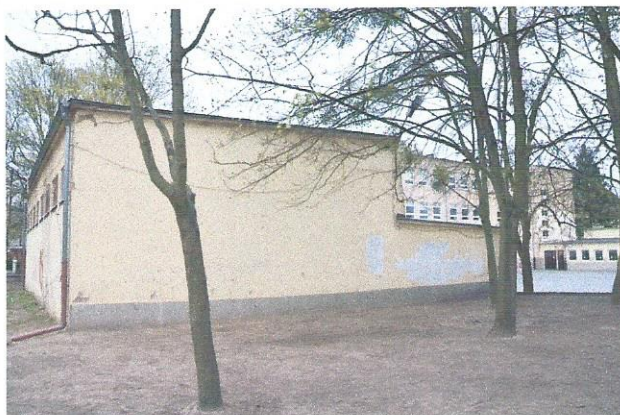
Ilustracja 10. Elewacja południowa części C budynku (9).

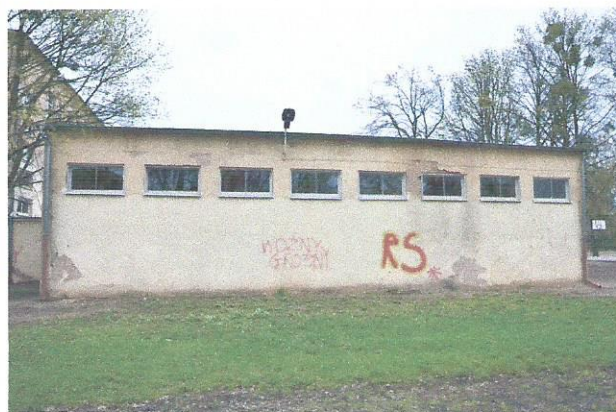
Ilustracja 11. Elewacja zachodnia części C budynku (10).
