**Dokument: Raport z inwentaryzacji ornitologicznej i chiropterologicznej  
budynku Zespołu Szkół Nr 2 przy ul. Hangarowej 14 w Poznaniu**

Nazwa: **Zespół Szkół nr 2 im. Adama Tytusa Działyńskiego**

Zaawansowanie: Budynek przed wykonaniem prac termomodernizacyjnych prac:

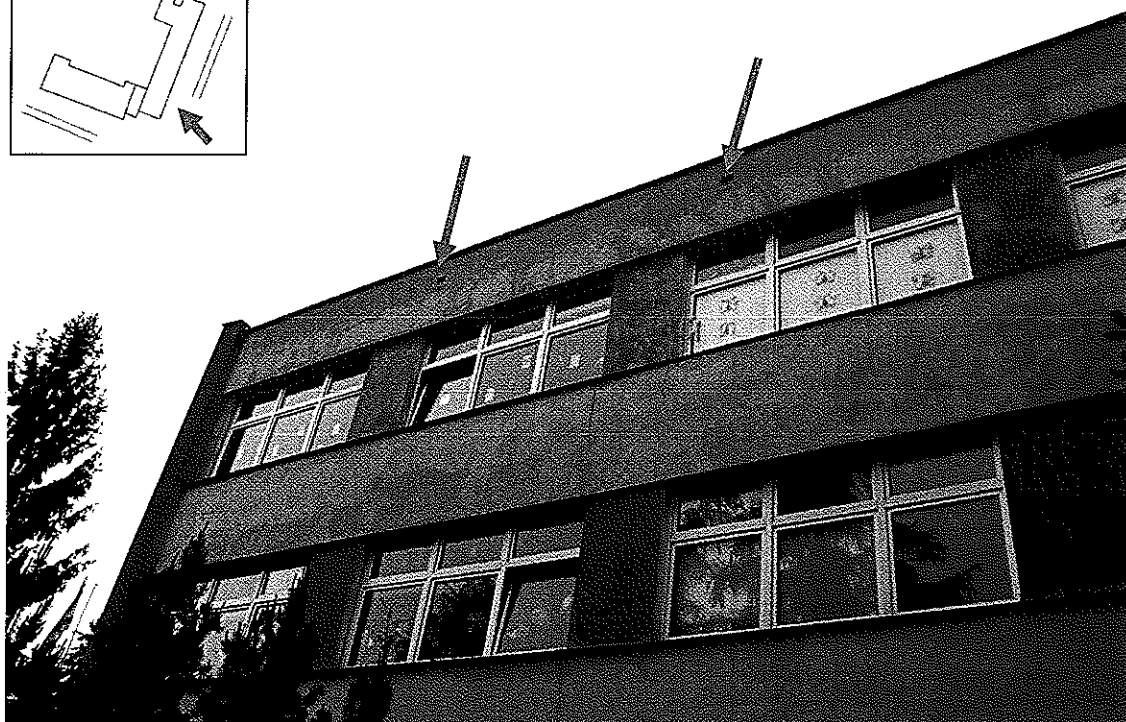
- **Łącznie na budynku szkoły stwierdzono 7 niezabezpieczonych otworów wentylacyjnych stropodachu, spośród których 5 wykorzystywanych było przez kawki *Corvus monedula*.**

- Otwory wykorzystywane przez kawki (5 szt.) zlokalizowane są na ścianie frontowej części A budynku (A3).
  - Na ścianie bocznej i tylnej części A budynku (A2 i A1) stwierdzono po jednym niezabezpieczonym otworze wentylacyjnym, które nie były wykorzystywane przez ptaki. W pobliżu tych otworów nie stwierdzono śladów świadczących o ich zajmowaniu przez ptaki w latach wcześniejszych

Fot 1. Elewacja frontowa części A budynku Zespołu Szkół Nr 2 w Poznaniu - ściana A3. Strzałkami pomarańczowymi zaznaczono niezabezpieczone otwory wentylacyjne stropodachu wykorzystywane przez kawki. (stan na dzień 16-05-2016 r.)

1. Ze względu na konieczność zniszczenia siedlisk ptaków (5 otworów w stropodachu wykorzystywanych przez kawki) oraz konieczność płoszenia i niepokojenia chronionych gatunków ptaków wymagane jest wystąpienie do Regionalnej Dyrekcji Ochrony Środowiska w Poznaniu o wydanie zezwolenia na odstępstwa od zakazów w stosunku do gatunków zwierząt objętych ochroną. Zalecamy, aby niniejszy raport stanowił załącznik do ww. wniosku.

2. Zniszczenie siedlisk kawki może nastąpić wyłącznie po uzyskaniu decyzji RDOŚ we Wrocławiu pod warunkami w niej określonymi.
3. Zaleca się, aby prace przy niszczeniu siedlisk przeprowadzić poza sezonem lęgowym tj. przed 1 marca lub po 15 października. Przeprowadzenie niszczenia i/lub zamykania dostępu do schronień ptaków w sezonie lęgowym (1 marca – 15 października) można wykonać wyłącznie po potwierdzeniu przez ornitologa faktu zakończenia lęgów.

5. Proponowaną kompensacją za utracone siedliska jest zastosowanie skrzynek lęgowych dla ptaków w liczbie co najmniej równiej liczbie siedlisk przeznaczonych do zniszczenia (5 budek dla kawki – typ D), bądź pozostawienie otwartych otworów wentylacyjnych stropodachu po zakończeniu remontu. W przypadku wywieszania budek proponuje się umieszczenie ich na frontowej ścianie budynku A (A3). Budki należy rozmieścić w miejscach dogodnych dla ptaków, uzgodnionych z ornitologiem.

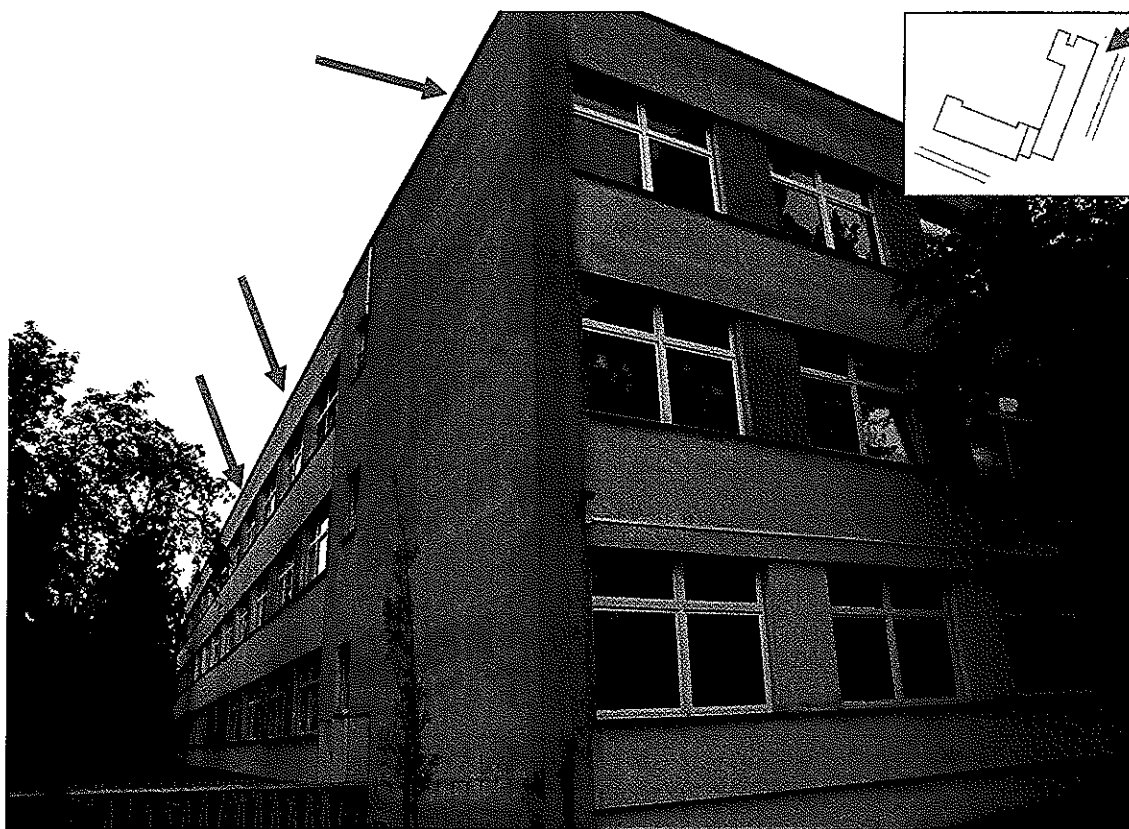
Fot 2. Elewacja frontowa i boczna części A budynku Zespołu Szkół Nr 2 w Poznaniu - ściana A3 i A2. Strzałkami pomarańczowymi zaznaczono niezabezpieczone otwory wentylacyjne stropodachu wykorzystywane przez kawki. (stan na dzień 16-05-2016 r.)

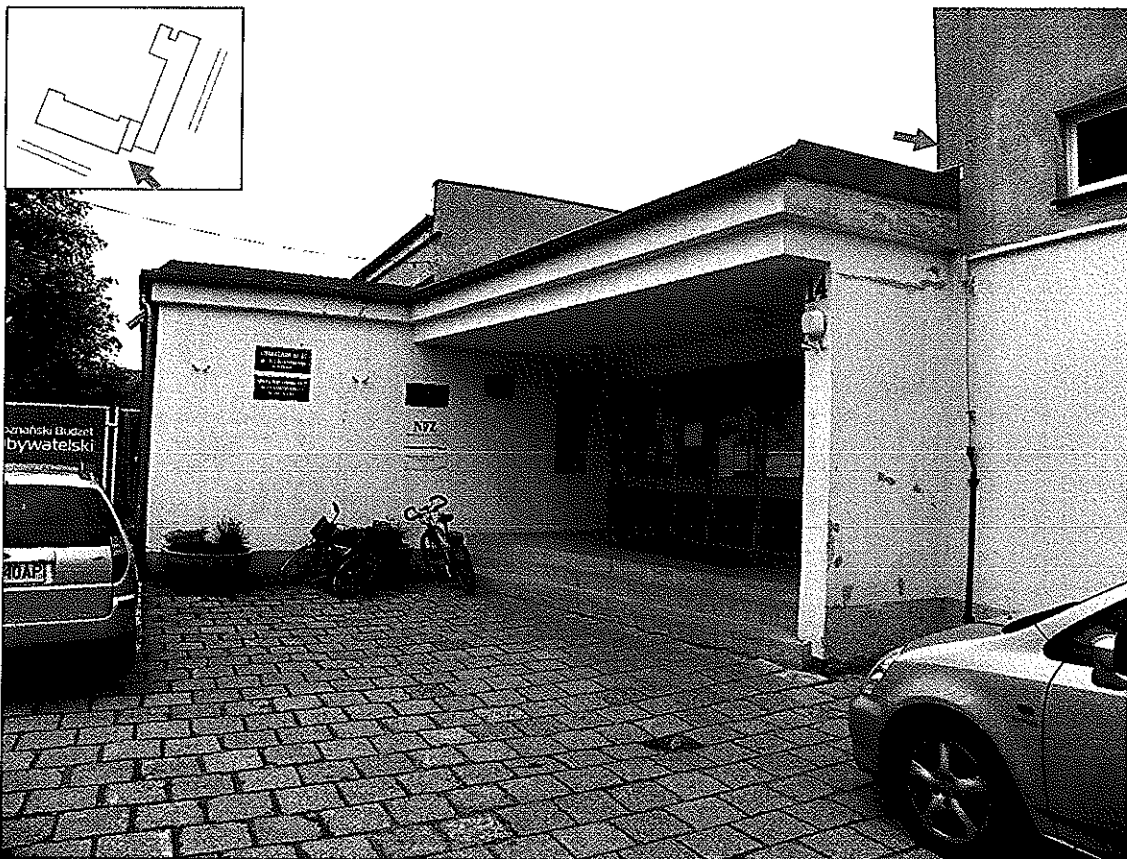
Fot 3. Elewacja frontowa części B budynku Zespołu Szkół Nr 2 w Poznaniu - ściana B1 (stan na dzień 16-05-2016 r.).

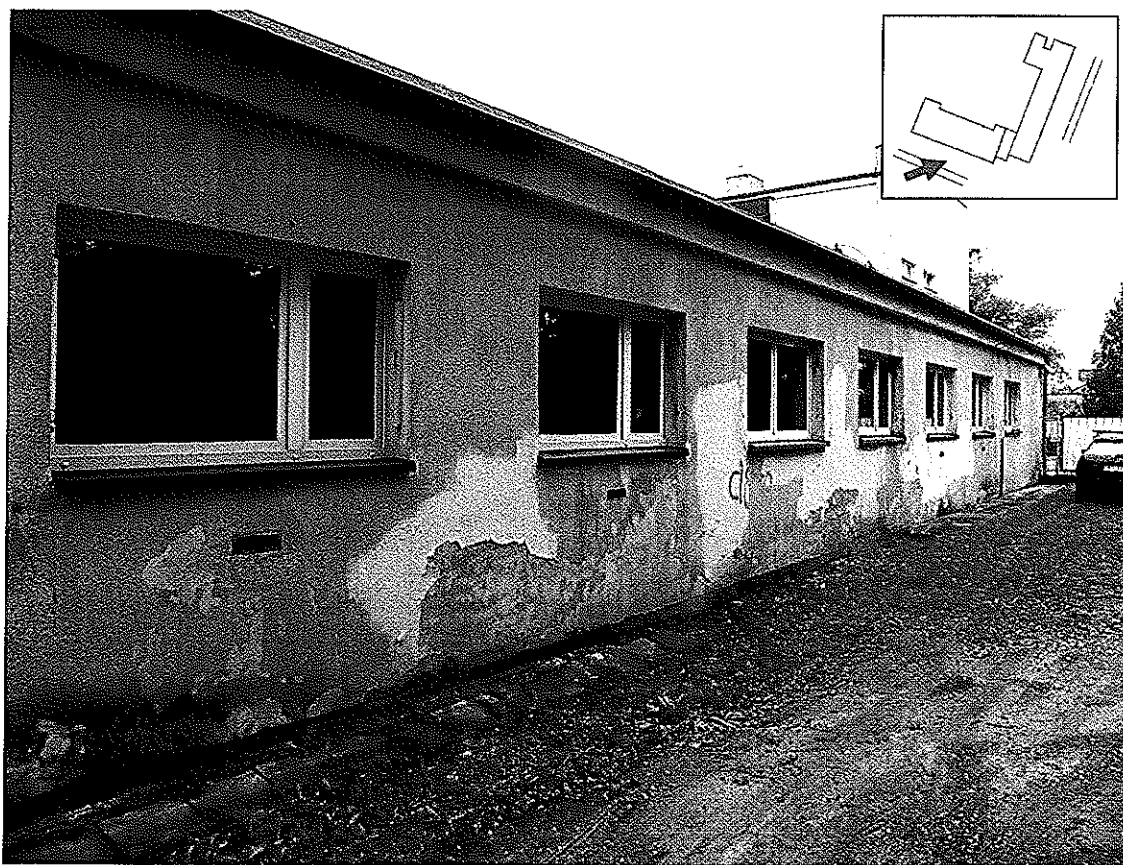
Fot 4. Elewacja frontowa części C budynku Zespołu Szkół Nr 2 w Poznaniu - ściana C1 (stan na dzień 16-05-2016 r.).

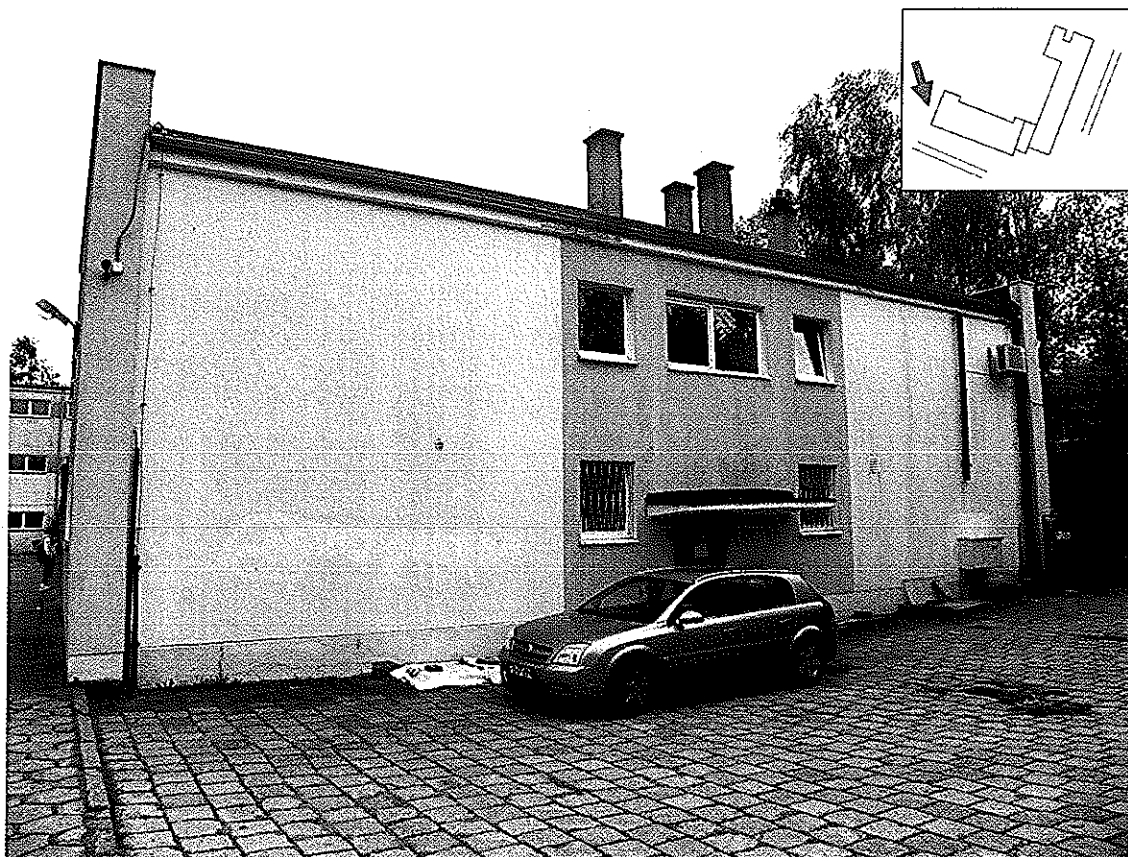
Fot 5. Elewacja boczna części C budynku Zespołu Szkół Nr 2 w Poznaniu - ściana C2 (stan na dzień 16-05-2016 r.).

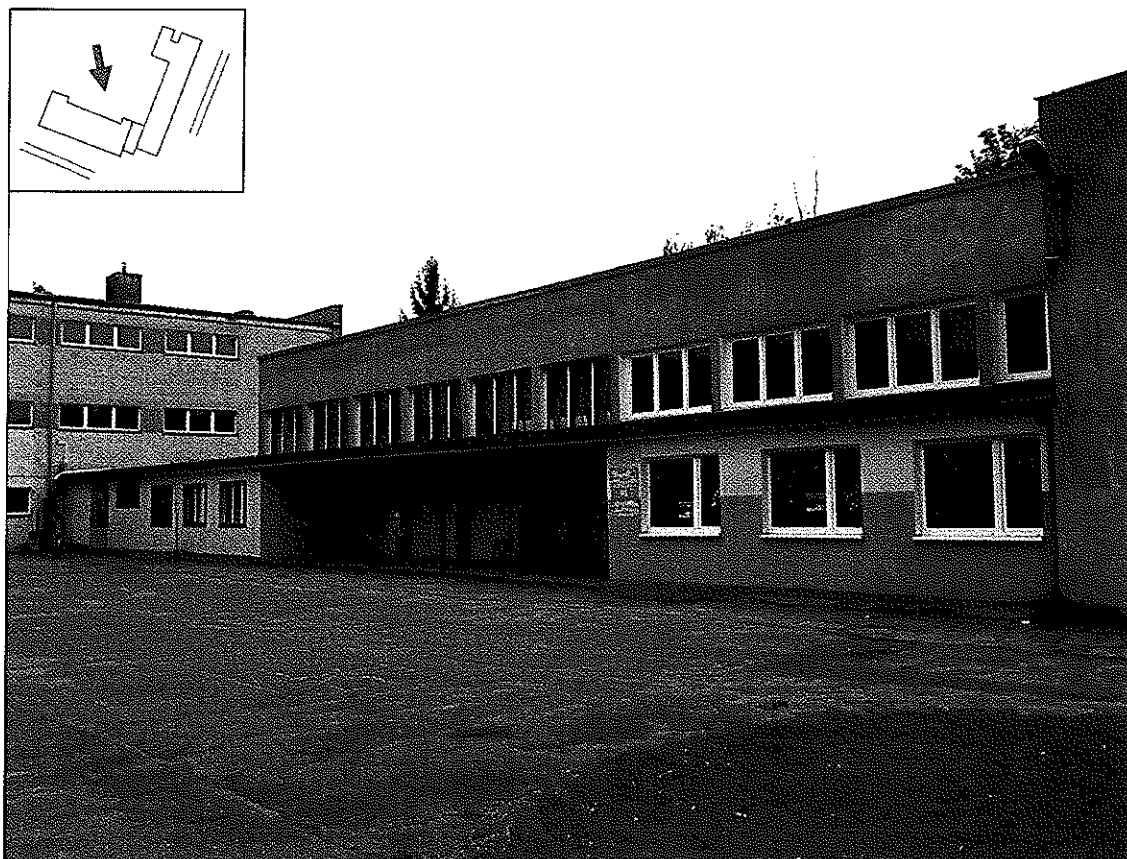
Fot 6. Elewacja tylna części C budynku Zespołu Szkół Nr 2 w Poznaniu - ściana C3 (stan na dzień 16-05-2016 r.).

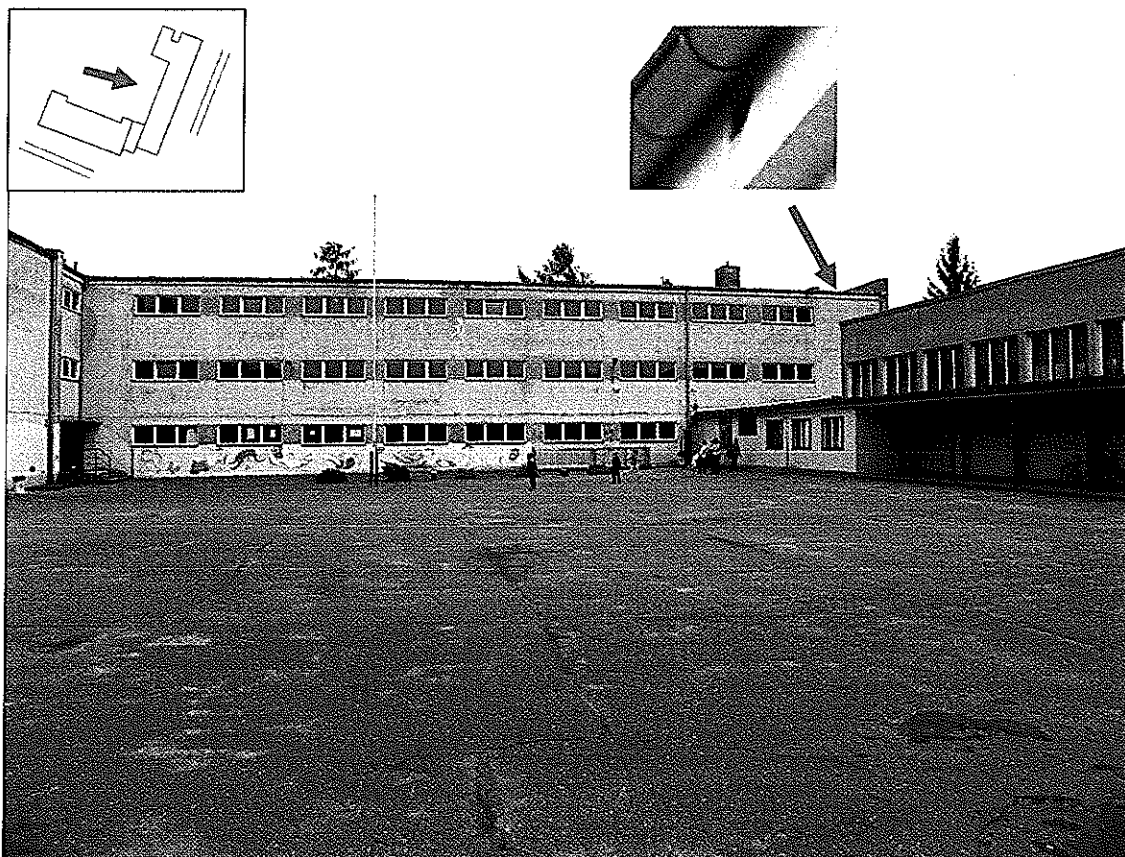
Fot 7. Elewacja tylna części A budynku Zespołu Szkół Nr 2 w Poznaniu - ściana A1. Strzałką pomarańczową oznaczono niezabezpieczony otwór wentylacyjny stropodachu niewykorzystywany przez ptaki (stan na dzień 16-05-2016 r.).

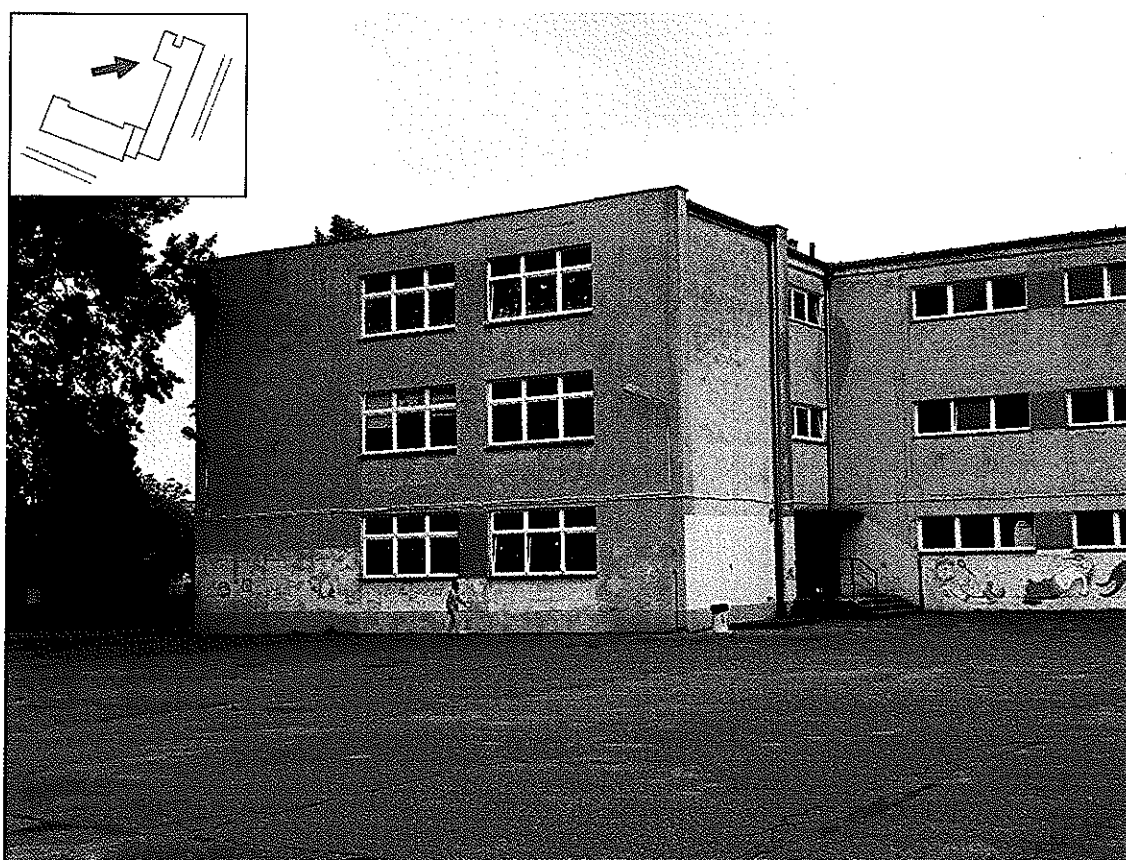
Fot 8. Elewacja tylna części A budynku Zespołu Szkół Nr 2 w Poznaniu - ściana A1. (stan na dzień 24-03-2016 r.)

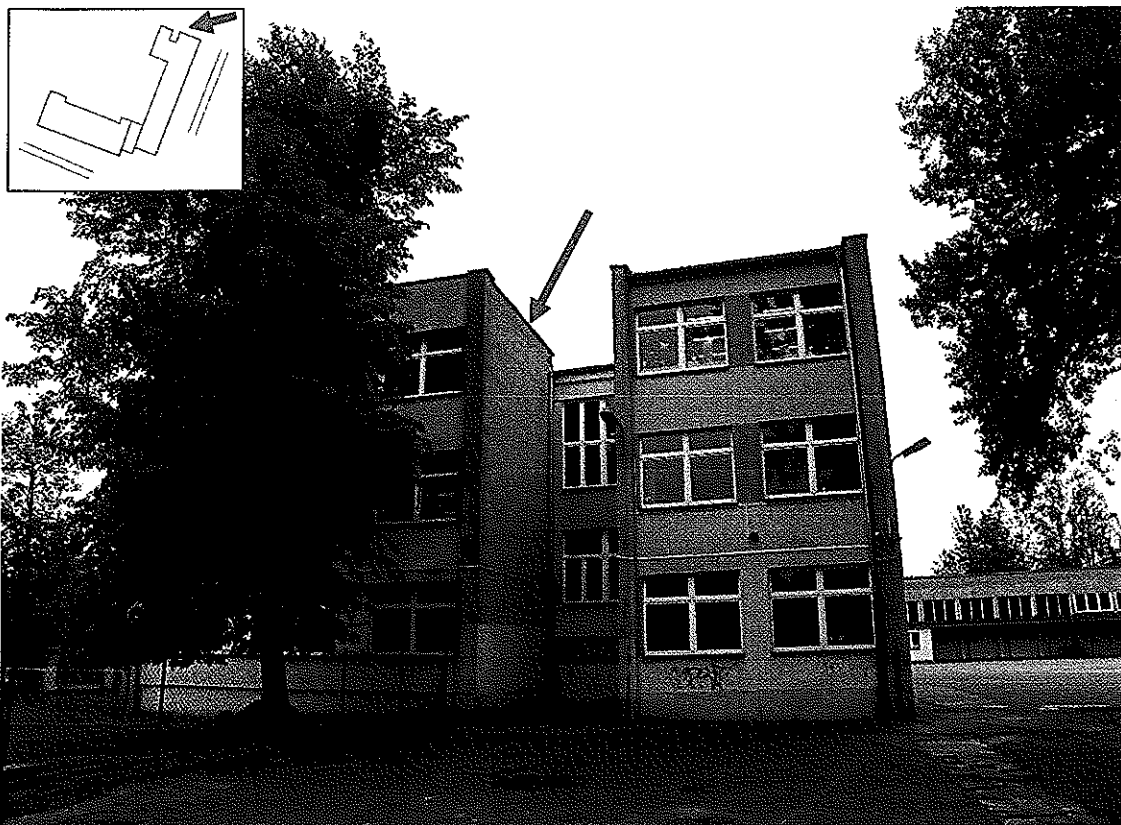
Fot 9. Elewacja boczna części A budynku Zespołu Szkół Nr 2 w Poznaniu - ściana A2. Strzałką pomarańczową oznaczono niezabezpieczony otwór wentylacyjny niewykorzystywany przez ptaki (stan na dzień 24-03-2016 r.)

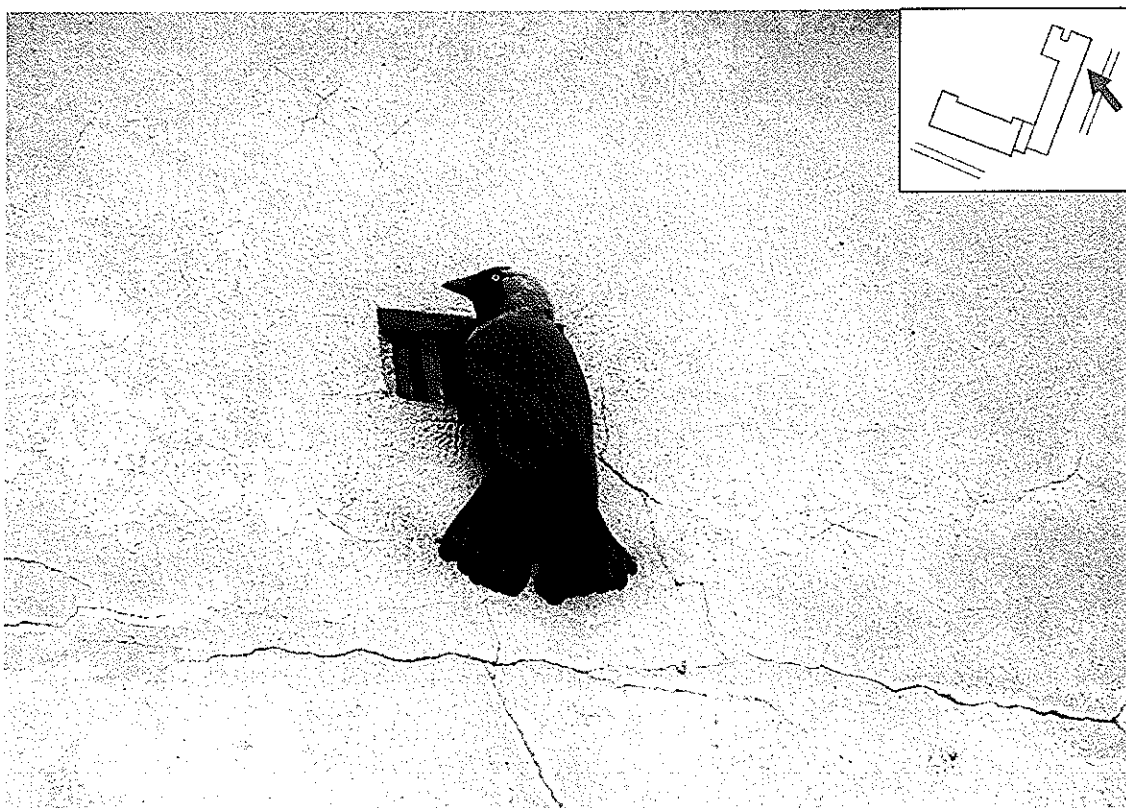
Fot 10. Elewacja frontowa części A budynku Zespołu Szkół Nr 2 w Poznaniu - ściana A1. Kawka przy niezabezpieczonym otworze wentylacyjnym stropodachu (stan na dzień 24-03-2016 r.)
