**OPINIA GEOTECHNICZNA
OKREŚLAJĄCA WARUNKI GRUNTOWO – WODNE
W PODŁOŻU
BUDYNKU FITNESS POSiR ODDZIAŁ RATAJE
W POZNANIU**

Poznań, styczeń 2019

1.1. Przedmiot, cel i zakres opracowania: ustalenie przyczyn uszkodzeń i pęknięć murów istniejącego budynku oraz określenie warunków gruntowo-wodnych, parametrów geotechnicznych gruntów, ocena przydatności podłoża gruntowego i środowiska wodnego, w podłożu budynku fitness POSiR Oddział Rataje, położonego w południowej części osiedla Piastowskiego nr 106A w Poznaniu, działka nr 10/1, ark 16, województwo wielkopolskie.

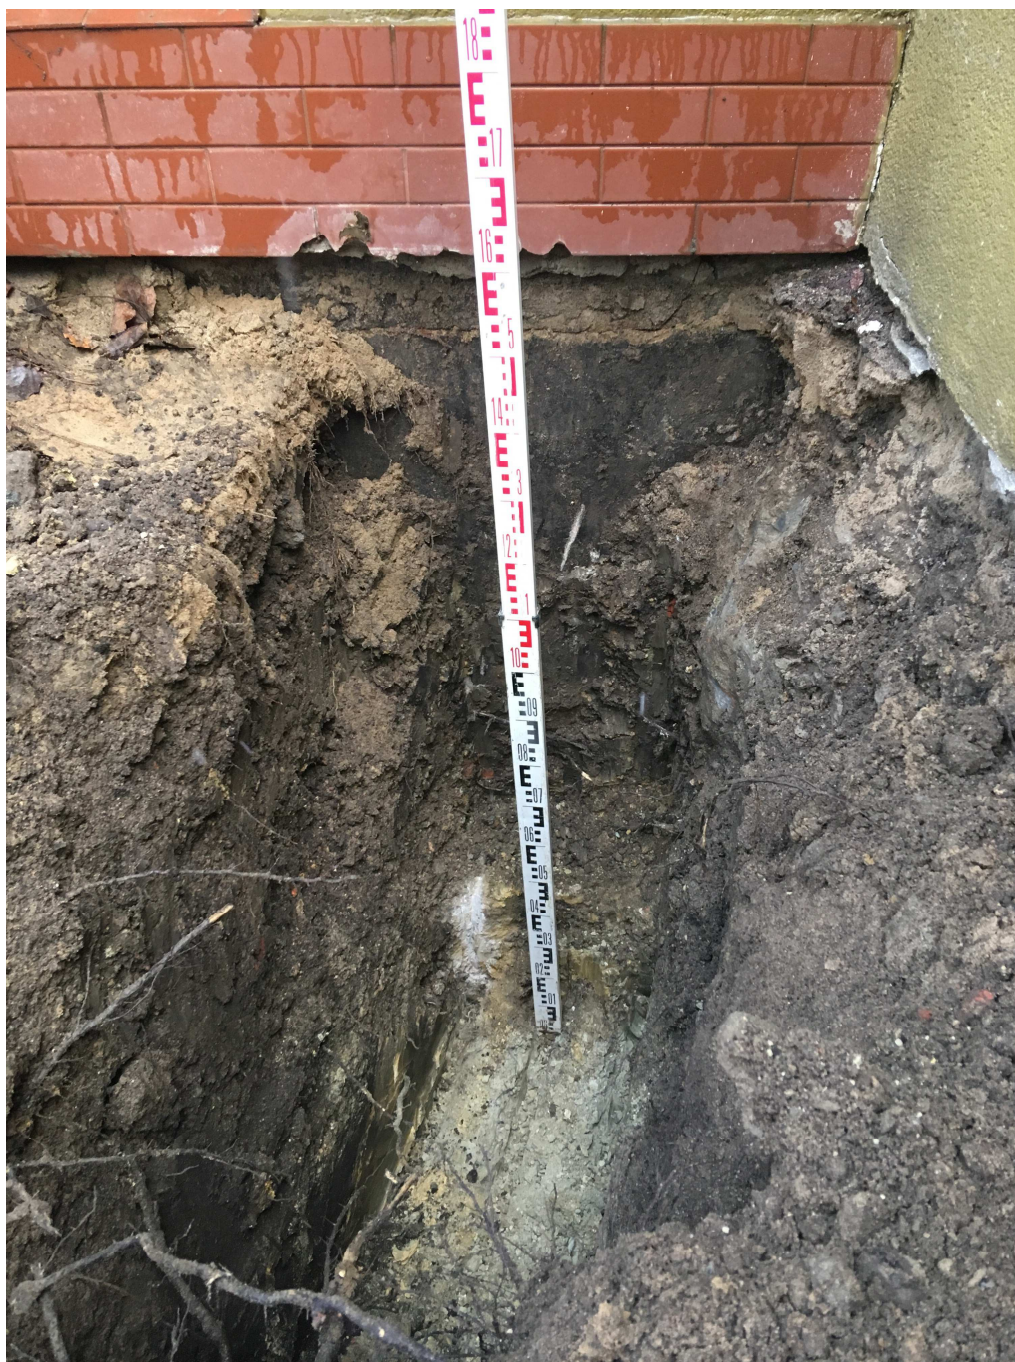
Fot.1 (odkrywka nr 1).

W miejscu wykonanej odkrywki nr 1 (fot. 1), określono posadowienie budynku w południowo – zachodniej części. Budynek posadowiony został na ławie fundamentowej na głębokości 1,5 m p.p.t, tj. na rzędnej 57,6 m n.p.m. Fundament betonowy o grubości około 30 cm posiada 30 cm odsadzkę zewnętrzną. Bezpośrednio pod ławą fundamentową zalegają zwarte gliny pylaste oraz gliny pylaste na pograniczu iłu, w stanie zwartym, o $I_L=0,00$.

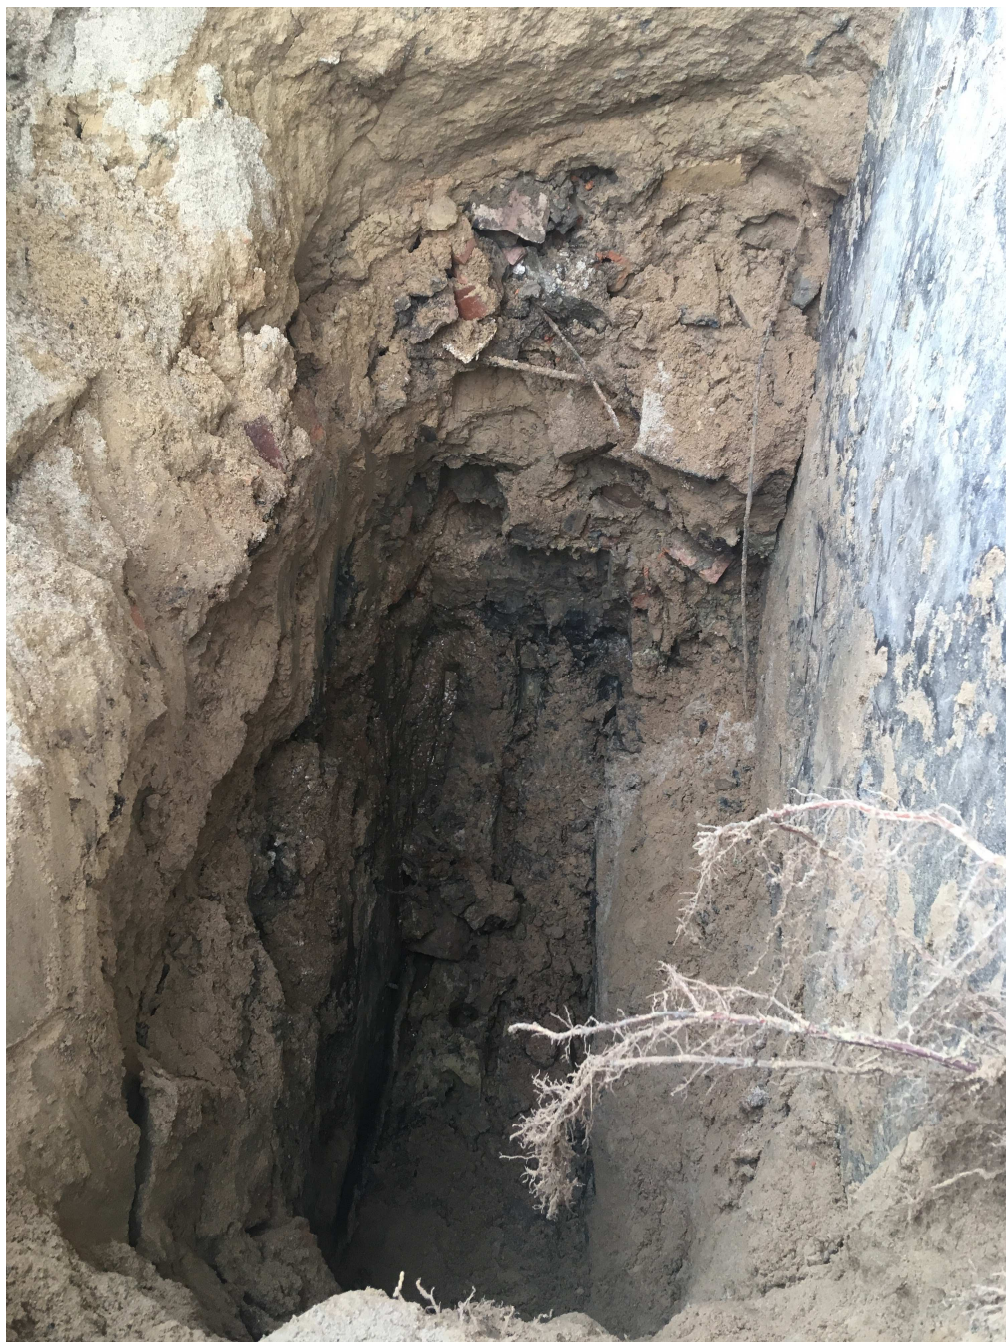
Fot.2 (odkrywka nr 2).

Wodę gruntową nawiercono lokalnie, w postaci sączeń śródglinowych, na głębokości 1,5 m p.p.t., tj. 57,50 m n.p.m. (odkrywka nr 2).

Na podstawie obserwacji w miejscu wykonanej odkrywki nr 2 (fot. 2), stwierdzono, że pod warstwą nasypu niekontrolowanego, o grubości 1,85 m .p.p.t., zalegają twardeplastyczne gliny pylaste, o $I_L=0,05$, na których posadowiono fundament betonowy o grubości około 30 cm, posiadający 30 cm odsadzkę zewnętrzną.

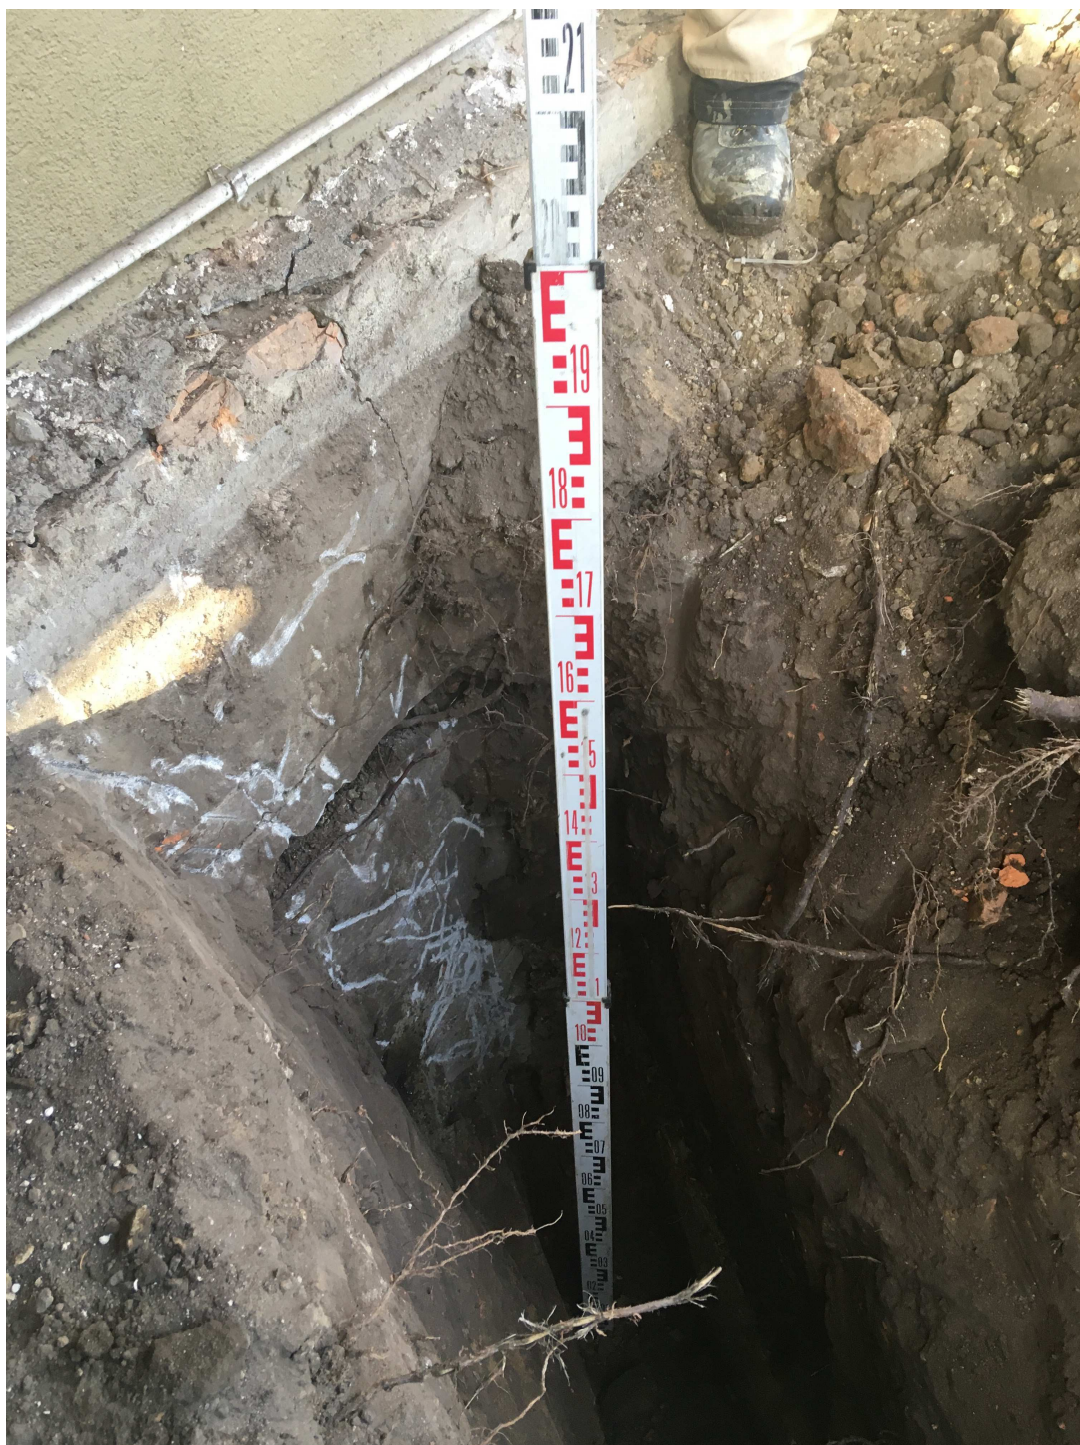
Fot.3 (odkrywka nr 3).

Powyżej zamieszczono fotografię odkrywki nr 3 (fot. 3).

Pod warstwą nasypu niekontrolowanego, o grubości 3,50 m p.p.t., zalegają twardoplastyczne gliny pylaste przewarstwione iłem, o $I_L=0,05$, na których posadowiono fundament betonowy o grubości około 30 cm, posiadający 30 cm odsadzkę zewnętrzną. Ścian fundamentowa posiada zarówno pionowe

zarysowania, jak i wyraźne pęknięcie poziome na głębokości około 60,0 cm, poniżej powierzchni terenu wskazujące na znaczne osiadanie podłoża fundamentu.

Widoczne pęknięcia budynku znajdują się zarówno na południowo-wschodniej ścianie obiektu, jak i na ścianie wschodniej w obrębie odkrywki nr 3. Pod fundamentami ww. części budynku występują rodzime, zwięzłe spoiste gliny pylaste oraz iły w stanie zwartym. Grunty te posiadają zdolność do zmian objętości pod wpływem zmian wilgotności naturalnej (grunty ekspansywne).

Wraz ze wzrostem wilgotności zwiększają swoją objętość (pęcznią), natomiast przy spadku wilgotności następuje proces odwrotny (skurcz). Zjawisko pęcznienia i skurczu gruntów ekspansywnych, wywołujących podniesienie i osiadanie podłoża fundamentowego, często wielkości kilkunastu centymetrów, może powodować poważne uszkodzenia budowlane.

Zmiany wilgotności wywoływane mogą być przez czynniki atmosferyczne, zmianę lokalnych stosunków wodnych, jak i również przez oddziaływanie roślin, co prawdopodobnie ma miejsce w obrębie przedmiotowej inwestycji, w jej południowo-wschodniej części. Zasięg i intensywność zmian wzrasta na skutek oddziaływania systemu korzeniowego drzew. W okresie wegetacyjnym drzewa pobierają wodę z podłoża, intensywnie je przesuszając, co prowadzi do objęcia efektem skurczu znacznych stref gruntu, a w konsekwencji wzmożonego osiadania podłoża. Ponadto na skutek silnego przesuszania następuje naruszenie struktury gruntu spoistego, co ułatwia infiltrację wody i wzmożenie efektu pęcznienia. Przyjmuje się, że zasięg jednego drzewa na podłożu jest równy jego wysokości, przy czym zwiększa się wyraźnie w przypadku grupy drzew. Naprzemienne inicjowanie skurczu i pęcznienia podłoża przez system korzeniowy jest jedną z najczęstszych przyczyn awarii i pęknięć budynków posadowionych a gruntach ekspansywnych.

W związku z naruszeniem struktury gruntu i jego nadmiernym przesuszeniem oraz skurczem zaleca się wzmocnienie i stabilizację gruntu zarówno pod fundamentami w części południowo – wschodniego narożnika, jak i w części ściany wschodniej w rejonie odkrywki nr 3. Wzmocnienie podłoża fundamentów można wykonać z wykorzystaniem iniekcji ciśnieniowej gruntu, lub mikrofały i zastrzyków typu jet grouting. Zaleca się również usunięcie części drzew znajdujących się w najbliższym otoczeniu ściany południowo

wschodniej i wschodniej budynku , gdzie doszło do nadmiernego przesuszenia podłoża fundamentów. Systemy korzeniowe drzew w dalszym ciągu mogą wpływać na powstanie skurczu w obrębie gruntów pylastych i ilastych wrażliwych na znaczący spadek wilgotności.
