Ekspertyza ornitologiczna
elewacji budynku oraz ogrodzenia
Zespołu Szkół Ogólnokształcących nr I
przy ul. Bukowskiej 16 w Poznaniu

Poznań, lipiec 2018

1 Cel i zakres opracowania

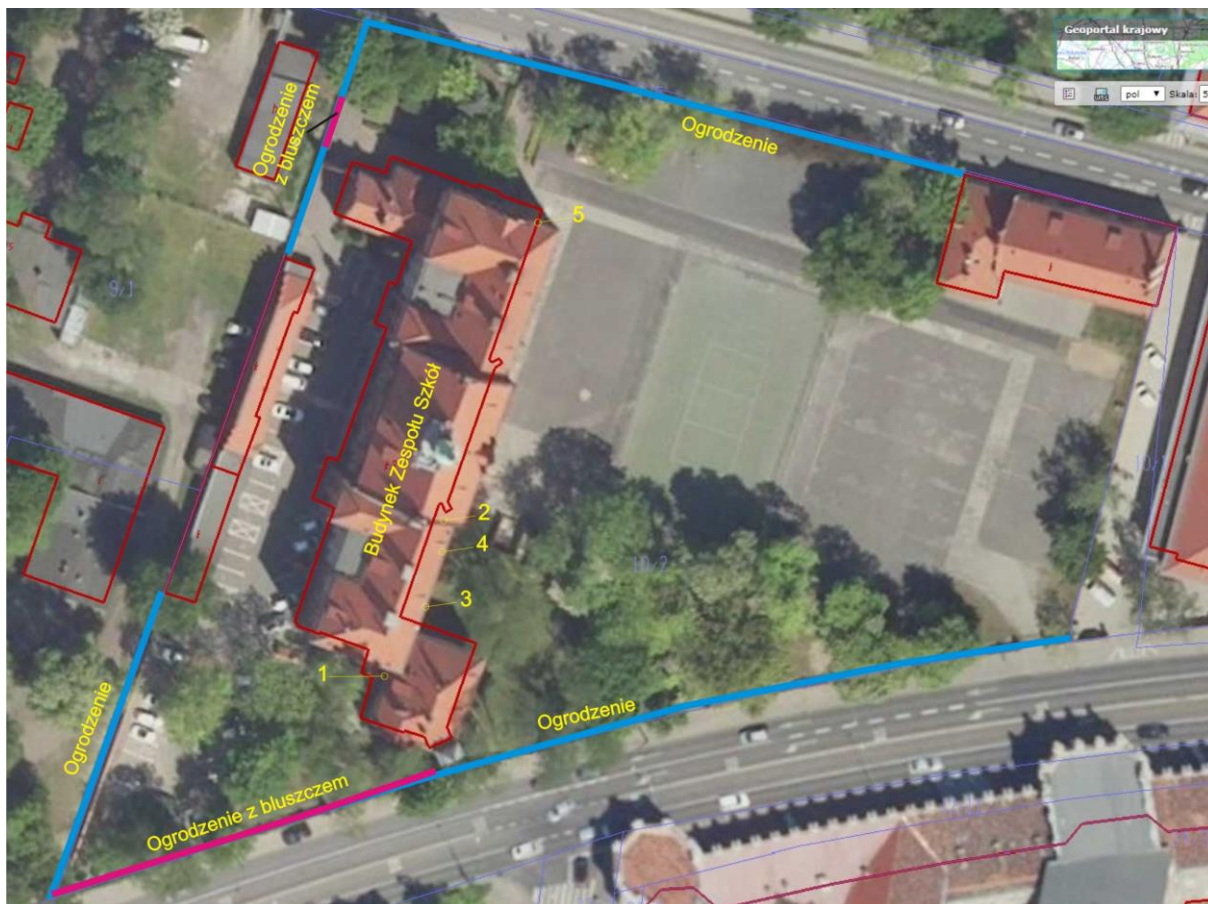
Rys. 1. Budynki Zespołu Szkół nr 1 wraz z ogrodzeniem (różowa linia – ogrodzenie z bluszczem mogącym stanowić siedlisko ptaków) – rzut, z zaznaczeniem miejsc występowania gniazd i siedlisk chronionych gatunków ptaków.

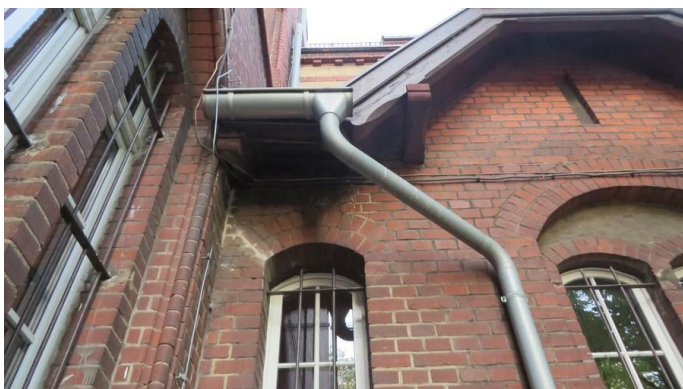
- Poz. 1. Otwór pod drewnianym wykończeniem daszku ze śladami kału. Siedlisko lęgowe wróbla (*Passer domesticus*).

Fot. 6. Widok otworu pod drewnianym wykończeniem daszku.

Fot. 7. Widok otworu oraz ślady kału pod drewnianym wykończeniem daszku.

Po uzyskaniu ww. zezwolenia należy przed przystąpieniem do prac remontowych przed sezonem lęgowym ptaków tj. w okresie od 16 października do końca lutego, uniemożliwić dostęp ptaków do wszystkich szczelin i otworów stwierdzonych na budynku, w tym zwłaszcza do tych wskazanych w rozdziale 3. Ewentualnie prace zabezpieczające można prowadzić w innym okresie, lecz wyłącznie pod nadzorem ornitologicznym. Szczeliny, które należy zabezpieczyć to szczeliny szersze niż 10 mm znajdujące się: pod parapetami, opierzeniami, za rynnami spustowymi i rynnami poziomymi, pomiędzy murem, a połącią dachową i inne podobne, które stanowić mogą miejsce lęgów lub przebywania zwierząt. W miejscach tych mogą bytować także nietoperze, dlatego przed zamknięciem tych otworów i szczelin należy upewnić się, czy ich tam nie ma. W razie wątpliwości czy nietoperz jest czy go nie ma w szczelinie, należy przymocować wokół szczeliny dość sztywną plastikową siatkę umożliwiającą wyjście nietoperza ze szczeliny, która jednak po jego wyjściu z powrotem będzie dolegała do otworu, tak by nietoperz nie mógł z powrotem wejść do otworu. Zaleca się by w trakcie prac zabezpieczających był obecny specjalista przyrodnik (ornitolog lub chiropterolog), który potwierdzi prawidłowość wykonanych zabezpieczeń. Prawidłowo wykonane zabezpieczenia – uszczelnienia budynku – powodują, że prawdopodobieństwo ich zasiedlenia jest minimalne (choć nie niemożliwe).

W ramach kompensacji za zniszczenie wymienionych w rozdziale 3 siedlisk należy zawiesić na przedmiotowym budynku skrzynki lęgowe, których liczba powinna kompensować liczbę stwierdzonych siedlisk rzeczywistych i potencjalnych, które w wyniku remontu budynków zostaną na trwałe zniszczone. **Zaleca się zawieszenie 7 budek lęgowych trocinobetonowych dla wróbla (najlepiej typ APK-2 – w jednej komorze mieszczą się dwa gniazda wróbla) oraz 2 skrzynki lęgowe dla kopciuszka.**

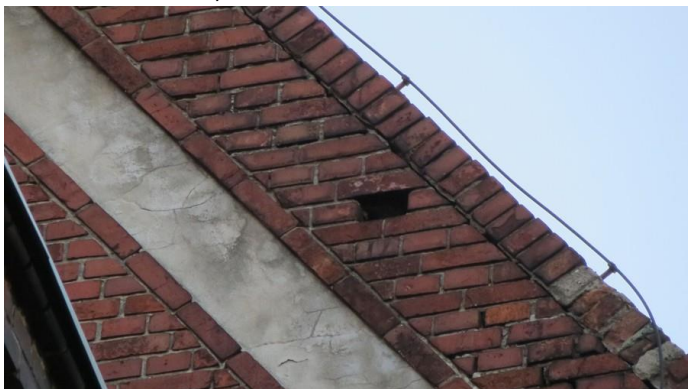
- Poz. 2. Wnęka w murze budynku – potencjalne siedlisko kopciuszka (*Phoenicurus ochruros*).

Fot. 8. Widok na istniejący otwór w murze.

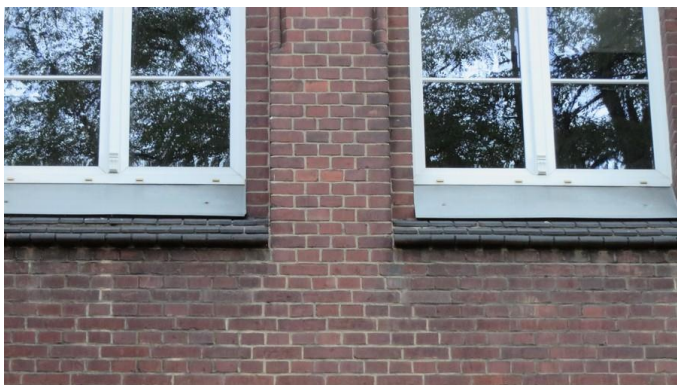
- Poz. 3. Szczeliny pod parapetem dwu okien na pierwszym piętrze – 2 potencjalne siedliska wróbla.

Fot. 9. Widok na otwory pod oknem.

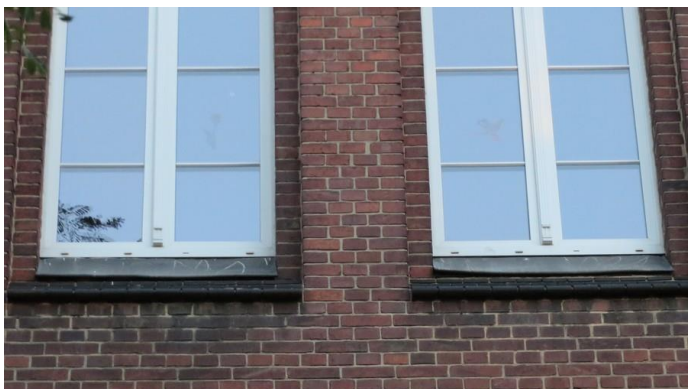
- Poz. 4. Szczeliny pod parapetem dwu okien na pierwszym piętrze – 2 potencjalne siedliska wróbla.

Fot. 10. Widok na otwory pod oknem.

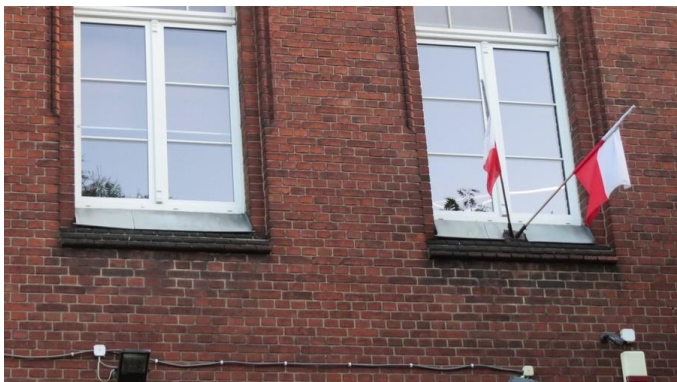
- Poz. 5. Szczeliny pod parapetem dwu okien na pierwszym piętrze – 2 potencjalne siedliska wróbla.

Fot. 11. Widok na otwory pod oknem.

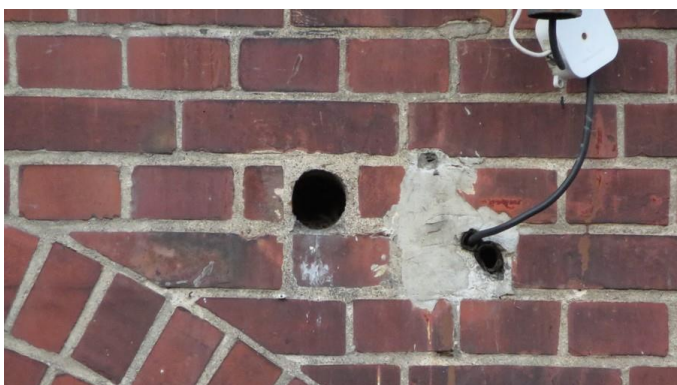
- Poz. 6. Otwór wentylacyjny lub rura w murze budynku, ślady kału pod spodem, materiał gniazdowy w środku – siedlisko lęgowe kopciuszka.

Fot. 12. Widok na fragment elewacji zachodniej.

Fot. 13. Zbliżenie na wystającą rurę na elewacji zachodniej.

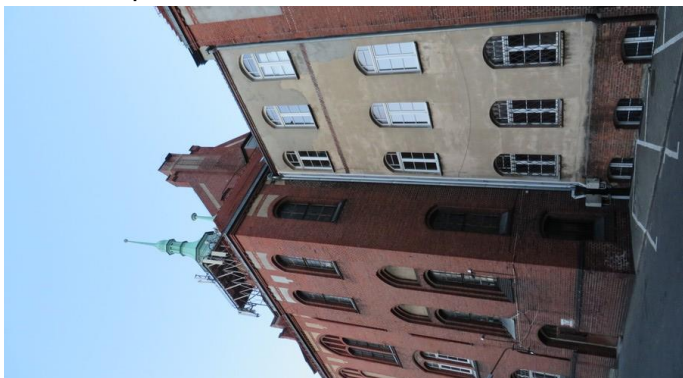
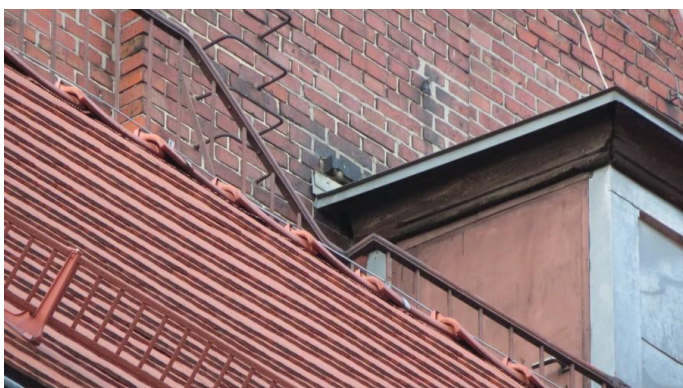
- Poz. 7. Otwór pod drewnianym wykończeniem daszku – potencjalne siedlisko kopciuszka.

Fot. 14. Widok na fragment elewacji zachodniej.

Fot. 15. Zbliżenie na otwór pod drewnianym wykończeniem daszku na elewacji zachodniej.

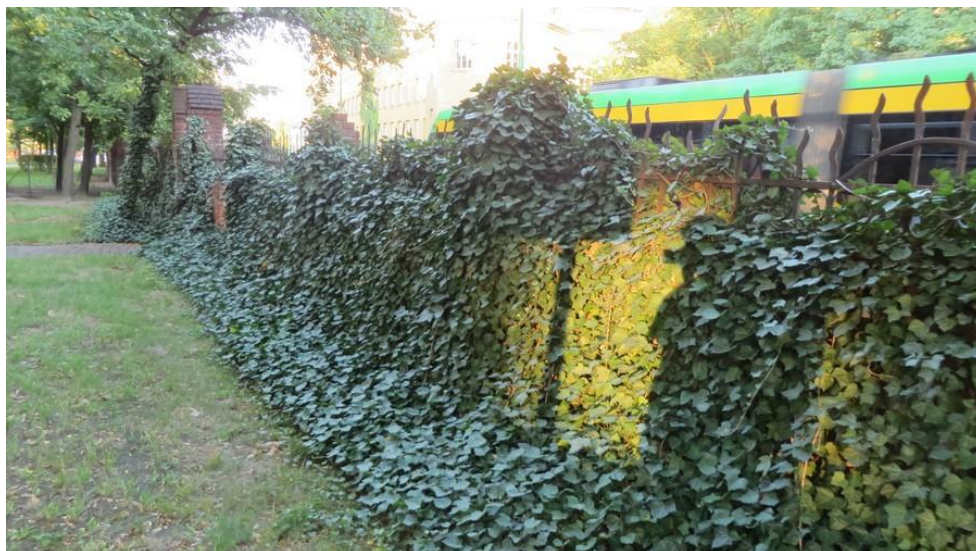
Nie stwierdzono gniazd ptaków w murze ceglanym, oraz w części muru pokrytej bluszczem (*Hedera helix*). Bluszcz rosnący od wielu lat na murze (w dwu miejscach – bujnie zwłaszcza od strony południowo-zachodniej oraz od północno-zachodniej ogrodzenia) stanowi prawdopodobnie siedlisko noclegowe ptaków. Bluszcz ten stanowić mógł w przeszłości miejsce gniazdowania ptaków np. wróbel, kos (*Turdus merula*), szacunkowo w liczbie do 4 par.

Fot. 16. Widok na ogrodzenie od strony północnej.

Bluszcz należy jak najmniej zniszczyć w trakcie prac remontowych a po ich zakończeniu umożliwić roślinie z powrotem pięcie się po murze. Ma to ważny wymiar zarówno estetyczny jak i jako odtworzenie siedliska dla ptaków.

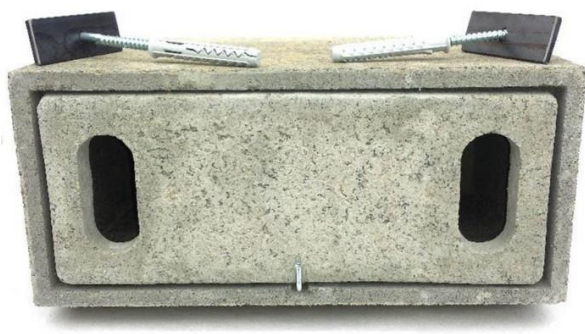
Ryc.3. Podwójna budka dla wróbla budki typu APK-2 (<http://budkilegowe.com/produkty/budka-apk-2/>).

Budki dla wróbla powinny być zawieszone na budynkach na elewacji północnej, wschodniej, lub północno-wschodniej, jak najwyżej od powierzchni gruntu, a minimum 4 m od powierzchni terenu, lub innego niższego budynku znajdującego się bezpośrednio pod budką. Budki mogą być zawieszone tuż obok siebie, gdyż wróbel może gnieździć się kolonijnie. Budki w rzędzie mogą wisieć tuż obok siebie. Budki mogą być mocowane do ścian nośnych na przykład za pomocą kotew wklejonych w otwory wywiercone uprzednio w ścianie (nie należy mocować ich do warstwy termoizolacyjnej jeśli taka istnieje). Do kotew należy przymocować stalowy płaskownik, a dopiero do płaskownika śrubami budki. Nie zaleca się wieszania budek lęgowych nad oknami. Nie zaleca się wieszania budek wykonanych z drewna, gdyż są mało odporne na warunki atmosferyczne w porównaniu do budek trocinobetonowych. Po kilku latach mogą się zacząć rozpadać, co oznaczałoby zakończenie kompensacji.
