Ekspertyza chiropterologiczna na potrzeby prac remontowych budynku I Liceum Ogólnokształcącego zlokalizowanego przy ul. Bukowskiej 16 w Poznaniu

Autor:
mgr inż. Marcin Pakuła specjalista chiropterolog

Poznań 2018

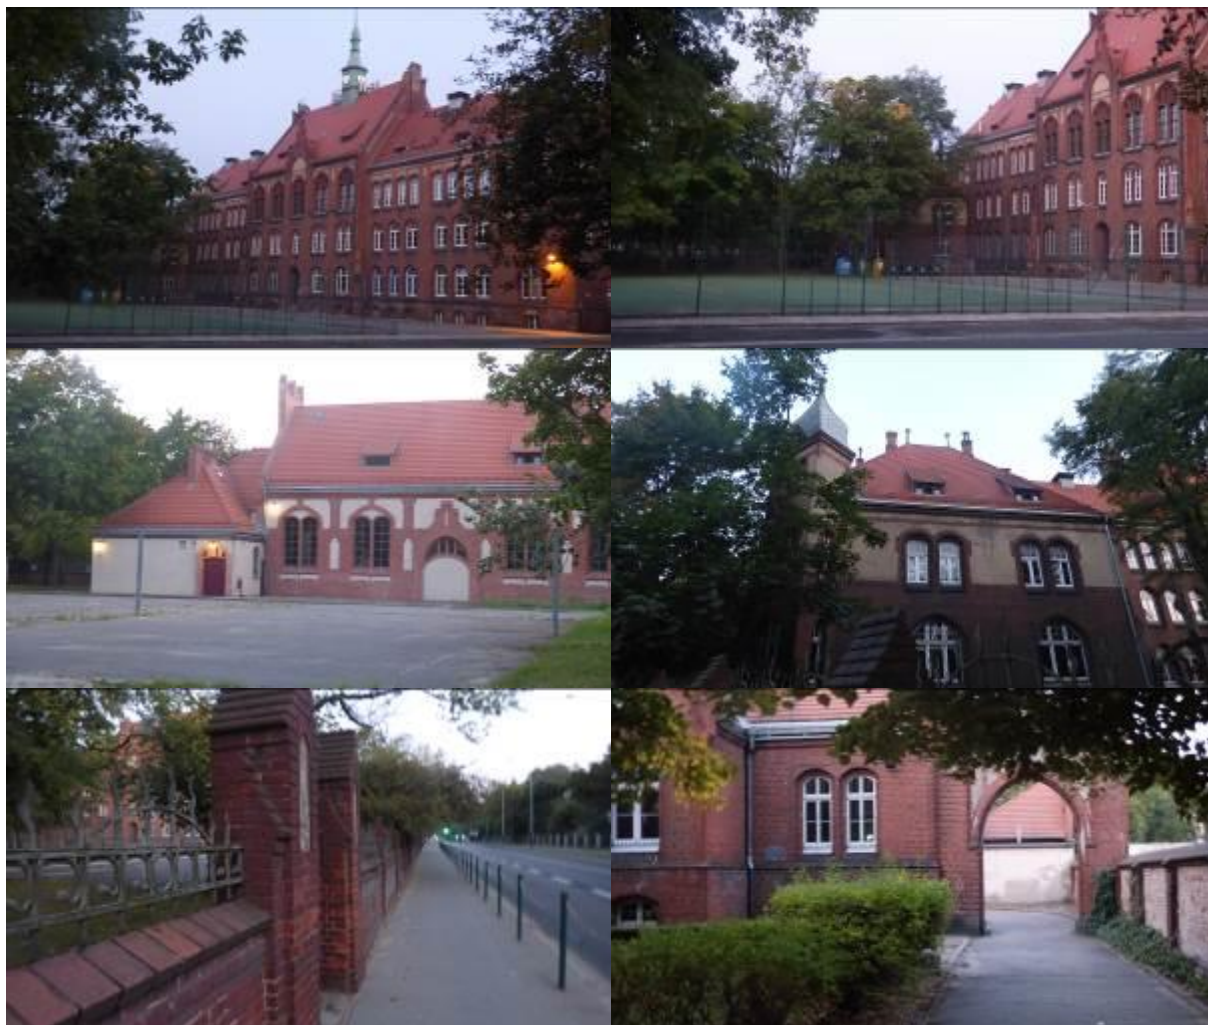
Ryc 1. Analizowany kompleks budynków

Budynek to stara konstrukcja z cegły kryta dachówką. Budynek główny w swojej centralnej części ma piwnicę i 3 nadziemne kondygnacje, z których ostatnia jest najwyższa i mieści aulę. Po obu stronach budynku głównego są skrzydła złożone z 3 pięter, piwnicy o poddasza. Całość jest kryta dwuspadowym dachem – na szczytach 3 spadowym. W części centralnej znajduje się wieżyczka zegarowa. Do budynku głównego przylegają niższe zdobione przybudówki kryte dachówką. W skład kompleksu wchodzi także pawilon po stronie zachodniej i sala gimnastyczna – po stronie zachodniej. Całość jest otoczona ozdobnym murem.

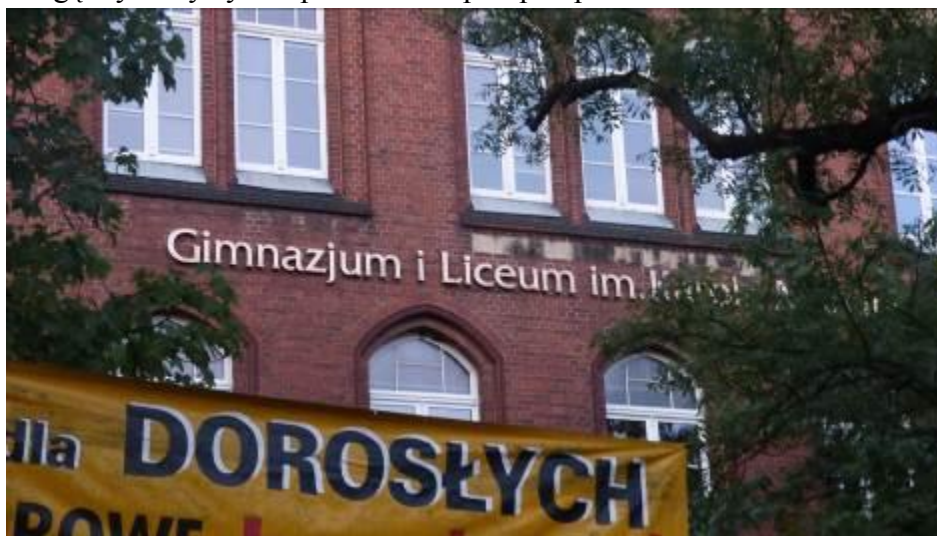
Ryc 2. Fragment szczelnej fasady budynku

Na ścianach budynku nie stwierdzono nieszczelności, które mogłyby stanowić siedliska nietoperzy w okresie przelotów. W czasie jesiennej migracji teoretycznie pojedyncze nietoperze mogą wykorzystywać przestrzeń pod parapetami.

Z punktu widzenia chiropterofauny brak przeciwwskazań dla realizacji inwestycji.
