**OBIEKT: Budowa krytej pływalni na Ratajach, os  
Piastowskie 55 w Poznaniu.**

**TEMAT: INWENTARYZACJA ISTNIEJACEJ ZIELENI**

Lokalizacja drzew i krzewów przeznaczonych do wycinki:  
działka ew. nr 42/12, arkusz 10, Obręb: Rataje 0005, MIASTO  
Poznań (306401\_1)

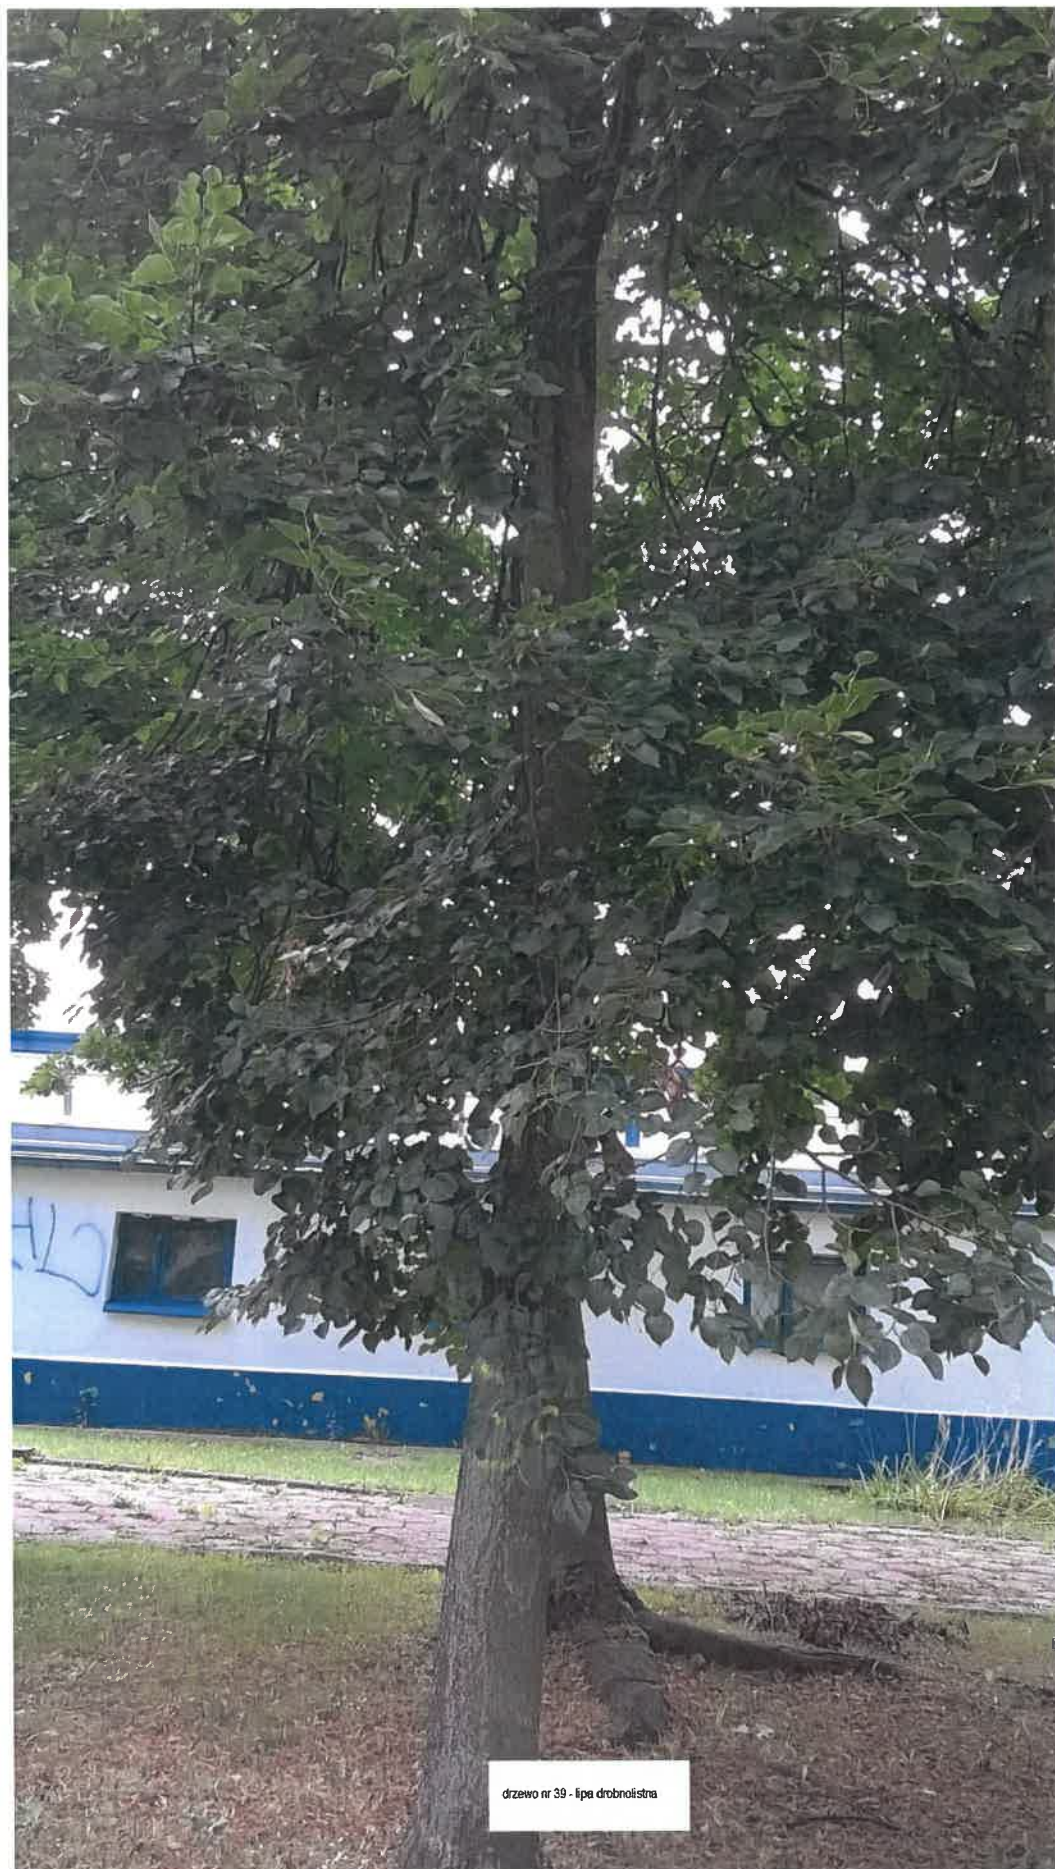
drzewo nr 39 - lipa drobnolistna

31	42/12	Betula verrucosa	Brzoza brodawkowata	72	dobry	
32	42/12	Prunus cerasifera Pissardii	Śliwa wiśniowa Pissardii	39, 64, 62, 56	dobry	Czterodniowe drzewo
33	42/12	Sorbus intermedia	Jarząb szwedzki	120	dobry	
34	42/12	Acer ginnala	Klon ginnala	30, 46, 21	dobry	Trójpniowe drzewko, posusz
35	42/12	Acer ginnala	Klon ginnala	19	średni	Posusz 20 %
36	42/12	Acer ginnala	Klon ginnala	31, 32, 34, 52, 44, 56	dobry	Niewielki posusz
37	42/12	Acer ginnala	Klon ginnala	21	dobry	Pozostały jeden pień
38	42/12	Acer platanoides	Klon pospolity	132	dobry	Lekki posusz, jemiola
39	42/12	Tilia cordata	Lipa	82	dobry
