Poznań, 21 czerwca 2016 r.

Szkoła Podstawowa nr 20
im. Stefana Batorego
os. Rzeczypospolitej 44
61-395 Poznań

Ekspertyza chiropterologiczna dotycząca występowania nietoperzy w budynku Szkoły Podstawowej nr 20 w Poznaniu

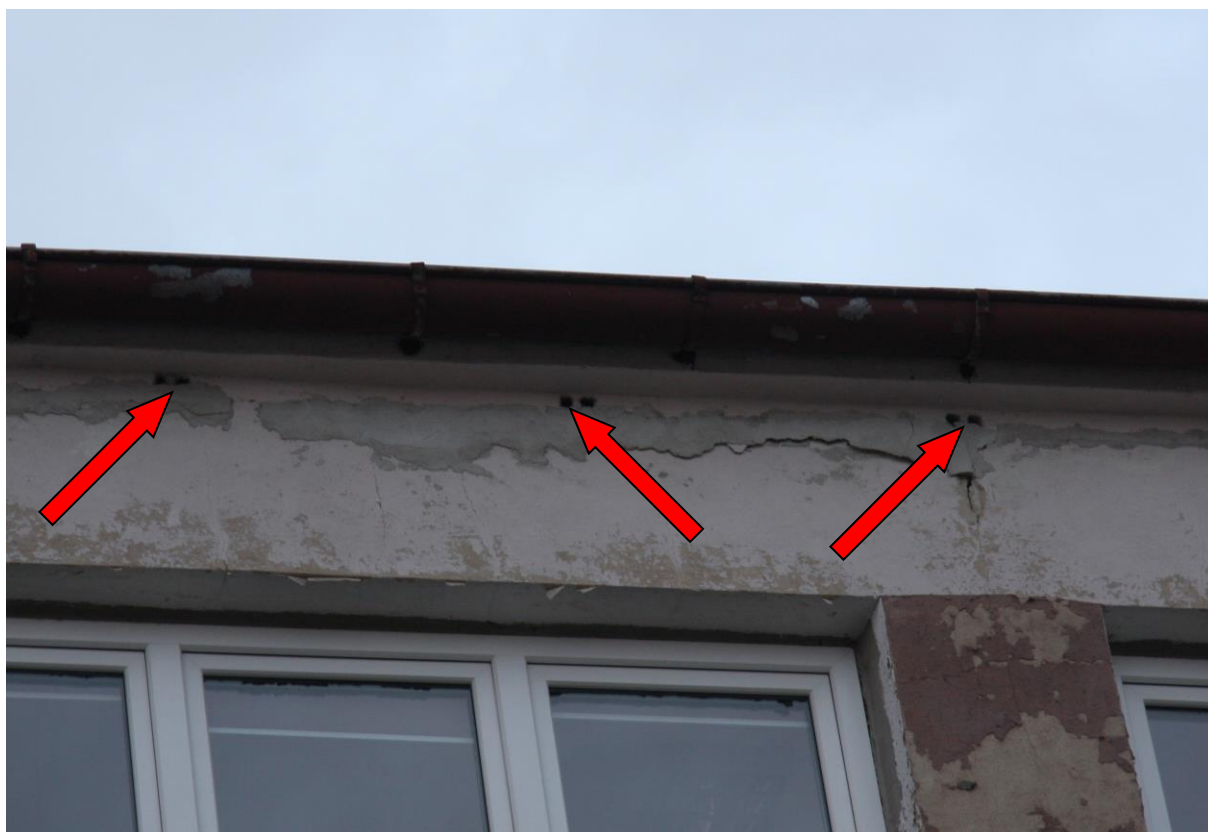
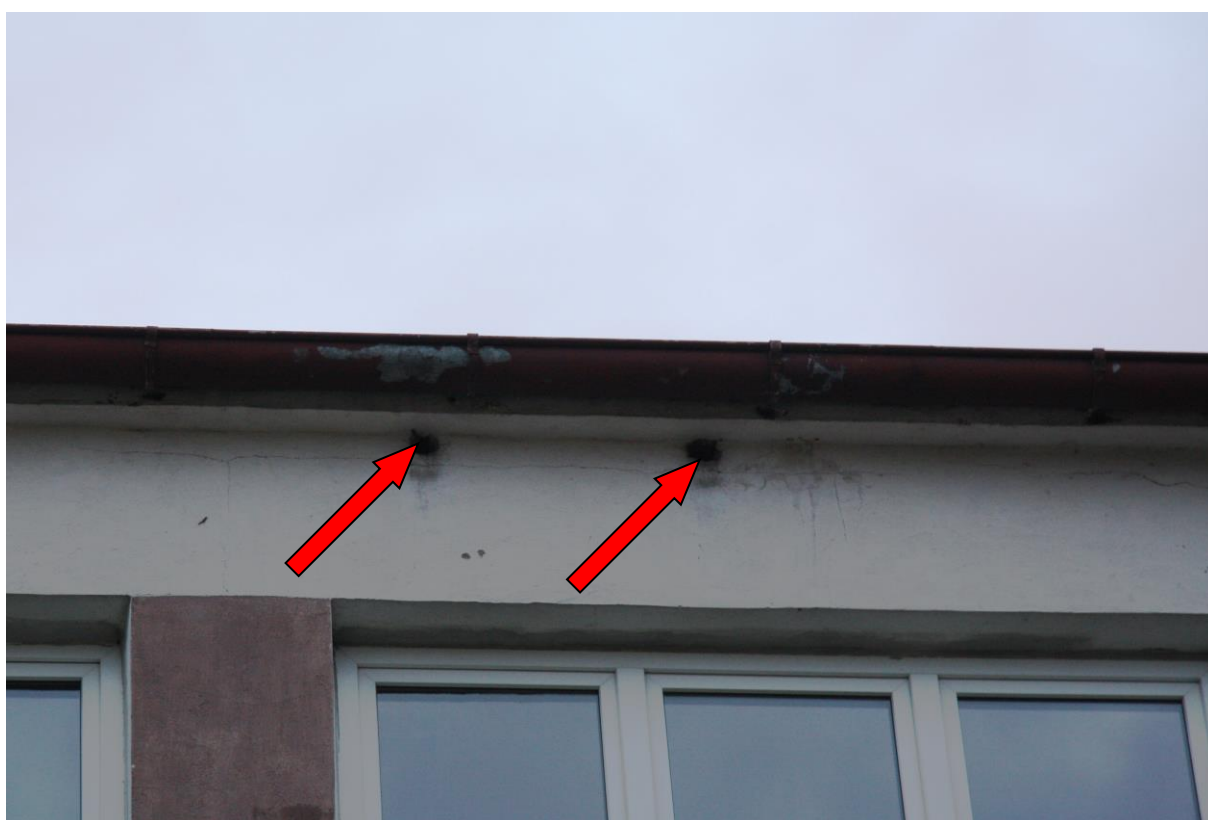
Budynek stanowi potencjalne siedlisko nietoperzy. Najważniejszą, potencjalną kryjówką jest przestrzeń w stropodachu. Prowadzące do niej otwory mogą być wykorzystywane przez nietoperze jako wloty. Przykłady zaznaczono na fot. 1–3. Część otworów jest wprawdzie zasiedlona przez jerzyki (ślady widoczne na fot. 3), co jednak nie wyklucza obecności nietoperzy w niektórych okresach w roku. Poza przestrzenią w stropodachu nie zaobserwowano kryjówek możliwych do zasiedlenia przez nietoperze.

Fot.1–3. Otwory prowadzące do przestrzeni w stropodachu – potencjalnej kryjówki nietoperzy.

Z punktu widzenia ochrony nietoperzy nie ma przeciwwskazań do przeprowadzenia planowanych prac termo-modernizacyjnych, jednak pod warunkiem wykonania dodatkowej kontroli, przed rozpoczęciem remontu i zastosowania się do ewentualnych zaleceń chiropterologa, jeśli zostanie stwierdzona obecność nietoperzy. Potrzeba takiej kontroli wynika z faktu, że nietoperze w niektórych przypadkach są bardzo trudne do wykrycia i mogą zajmować niewidoczne kryjówki, a także zmieniać je w trakcie sezonu. Dlatego nie można ze stuprocentową pewnością zagwarantować, że podczas prac nie będzie ich w budynku.

Obecnie nie ma potrzeby planowania żadnych działań minimalizujących bądź kompensacyjnych.
