**OPINIA TECHNICZNA**  
**DO PROJEKTU ARCHITEKTONICZNO - BUDOWLANEGO**  
**ROZBIÓRKA ISTNIEJĄCEJ HALI NAMIOTOWEJ ORAZ**  
**BUDOWA SALI GIMNASTYCZNEJ Z POMIESZCZENIAMI UZUPEŁNIAJĄCYMI I**  
**ŁĄCZNIKAMI DO ISTNIEJĄCEJ SZKOŁY**  
**SZKOŁA**

os. Pod Lipami 106, 61 - 638 Poznań, działka nr 33/90

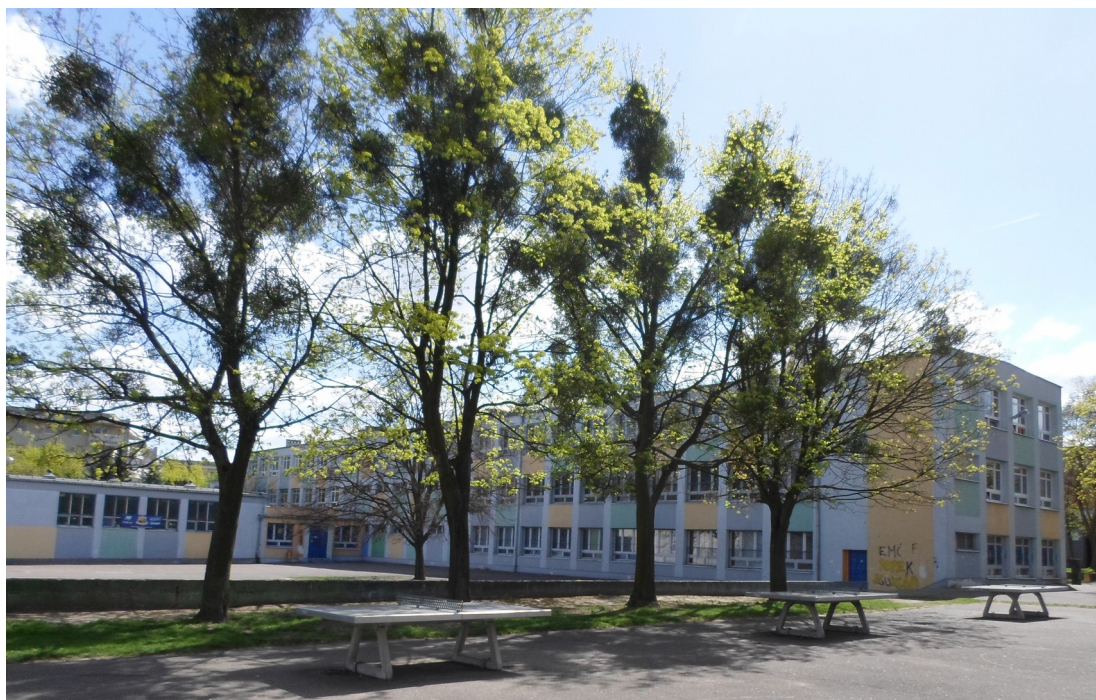
Budynek trzykondygnacyjny, częściowo jednokondygnacyjny, bez podpiwniczenia, wybudowany w technologii tradycyjnej. Budynek został wykonany w końcu XX wieku w postaci prostej bryły. Budynek szkolny wzniesiony w technologii tradycyjnej, murowanej ze stropami konstrukcji żelbetowej. Dach płaski konstrukcji żelbetowej z przekryciem z papy.
