Nazwa inwestycji:
Remont schodów w ciągu ul. Spychalskiego w Poznaniu

Branża:	Stadium dokumentacji:
KONSTRUKCYJNA	PB/PW

Tytuł rysunku: Widok tralek. Stan istniejący/ /rekonstrukcja

Nr 05

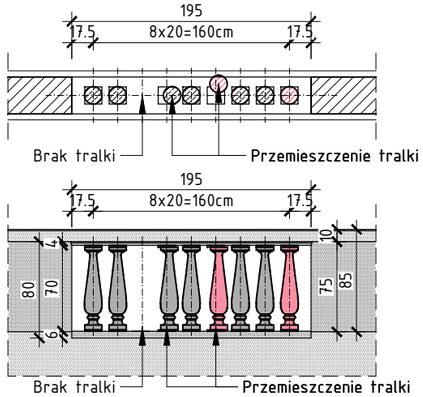
WIDOK TRALEK STAN ISTNIEJĄCY (u podstawy schodów)

UWAGA:
Kolorem ▭ oznaczono tralki do wymiany.

UWAGA:
1. Rozbiórki murów należy prowadzić w sposób zapobiegający dalszym uszkodzeiom tralek.
2. Istniejące tralki przed ponownym montażem należy oczyścić, a ubytki betonu uzupełnić materiałem PCC.
3. Brakujące i zaznaczone kolorem ▭ tralki należy odtworzyć z betonu ze ścisłym zachownaiem wymiarów geometrycznych istniejących tralek.
4. Wymiary tralek podane na szczególe należy zweryfikować podczas budowy.
5. Łącznie należy wykonać 7 nowych tralek oraz poddać renowacji 11 szt. istniejących tralek.

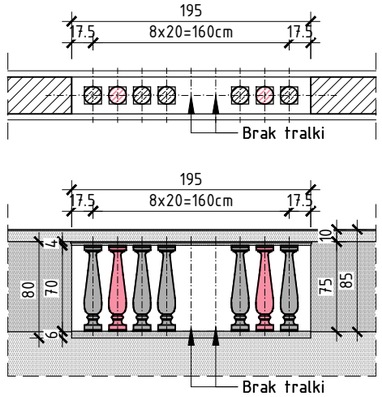
WIDOK TRALEK STAN ISTNIEJĄCY (u szczytu schodów)

UWAGA:
Kolorem ▭ oznaczono tralki do wymiany.
