PROGRAM PRAC KONSERWATORSKICH
DOTYCZĄCY ELEWACJI ZABYTKOWEGO GMACHU ORAZ
OGRODZENIA ZESPOŁU SZKÓŁ OGÓLNOKSZTAŁCĄCYCH
NR I IM. KAROLA MARCINKOWSKIEGO W POZNANIU

Konserwator Dziej Sztuki
mgr Katarzyna Michalak

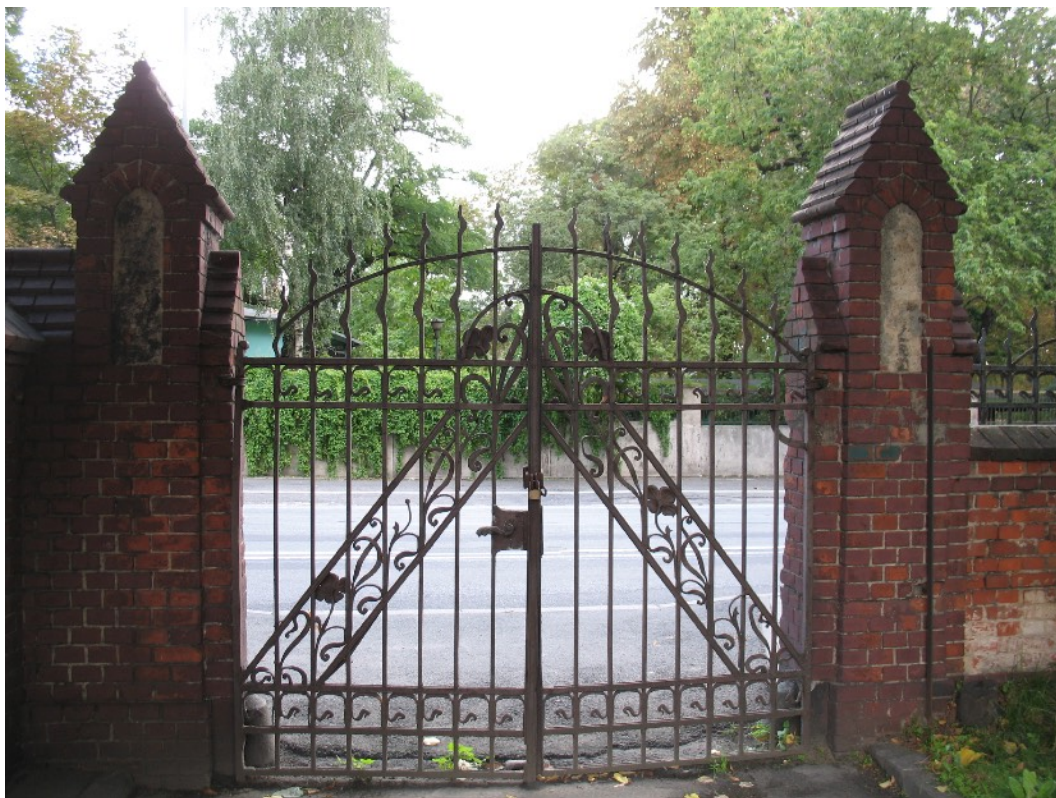
Fot. 19 Jedna z bram ceglanego ogrodzenia.

Stan zachowania ceglanego ogrodzenia działki na której znajduje się gmach Zespołu Szkół Ogólnokształcących nr 1 w Poznaniu jest zły i kwalifikuje go do przeprowadzenia pełnej konserwacji. Cegła wraz z spoiną uległa analogicznym zniszczeniom jak cegła licowa gmachu. Cegła posiada ubytki w formie powstałe w wyniku urazów mechanicznych, została wtórnie pomalowana, posiada graffiti, w partiach zacienionych jest porastana przez mikroorganizmy, posiada wtórne, nieestetyczne przemurowania, jej spoina uległa wykruszeniu. Niektóre cegły są luźne. Część cegieł czy kształtek została zastąpiona ceglami czy uzupełnieniami z betonu. Część przęseł pod wpływem korozji ceramiki jak i metalowych krat i w wyniku silnego zawilgocenia uległa wybrzuszeniu, wypchnięciu. W niektórych miejscach, zaobserwowano nierównomierne spękania muru, spękania występują od dołu muru ku górze. Spękania widoczne są zarówno z jednej jak i z drugiej strony muru. Zaobserwowano również miejscowo, lekkie odchylenia przęseł muru od pionu oraz kilku słupków. Odkrywka fundamentu ogrodzenia ukazała, iż nie posiada on izolacji pionowej. Niektóre słupki ogrodzenia straciły część lub całkowicie swoje ozdobne czapy z kształtek. Przęsła od strony wewnętrznej były na przestrzeni ich istnienia otynkowane, jednak obecnie tynk spadł czy ze względu na zły stan został skut. Jedna z bram wjazdowych na teren boiska jest wtórna i nie pasuje stylistycznie do reszty. Część muru od strony ul. Grunwaldzkiej jest rekonstrukcją ze współczesnej, klinkierowej cegły. Od strony ul. Grunwaldzkiej znajduje się wtórna nieestetyczna brama osadzona w betonowych słupkach. Niektóre z krat nad przęsłami są wtórne i nieprecyzyjnie odtworzone. Kraty oryginalne pokryte są kilkoma warstwami farby, które nie są już szczelne i metal pod spodem koroduje. Część krat jest powyginana. Tynki w płycinach w obrębie zwieńczeń słupków zasolone, zdegradowane z ubytkami.

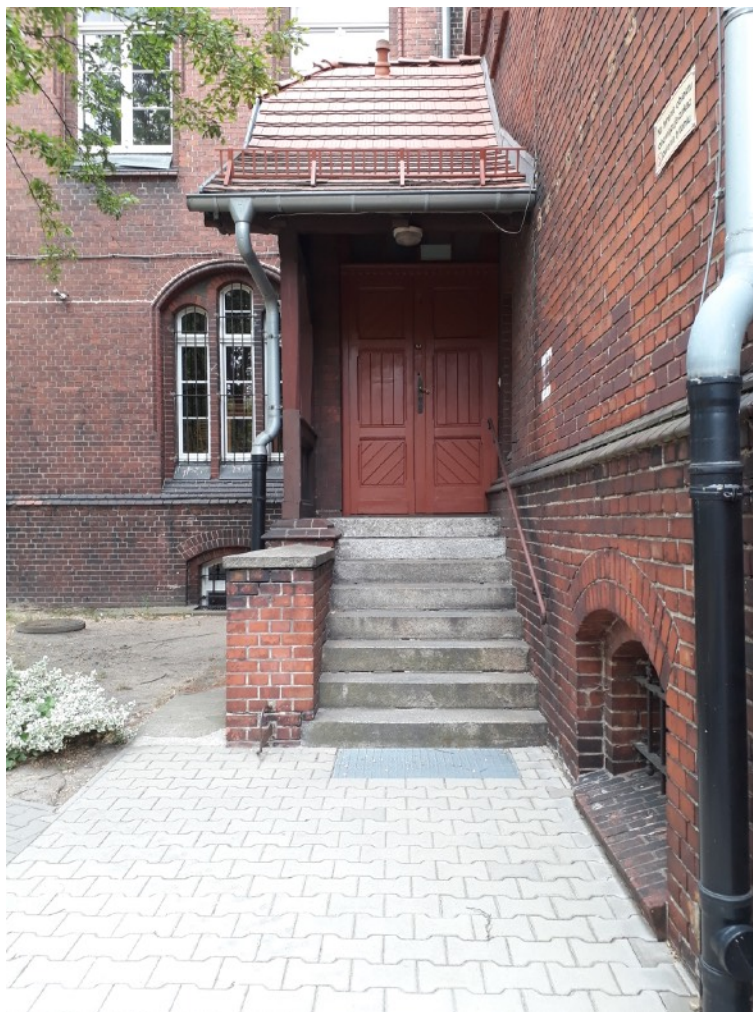
Granitowe schody prowadzące do portali wejściowych zachowane w dostatecznym stanie. Granit dość silnie zabrudzony i lokalnie zaatakowany przez mikroorganizmy. Powierzchnia kamienia na stopniach nieco wytarta. Brak spoin pomiędzy blokami. Niektóre bloki lekko zapadnięte.

Drewniane elementy w obrębie wejścia do sekretariatu w dość dobrym stanie zachowania. Balustrada jak i podbicie daszku pokryte dość współczesnymi powłokami w kolorze brązowym. W dolnych partiach drewno nieco zawilgocone z złuszcżającymi się powłokami malarskimi. Belki okapu z widocznymi pęknięciami po rozeschnięciu drewna.

Fot. 28. Wejście do sekretariatu. Widoczne granitowe schody.

6. Uzupełnienie nierówności i małych ubytków szpachlą do drewna.
 7. Pokrycie drewna gruntem odpornym na warunki atmosferyczne oraz regulującym wilgotność drewna do użytku zewnętrznego.
