Nazwa i adres inwestycji:		Projektant:	mgr inż. Marcin Perz upr. bud. w spec. konstrukcyjno-budowlanej do proj. bez ograniczeń nr uprawnień WKP/0273/P00K/09 nr izby WKP/BO/0075/10		Podpis:
Remont przegród zewnętrznych i elementów konstrukcyjnych budynku oraz zewnętrznego muru oporowego w ramach zadania pt. "Naprawa i zabezpieczenie budynku kręgielni wraz z wzmocnieniem podłoża gruntowego w związku z procesem uszkodzeń powstałych w południowo-wschodnim narożu zabudowy w części parterowej obiektu" pod adresem os. Piastowskie 106a, 60-164 Poznań		Sprawdzający:	mgr inż. Łukasz Kraszewski upr. bud. w spec. konstrukcyjno-budowlanej do proj. bez ograniczeń nr uprawnień WKP/0052/P00K/10 nr izby WKP/BO/0381/10		Podpis:
Nazwa i adres inwestora:		Nazwa rysunku:		Data:	
Miasto Poznań, Poznańskie Ośrodki Sportu i Rekreacji Samorządowy Zakład Budżetowy ul. Jana Spychalskiego 34, 61-553 Poznań		Plan sytuacyjny		15.02.2019

Nazwa i adres jednostki projektowej:		Etap projektu:	Format:	Skala:	Nr rysunku:
ARTMOST S.C. ul. Rybaki 6a/6, 61-883 Poznań		PROJEKT BUDOWLANY	210x297	1:1000	PS-1-01

Nazwa i adres inwestycji: Remont przegród zewnętrznych i elementów konstrukcyjnych budynku oraz zewnętrznego mu

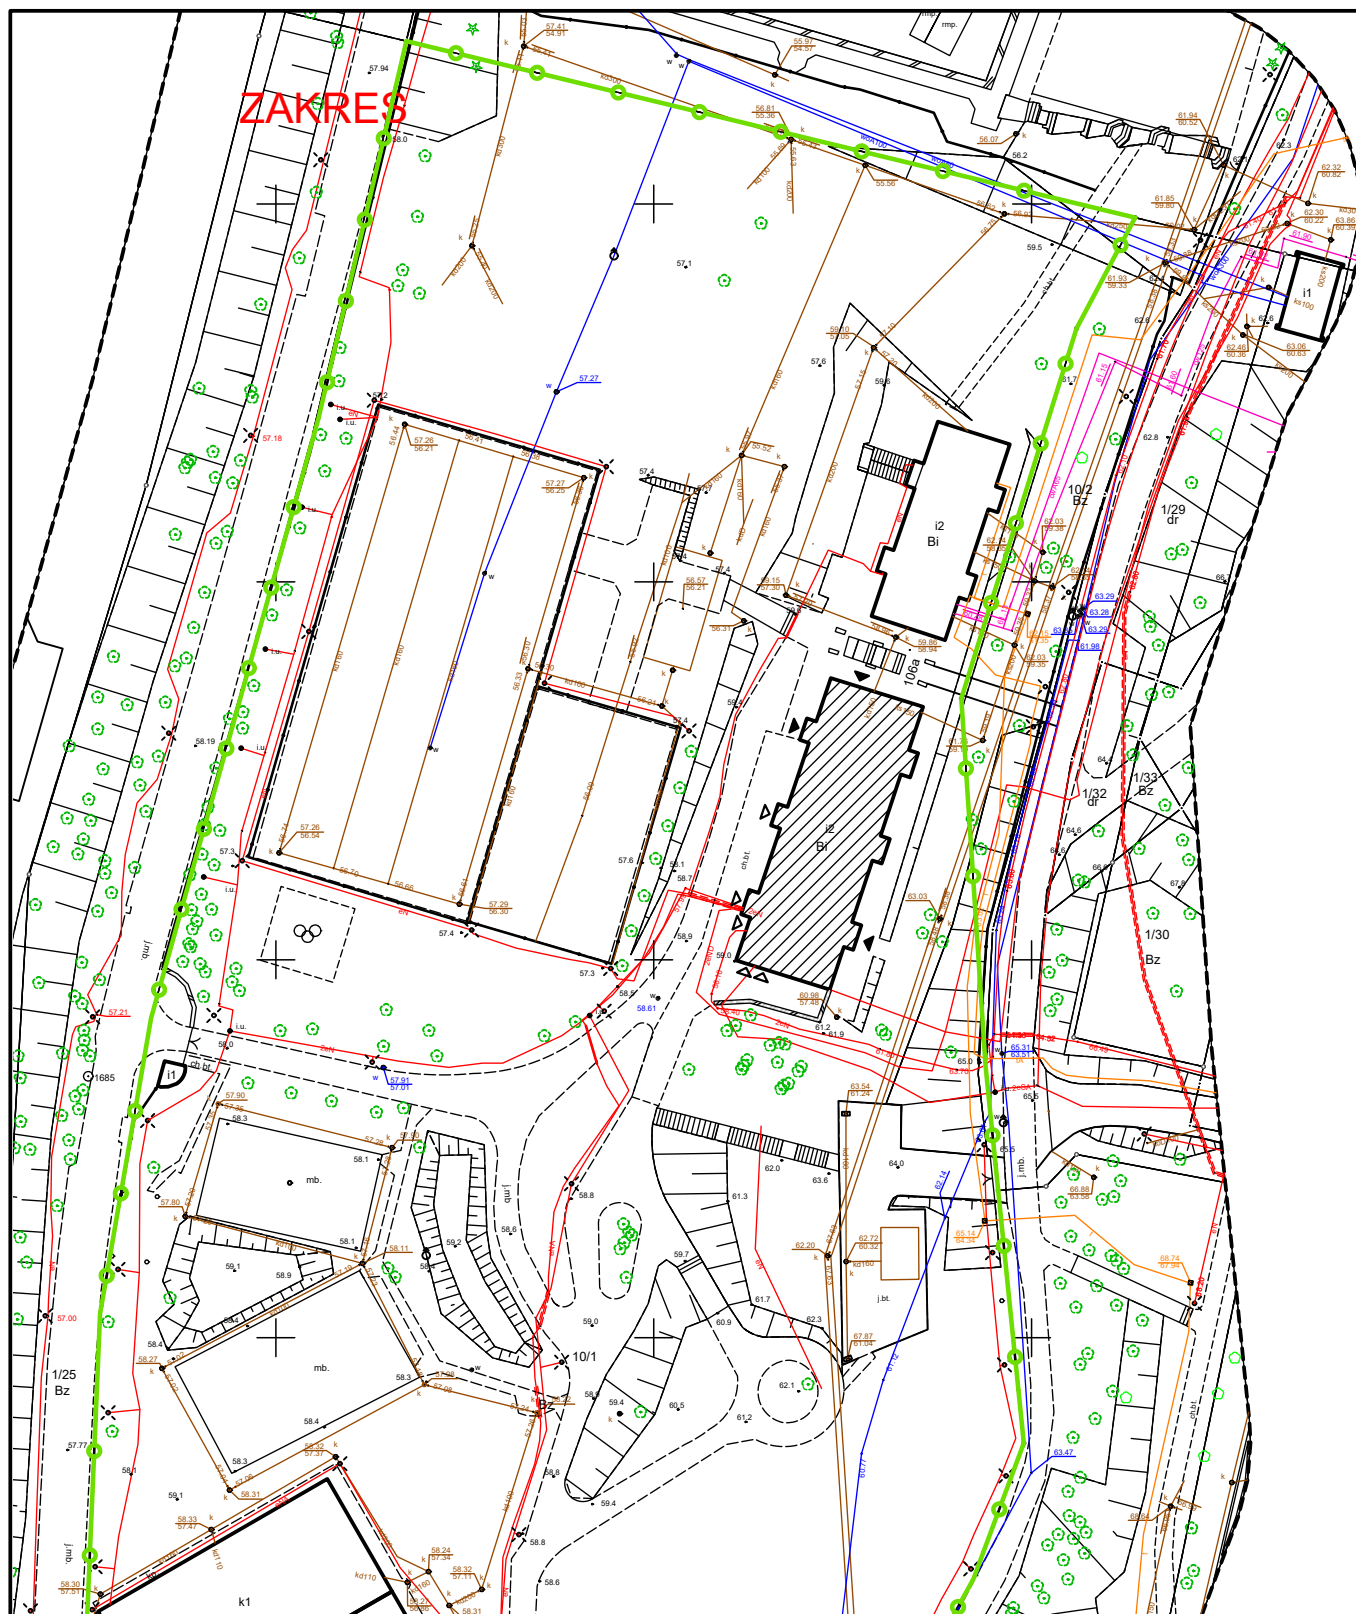
Granica działki	
Budynek kręgielni POSiR oddział Rataje	
Wejścia do budynku

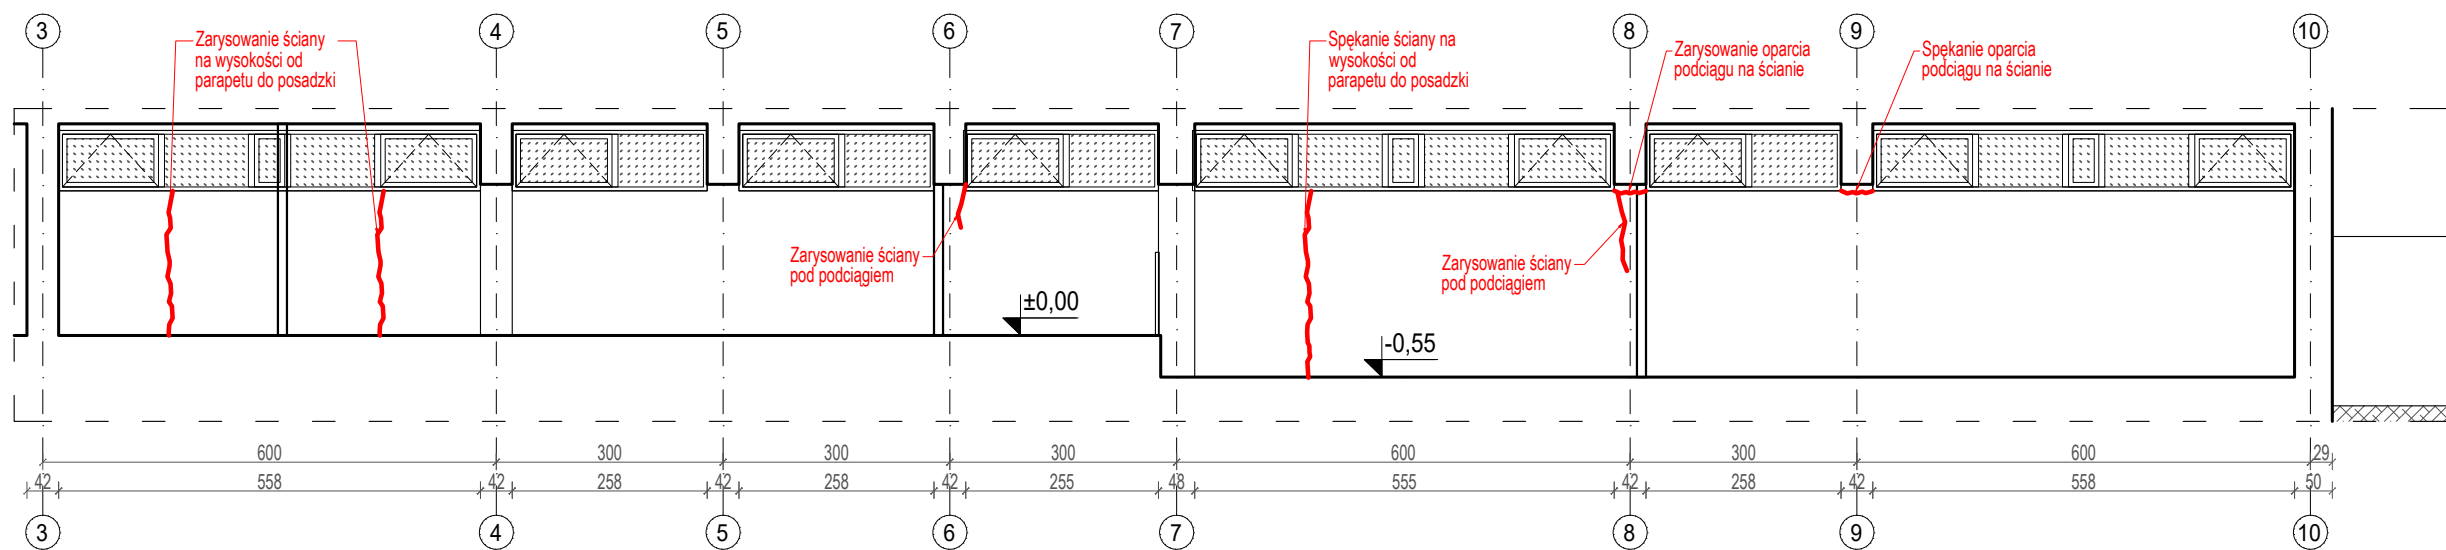
WIDOK ŚCIANY ZEWNĘTRZNEJ W OSI BUDYNKU "D" OD WEWNĄTRZ
- inwentaryzacja
skala 1:100

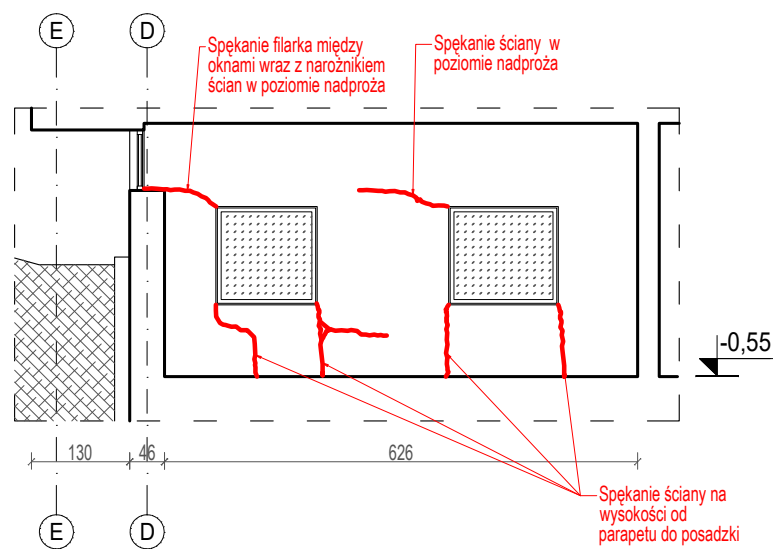
WIDOK ŚCIANY ZEWNĘTRZNEJ W OSI BUDYNKU "10" OD WEWNĄTRZ
- inwentaryzacja
skala 1:100

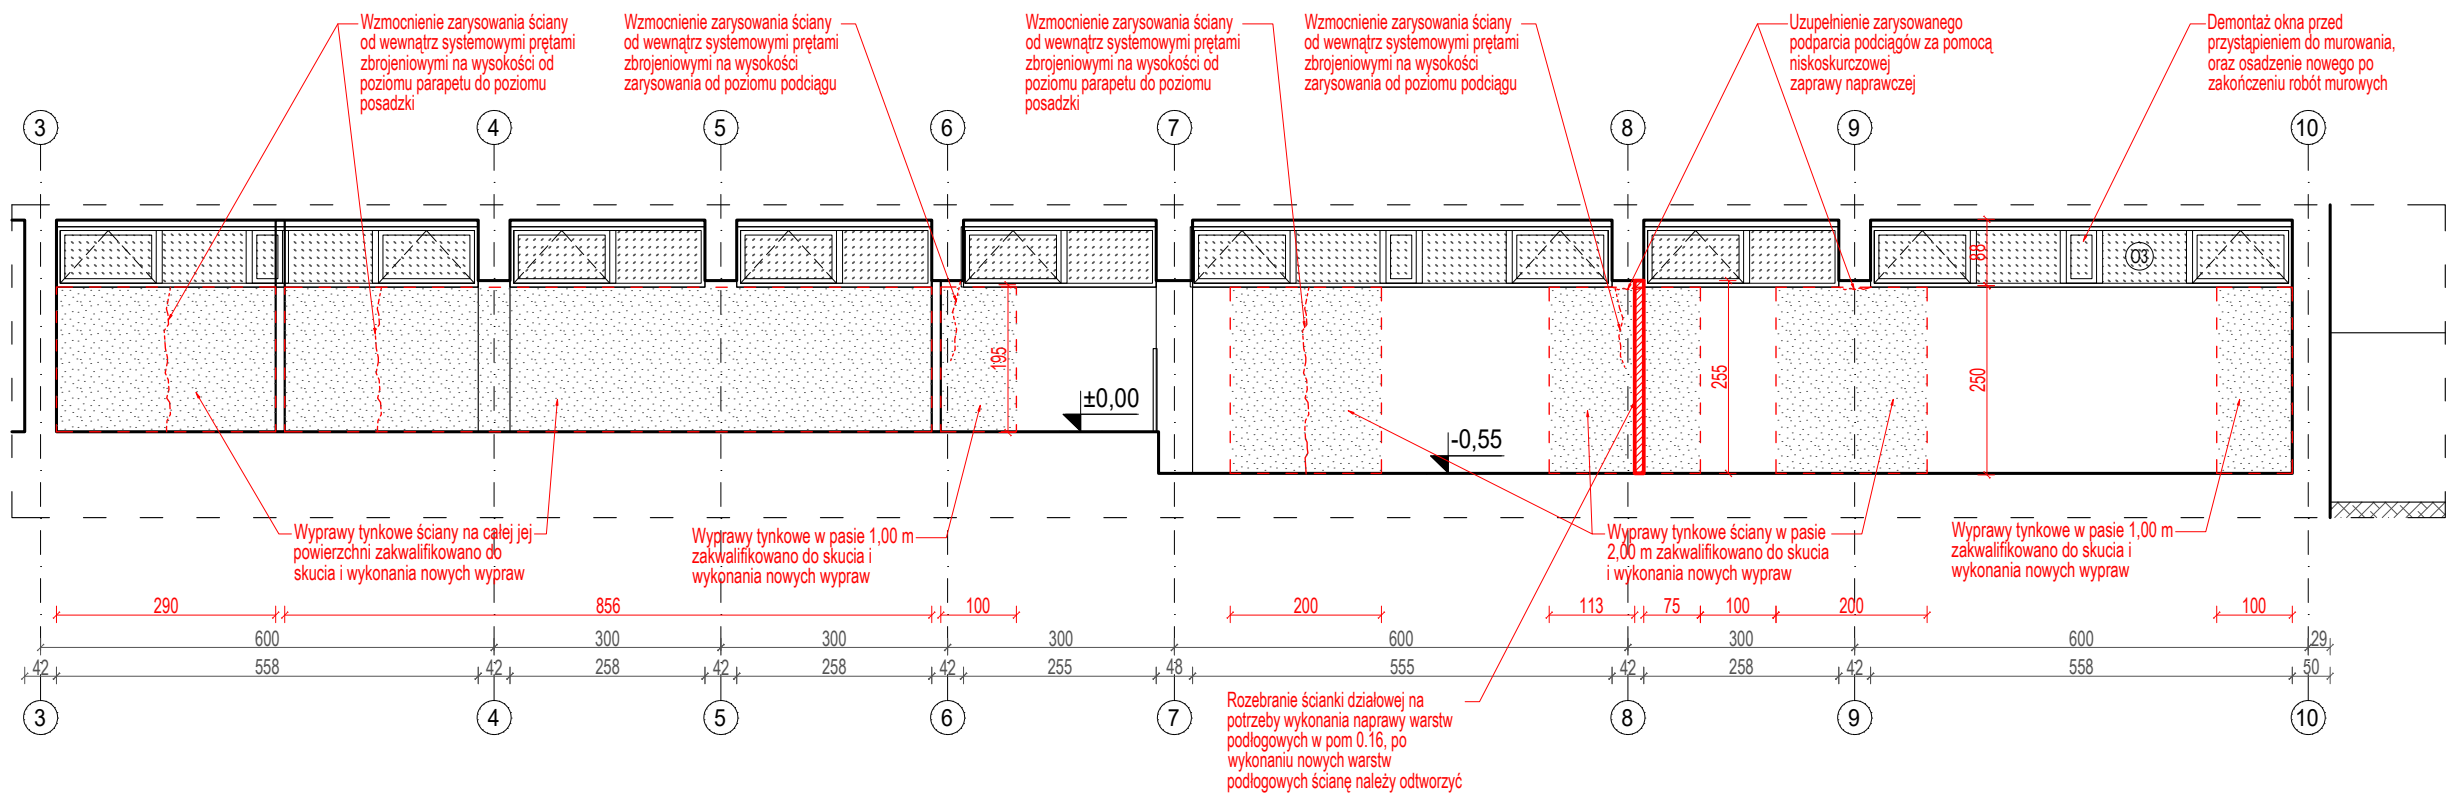
WIDOK ŚCIANY ZEWNĘTRZNEJ W OSI BUDYNKU "D" OD WEWNĄTRZ
stan projektowany
skala 1:100

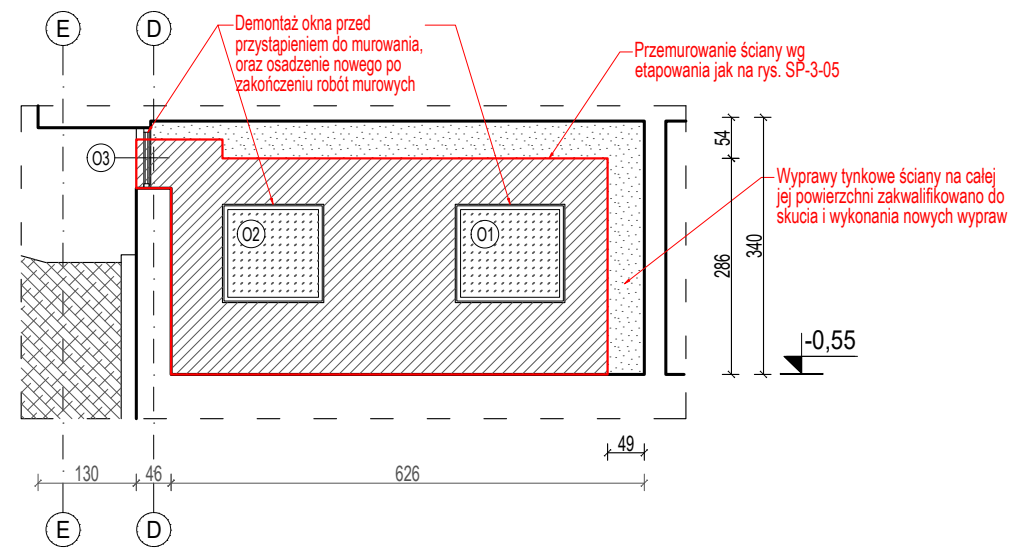
WIDOK ŚCIANY ZEWNĘTRZNEJ W OSI BUDYNKU "10" OD WEWNĄTRZ
- stan projektowany
skala 1:100

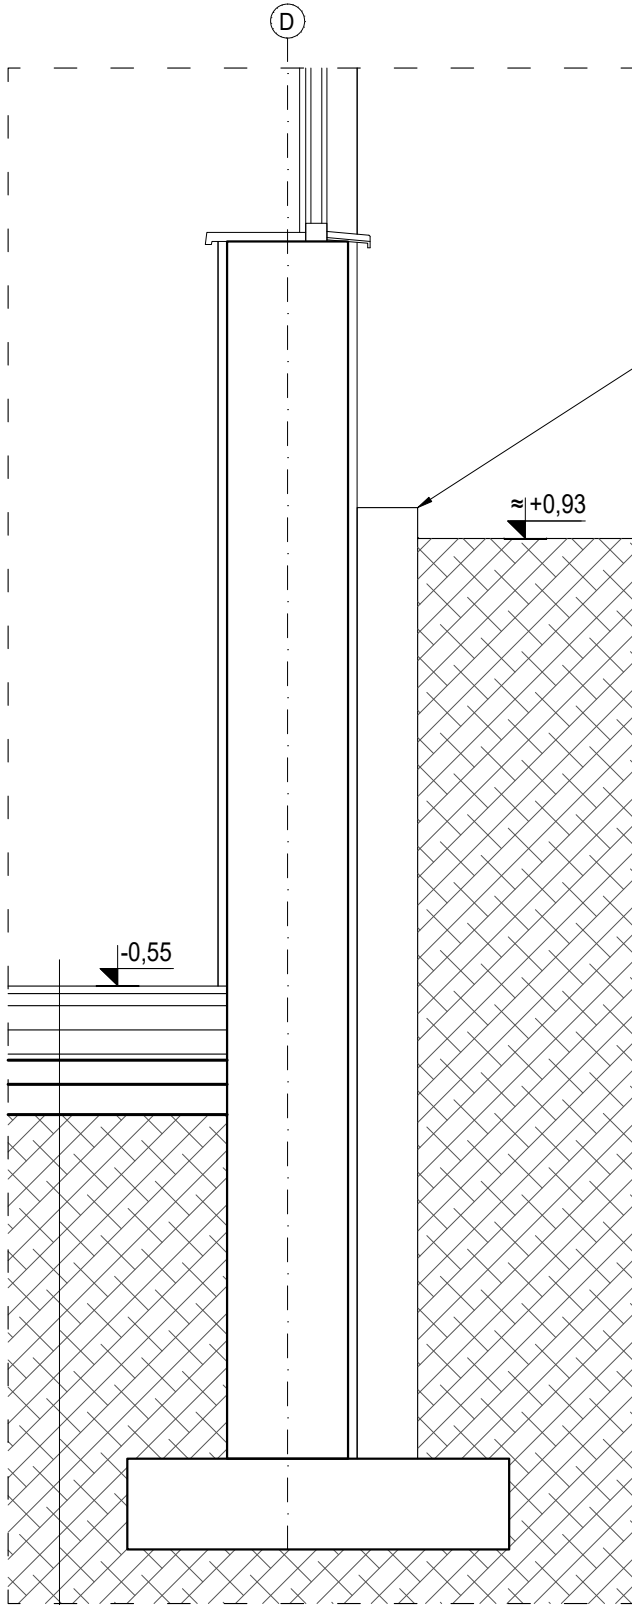
Przekrój a-a - Ściana fundamentowa elewacji wschodniej - stan istniejący skala 1:25

Wykładzina PCW
Masa samopoziomująca gr. 2 cm
Wylewka betonowa gr. 4 cm
Folia
Styropian gr.≈8 cm
Folia
Wylewka betonowa gr. 8 cm
2xpapa asfaltowa
Płyta żelbetowa gr. 8cm
Podbeton gr. 10 cm

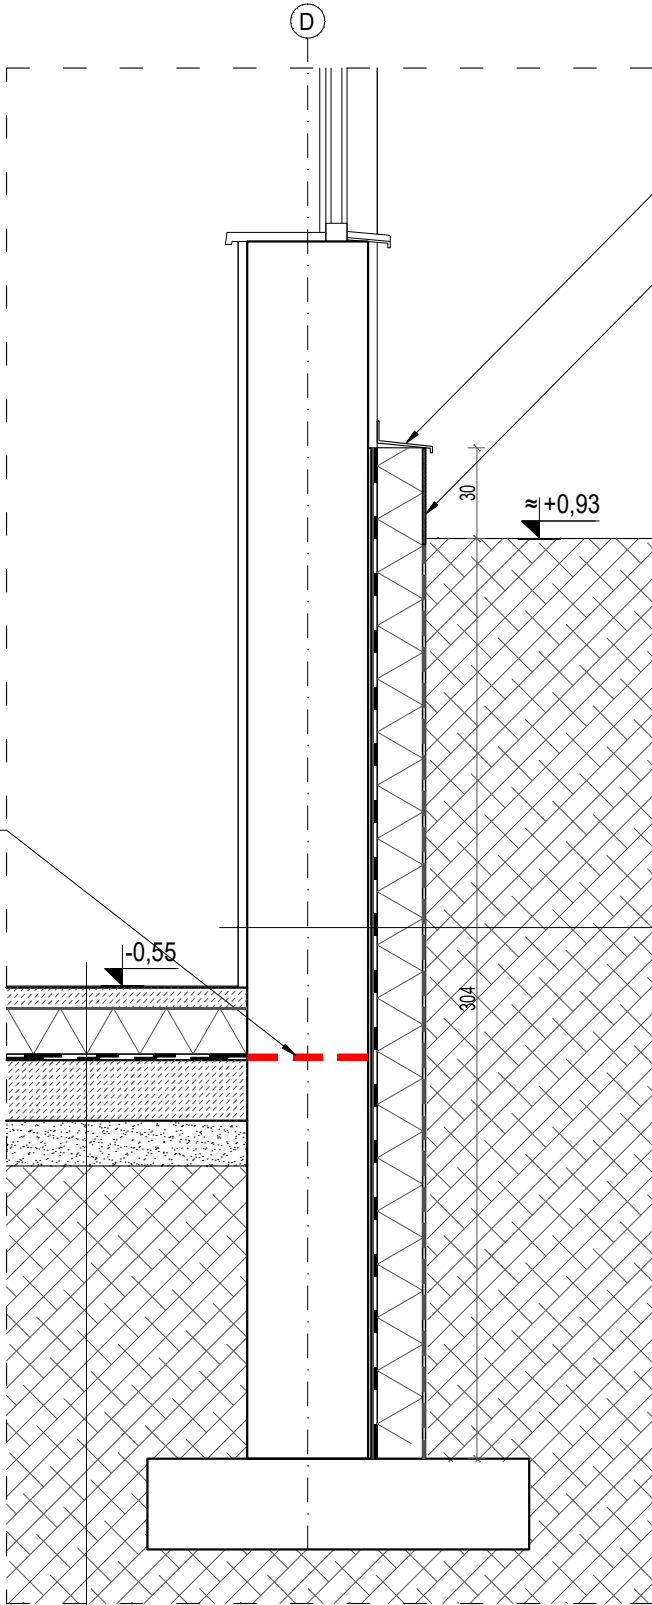
Przekrój a-a - Ściana fundamentowa elewacji wschodniej - stan projektowany skala 1:25

Grunt zasypopwy
Folia kubelkowa
Płyty ze styropianu XPS gr. 15 cm ($\lambda=0,035$ W/mK)
Papa zgrzewalna podkładowa wysokomodyfikowana SBS
Szybkoschnący roztwór gruntujący modyfikowany SBS-em
Warstwa wyrównawcza z zaprawy cementowej szybkoschnącej
Konstrukcja ściana zewnętrznej z cegły ceramicznej
Istniejący tynk wewnętrzny lub nowy tynk wewnętrzny cementowo-wapienny gr. 15 mm wyrównany gładzią polimerową i pokryty farbą lateksową, kolorystykę uzgodnić z inwestorem

Wykładzina sportowa PVC
Wylewka betonowa gr. 7 cm
Folia budowlana
Płyty ze styropianu XPS gr.15 cm ($\lambda=0,035$ W/mK)
2 x papa termozgrzewalna
Płyta betonowa z betonu C16/20 (B20) zbrojona przeciwskurczowo zbrojeniem rozproszonym, gr.20 cm
Folia budowlana
Zagęszczone uzupełnienie podsypki piaskowej gr.15 cm
Zagęszczona istniejąca podsypka

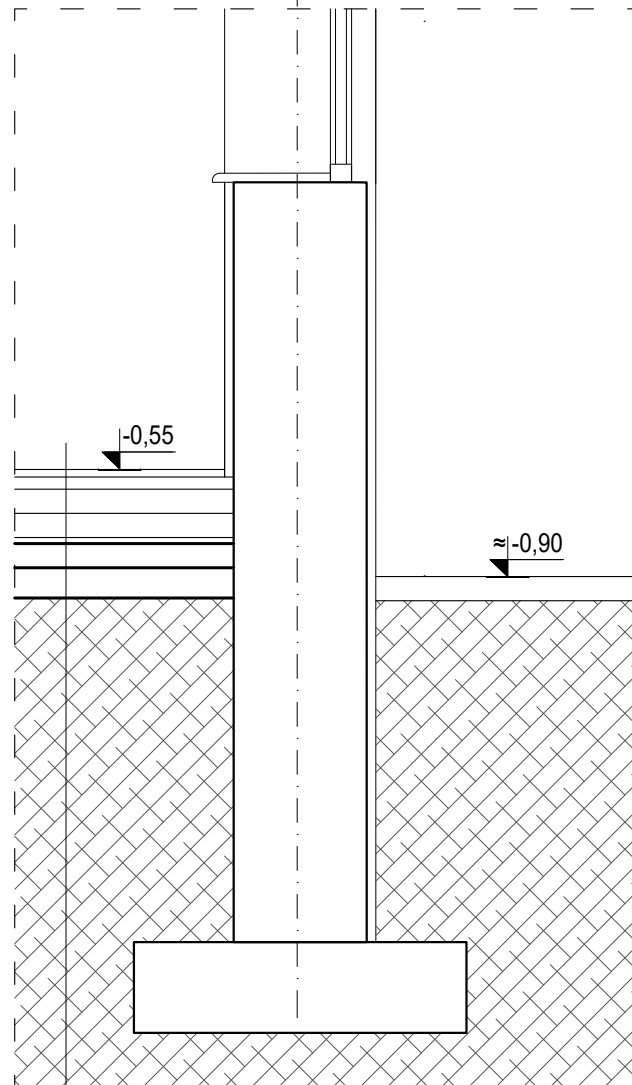
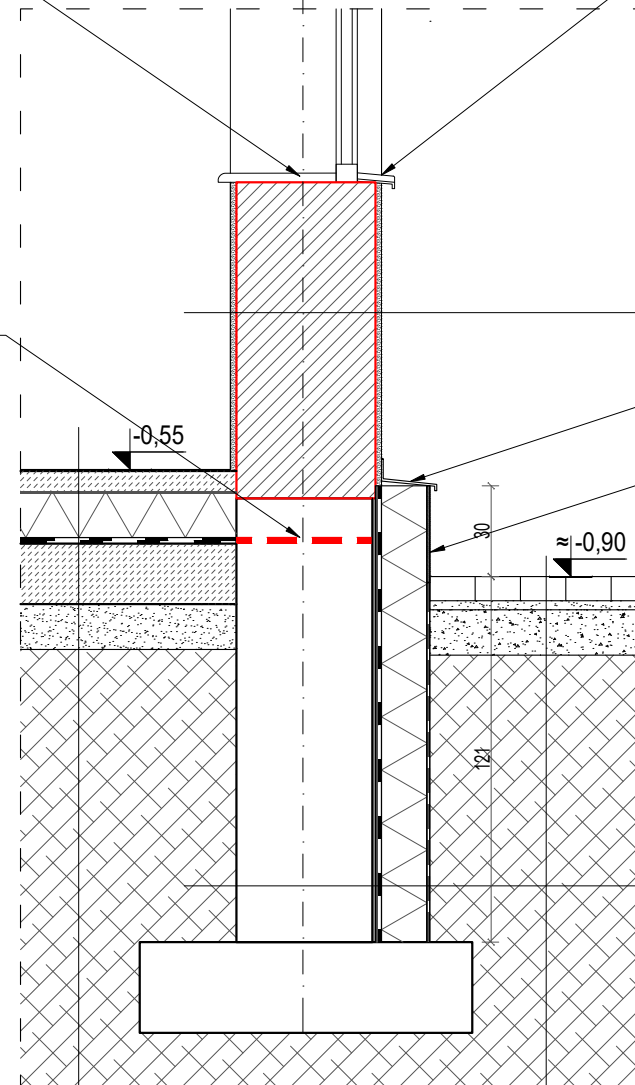
Wykładzina PCW
Masa samopoziomująca gr. 2 cm
Wylewka betonowa gr. 4 cm
Folia
Styropian gr. ≈8 cm
Folia
Wylewka betonowa gr. 8 cm
2xpapa asfaltowa
Płyta żelbetowa gr. 8cm
Podbeton gr. 10 cm

Wtórna przepona pozioma
wykonana w poziomie
podłogi na gruncie za
pomocą kremów iniekcyjnych

Wykładzina sportowa PVC
Wylewka betonowa gr. 7 cm
Folia budowlana
Płyty ze styropianu XPS gr.15 cm ($\lambda=0,035$ W/mK)
2 x papa termozgrzewalna
Płyta betonowa z betonu C16/20 (B20) zbrojona przeciwskurczowo zbrojeniem rozproszonym, gr.20 cm
Folia budowlana
Zagęszczone uzupełnienie podsypki piaskowej gr.15 cm
Zagęszczona istniejąca podsypka

Tynk zewnętrzny mineralny baranek 2 mm malowany farbą silikonową, kolorystykę uzgodnić z inwestorem
Tynk cementowo-wapienny gr 15 mm
Przemurowanie ściany zewnętrznej z cegły ceramicznej
Istniejący tynk wewnętrzny lub nowy tynk wewnętrzny cementowo-wapienny gr. 15 mm wyrównany gładzią polimerową i pokryty farbą lateksową, kolorystykę uzgodnić z inwestorem

Grunt zasypowy
Folia kubełkowa
Płyty ze styropianu XPS gr. 15 cm ($\lambda=0,035$ W/mK)
Papa zgrzewalna podkładowa wysokomodyfikowana SBS
Szybkoschnący roztwór gruntujący modyfikowany SBS-em
Warstwa wyrównawcza z zaprawy cementowej szybkoschnącej
Konstrukcja ściana fundamentowej z cegły ceramicznej
Grunt rodzimy

Nazwa i adres inwestycji:		Projektant:			mgr inż. Marcin Perz upr. bud. w spec. konstrukcyjno-budowlanej do proj. bez ograniczeń nr uprawnień WKP/0273/P00K/09 nr izby WKP/BO/0075/10			Podpis:	
Remont przegród zewnętrznych i elementów konstrukcyjnych budynku oraz zewnętrznego muru oporowego w ramach zadania pt. "Naprawa i zabezpieczenie budynku kregielni wraz z wzmocnieniem podłoża gruntowego w związku z procesem uszkodzeń powstałych w południowo-wschodnim narożu zabudowy w części parterowej obiektu" pod adresem os. Piastowskie 106a, 60-164 Poznań		Sprawdzający:			mgr inż. Łukasz Kraszewski upr. bud. w spec. konstrukcyjno-budowlanej do proj. bez ograniczeń nr uprawnień WKP/0052/P00K/10 nr izby WKP/BO/0381/10			Podpis:	
		Nazwa i adres inwestora:			Nazwa rysunku:			Data:	
Miasto Poznań, Poznańskie Ośrodki Sportu i Rekreacji Samorządowy Zakład Budżetowy ul. Jana Spychalskiego 34, 61-553 Poznań		Przekrój b-b - Izolacja ścian fundamentowych elewacji południowej						15.02.2019

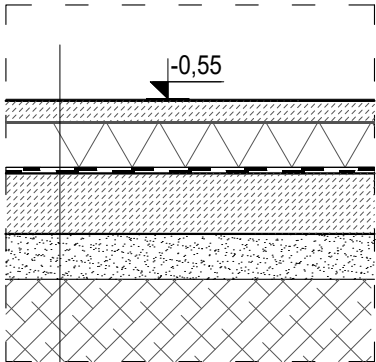
Nowoprojektowane warstwy podłogowe w pom. nr 0.16 skala 1:25

- Wykładzina sportowa PVC
- Wylewka betonowa gr. 7 cm
- Folia budowlana
- Płyty ze styropianu XPS gr. 15 cm ($\lambda=0,035$ W/mK)
- 2 x papa termozgrzewalna
- Płyta betonowa z betonu C16/20 (B20) zbrojona przeciwskurczowo zbrojeniem rozproszonym, gr. 20cm
- Folia budowlana
- Zagęszczone uzupełnienie podsypki piaskowej gr. 15 cm
- Zagęszczona istniejąca podsypka

- Uwagi:
- W pomieszczeniu parteru nr. 0.16 z uwagi na zapadnięcie się warstw podłogowych należy wykonać remont podłogi poprzez rozbiórkę istniejących warstw podłogowych, uzupełnienie i zagęszczenie istniejącej podsypki oraz wykonanie nowych warstw.

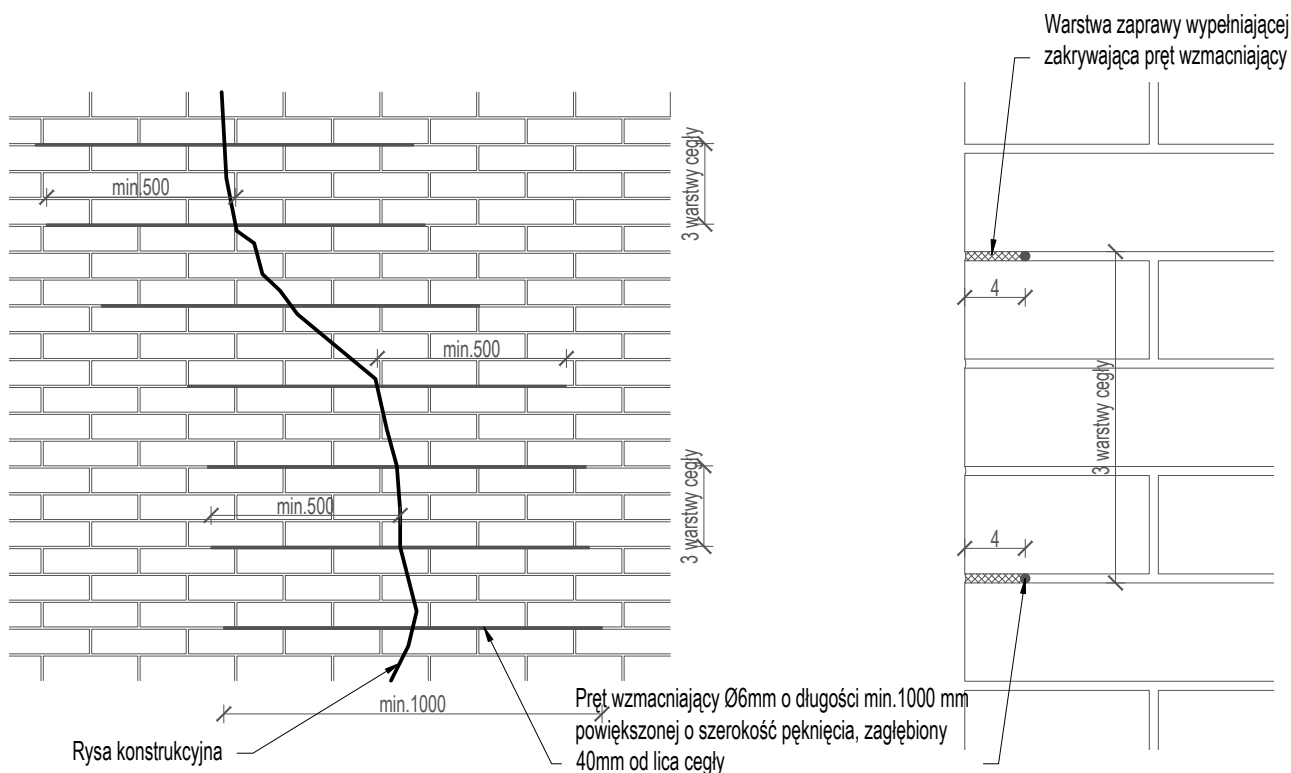
Schemat naprawy zarysowań ścian za pomocą systemowych prętów zbrojeniowych

1. Stosować należy systemowe pręty zbrojeniowe o specjalnym helikoidalnym kształcie wykonane z austenitycznej stali nierdzewnej klasy Grade 304 wg EN 1.4301 lub Grade 316 wg EN 1.4301 przeznaczone do „zszywania” pęknięć i tworzenia belek w konstrukcjach murowych wraz z dedykowanymi przez producenta zaprawami i materiałami uzupełniającymi.

2. Prace związane ze naprawą zarysowań i pęknięć ścian za pomocą systemowych prętów zbrojeniowych należy prowadzić ściśle według instrukcji i zaleceń producenta systemu.
