OPIS TECHNICZNY – TOM A, ROZDZIAŁ 6**1. Metryka projektu**

Przedmiot inwestycji	Budynek III Liceum Ogólnokształcącego im. św. Jana Kantego w Poznaniu
Adres inwestycji	Poznań, ul. Strzelecka 10
Inwestor	III Liceum Ogólnokształcące im. św. Jana Kantego w Poznaniu 61-845 Poznań, ul. Strzelecka 10
Stadium opracowania	Projekt budowlany/wykonawczy
Autor opracowania	Pracownia Projektowa "Akantus" Poznań, ul. Wielka 21, tel. 8338706
Zakres opracowania	Projekt remontu posadzki w auli szkolnej i pokoju nauczycielskim w budynku B

3.2. Opis remontu posadzki w auli szkolnej (pom. 106)

3.3. Opis remontu posadzki w pokoju nauczycielskim (pom. 03)

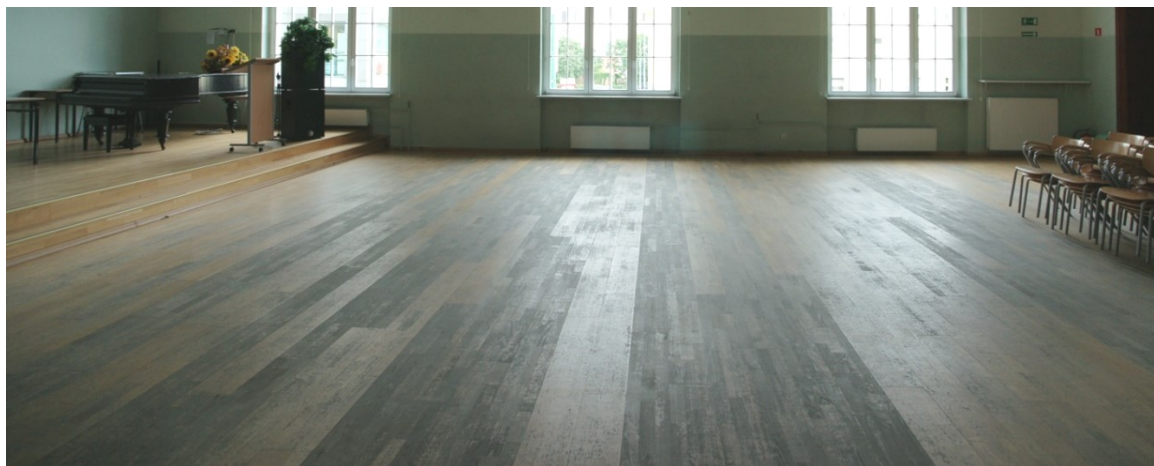
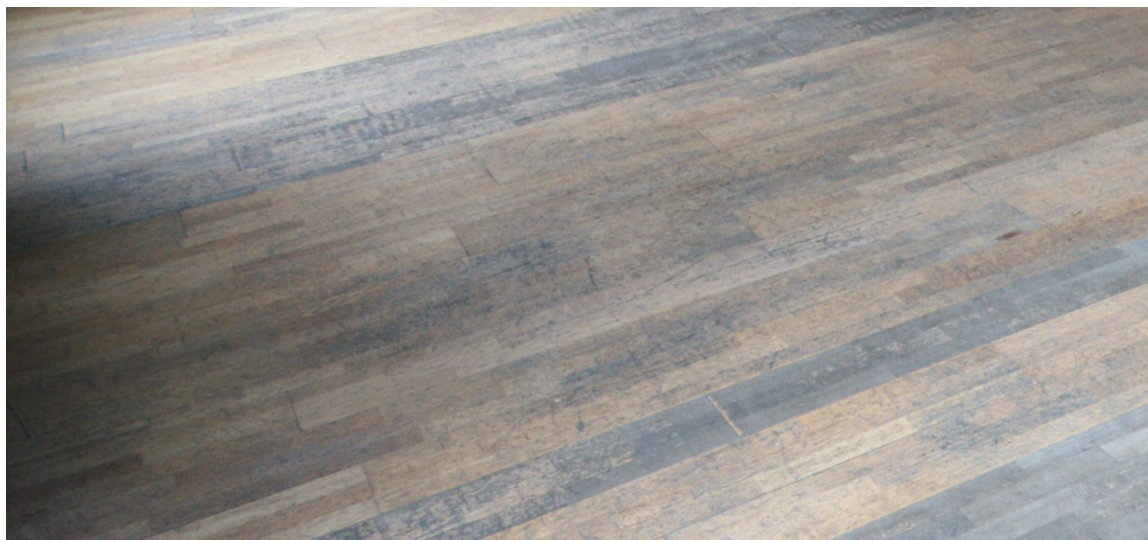
W auli szkolnej, zlokalizowanej na I piętrze, posadzka wykonana jest z paneli podłogowych – desek warstwowych z zewnętrzną warstwą z naturalnego drewna. (deska barlinecka) w kolorze jasnego drewna. W posadzce widoczne są wytarcia i uszkodzenia warstwy wierzchniej podłogi. Nie występuje zjawisko falowania podłogi. Posadzka ułożona jest na ślepej podłodze na legarach. Cokoły wykonane są z naturalnego drewna.

W części frontowej auli wykonany jest podest drewniany (scena) wyłożony panelami podłogowymi jak wyżej.

Posadzka nie przedstawia żadnej wartości historycznej i może być przeznaczona do wymiany

Należy przeprowadzić próbę cyklinowania posadzki. Jeśli próba wykaże, iż wierzchnia warstwa jest małą dostateczną grubością i nie zostanie ścięta – można wykonać cyklinowanie posadzki do uzyskania jednolitej i gładkiej powierzchni. Ewentualne fugi należy zaszpachlować. Materiał do fugowania wybrać w kolorze identycznym z podłogą. Następnie należy wykonać lakierowanie w dwóch etapach z zastosowaniem lakieru podkładowego i nawierzchniowego. Kolejne warstwy należy nakładać w odpowiednich odstępach czasu. Zaleca się stosowanie lakieru dwuskładnikowego. Należy stosować lakier o dużej odporności na ścieranie i antypoślizgowości. Klasa ścieralności lakieru winna być dostosowana do obiektów użyteczności publicznej. Należy stosować lakiery posiadające odpowiednie atesty i aprobaty techniczne.

Jeśli próba cyklinowania wykaże, iż nie można naprawić istniejącej okładziny, należy wymienić panele na nowe z warstwą okleiny naturalnej – zabezpieczone powłoką lakierniczą warstwową o podwyższonej odporności na ścieranie.

Należy ułożyć płyty OSB gr. 15 mm X 2, na zakład celem dobrego ustabilizowania podłoża oraz z zachowaniem szczeliny dylatacyjnej wzdłuż ścian.

Nową posadzkę należy wykonać z paneli warstwowych z warstwą okleiny naturalnej, zabezpieczonych gotową powłoką lakierniczą warstwową o podwyższonej odporności na ścieranie. Należy zastosować deski warstwowe przeznaczone do stosowania do obiektów użyteczności publicznej z atestem trudnopalności.

Projektuje się zastosowanie desek w kolorystyce naturalnego orzecha. Na obwodzie podłogi, przy ścianach należy zastosować cokół wentylacyjny wykończony forniem w kolorze naturalnego orzecha.

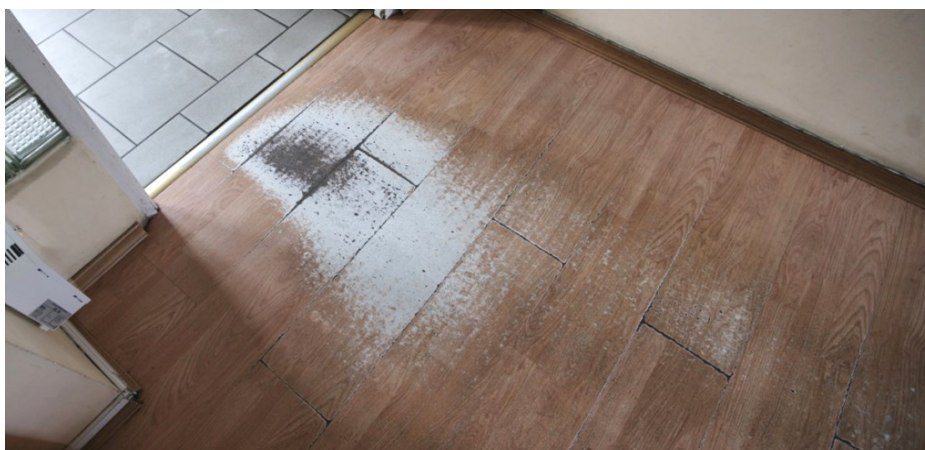
W pomieszczeniu znajduje się posadzka z paneli podłogowych z wierzchnią warstwą z okleiny drewnopodobnej, ułożonych na oryginalnej podłodze. Na podłodze występują liczne przetarcia zewnętrznej warstwy, widoczne wybrzuszenia i nierówności. Cokół wykonany jest z profili PCV.

Posadzka nie przedstawia żadnej wartości historycznej i może być przeznaczona do wymiany.

Z uwagi na zły stan techniczny podłogi należy ją zdemontować i położyć nową posadzkę.

- W przypadku złego stanu podłoża należy wymienić istniejące płyty pilśniowe lub stare deski podłogowe i położyć płyty OSB gr. 15 mm X 2, układane na zakład celem dobrego ustabilizowania podłoża.

Projektuje się posadzkę z wykładziny PCV heterogenicznej, o parametrach nie gorszych niż:

Projektuje się wykładzinę w kolorze beżowym nakrapianym imitującym kolorowe lastrico (np. wykładzinę Tarkett, Acczent Evolution, Salt&Paper 4608006).

Należy wykonać cokoły przyściennie z PVC o wysokości 10,0 cm (S 100-1447012).
