<div>TITUŁ:</div> <div>Renowacja elewacji</div>		<div>ADRES:</div> <div>Miasto Poznań, Szkoła Podstawowa z Oddziałami Integracyjnymi nr 40 im. Mieszka I, 61-758 Poznań, ul. Garbary 82</div>		
<div>TYTUŁ PROJEKTU:</div> <div>Elewacja wewnętrzna zachodnia</div>		<div>GENEROŚĆ PROJEKTOWA:</div> <div>M plus R Realizacje ul. Miętowa 21/2 62-064 Pleszewo</div>		
		<div>PROJEKTANT:</div> <div>mgr inż. arch. MAŁGORZATA RYBAČKA upr. projektowe nr 272/85/Pw</div>		<div>ROK:</div> <div></div>
		<div>OPRACOWUJĄCY:</div> <div>mgr inż. arch. MICHAŁ PRZYBYŁA</div>		
		<div>PRACODAWCA:</div> <div>mgr inż. arch. JAROSŁAW BZDROGA upr. projektowe nr OKK/UpB/2006</div>		
<div>DATA:</div> <div>maj 2016</div>				
<div>STRONA:</div> <div>ARCHITEKTURA</div>	<div>STADIUM OPRACOWANIA:</div> <div>PROJEKT BUDOWLANY</div>	<div>SKALA:</div> <div>1:100</div>	<div>NR RYSUNKU:</div> <div>13</div>

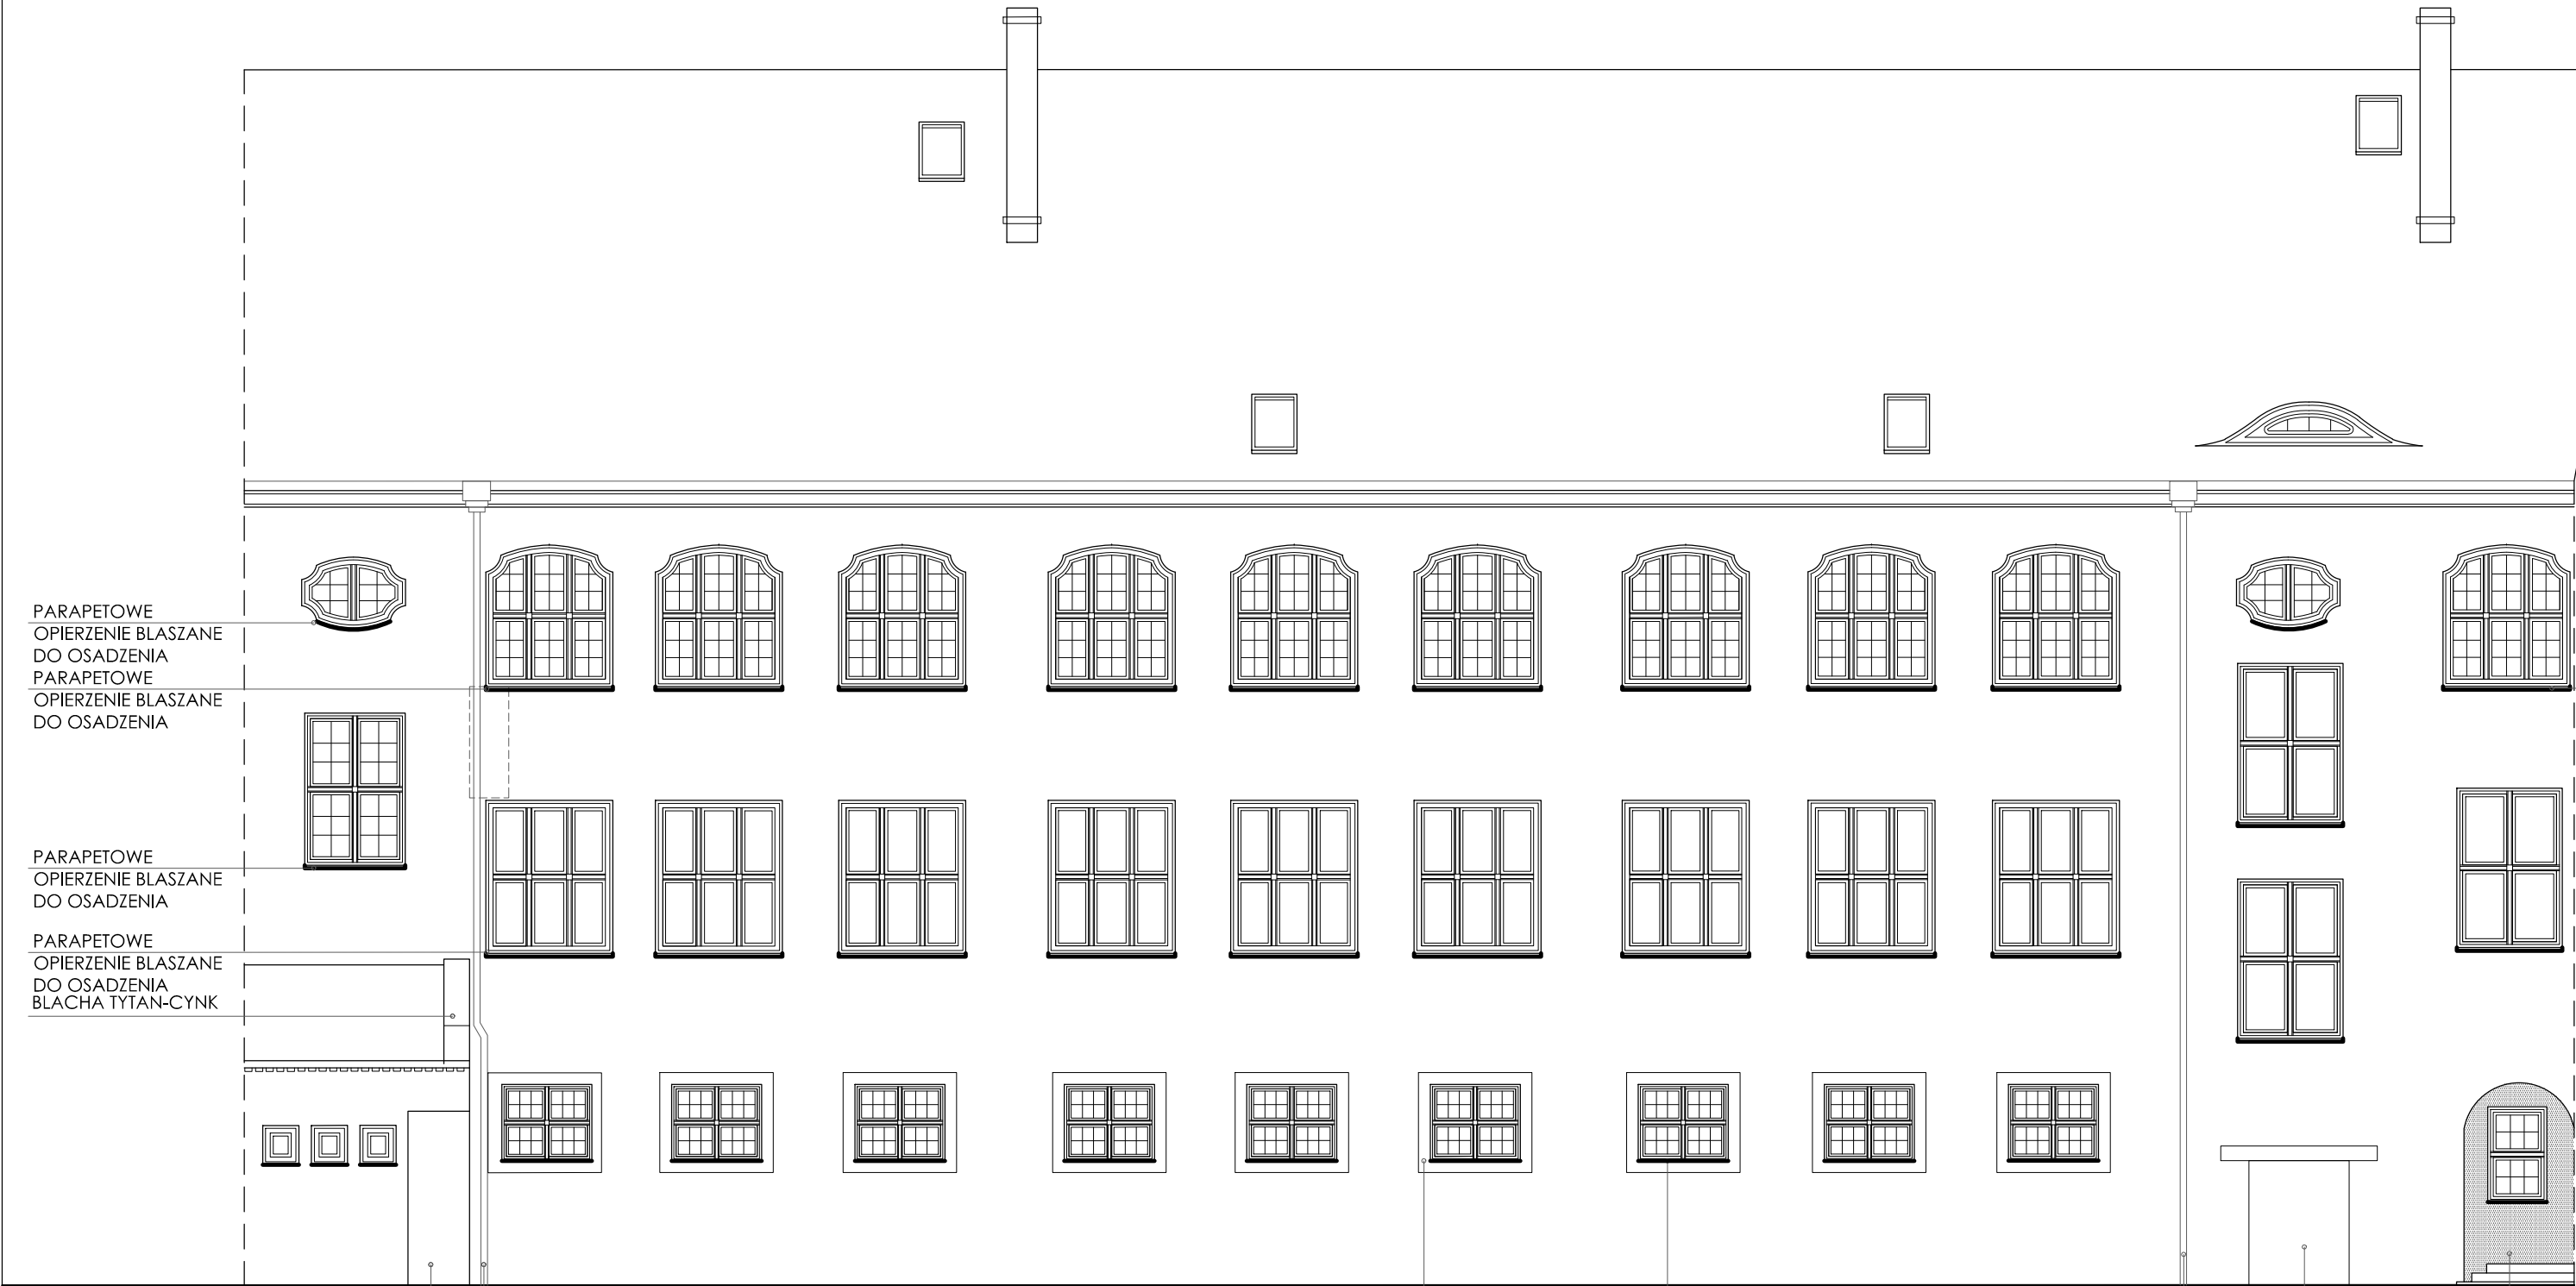
UWAGA:  
W DOKUMENTACJI NIE POKAZANO GRAFICZNIE  
LICZNYCH, DROBNYCH USZKODZEŃ, Z UWAGI NA  
ZBYT MAŁĄ SKALĘ ZNISZCZENIA NA DUŻYCH  
POWIERZCHNIOWO FRAGMENTACH  
ELEWACJI - TYM SAMYM ZOBOWIĄZUJE SIĘ  
POTENCJALNEGO WYKONAWCĘ RENOWACJI  
DO ZAPOZNANIA SIĘ ZE STANEM ELEWACJI W  
NATURZE.

PARAPETOWE  
OPIERZENIE BLASZANE  
DO OSADZENIA

— OKIENNY PARAPET DO OSADZENIA

--- POWIERZCHNIA OBJĘTA "SZYCIEM"  
WEDŁUG OPISANEJ W TREŚCI  
OPRACOWANIA METODY HELIFIX
